# Problemy realizacji inwestycji z zakresu konstrukcji stalowych

Dr inż. Dariusz Kowalski

Politechnika Gdańska, Wydział Inżynierii Lądowej i Środowiska

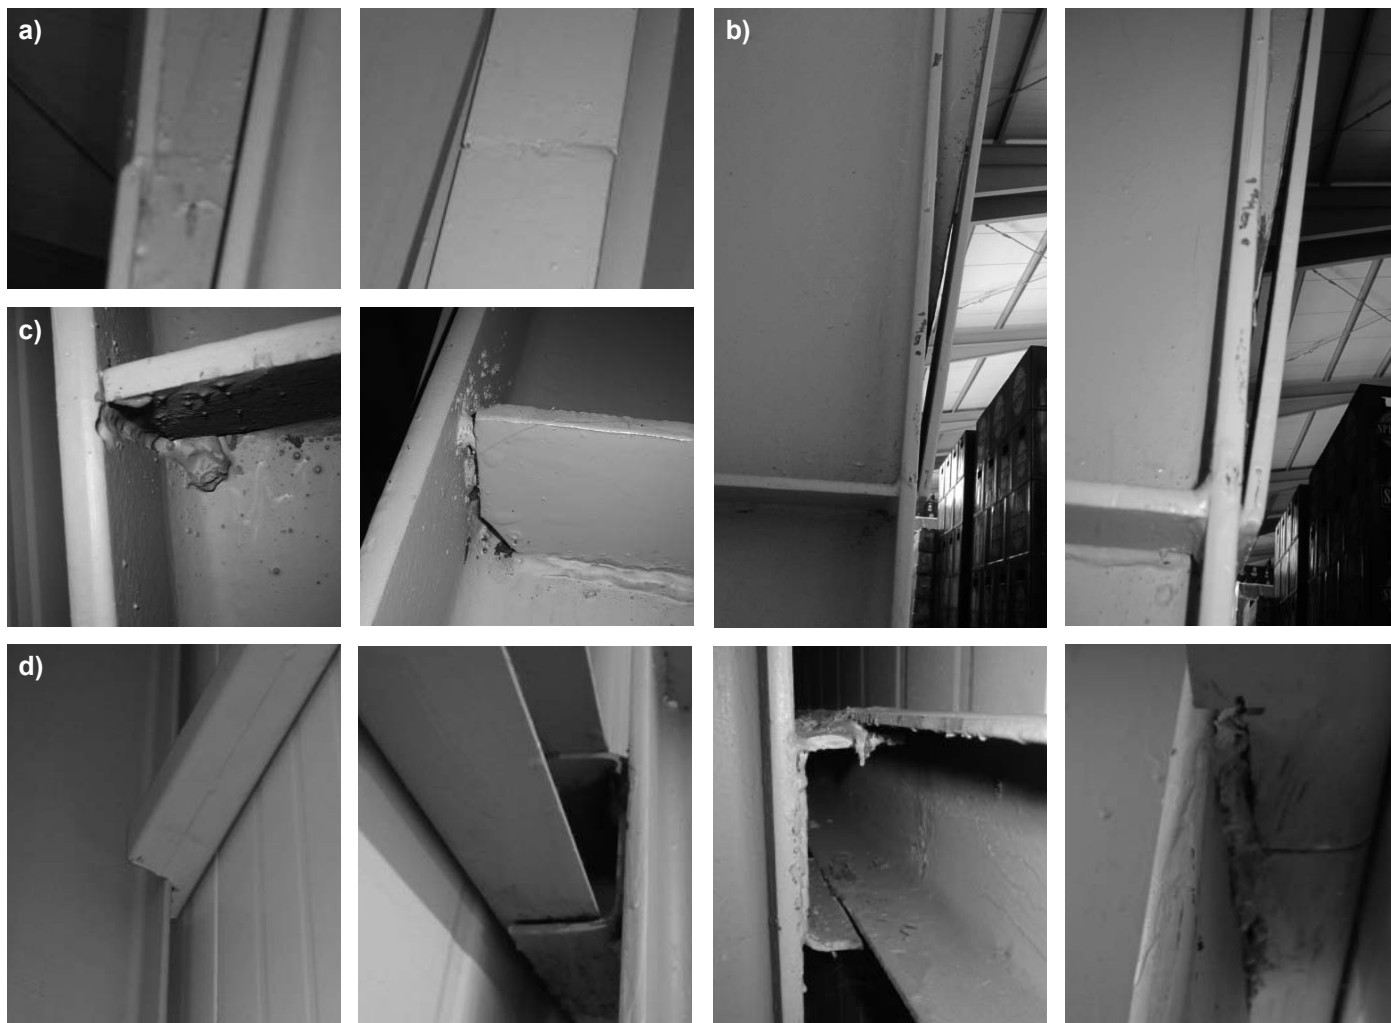
- niepoprawnie wykonane połączenia spawane elementów wzmacniających przekroje słupów i rygli dachowych wykonanych z dwuteowników typu IPE300; na wszystkich słupach stwierdzono brak połączeń spawanych pomiędzy środkami a pasami oraz zbyt małe grubości spoin w połączeniach między pasami (rys. 2a),
- niepoprawnie wykonane łączenie odcinków blach tworzących pasy w elementach lokalnie zwiększających nośność przekroju; należy zaznaczyć, że takie połączenie w ogóle nie było przewidziane w projekcie (rys. 2b),
- źle wykonane prace spawalnicze, a w niektórych miejscach właściwie ich brak, przy jednoczesnym uszkodze-

Rys. 2. Wybrane defekty wykonawcze obiektu o stalowej konstrukcji nośnej  
a) pęknięcie pasa dolnego w obrębie węzła, b) przykłady złego wykonania wzmocnienia, c) wady połączeń spawanych,  
d) przykłady łączenia elementów oryglowania ściennego do słupów konstrukcyjnych

niu elementów konstrukcyjnych głównego kształtownika tworzącego słup ramy - pasów dwuteowników walcowanych (rys. 2c),

- niepoprawną geometrię ustawienia poszczególnych ram nośnych całego układu konstrukcyjnego, co spowodowało różnorodne rozwiązywanie połączeń rygli ściennych z słupami oraz niepoprawny montaż elementów, efektem którego są takie wady, jak: podcinanie elementów oryglowania, dowolność stosowania i wykonania połączeń spawanych, a w wielu miejscach nawet ich brak, dopasowywanie elementów do obrysu słupów, itp. (rys. 2d)
- widoczne prawie na każdym słupie pochylenie ram w kierunku podłużnym,
- błędy wykonawcze w zakresie montażu elementów stężeń,
- podcinanie elementów nośnych konstrukcji bram.

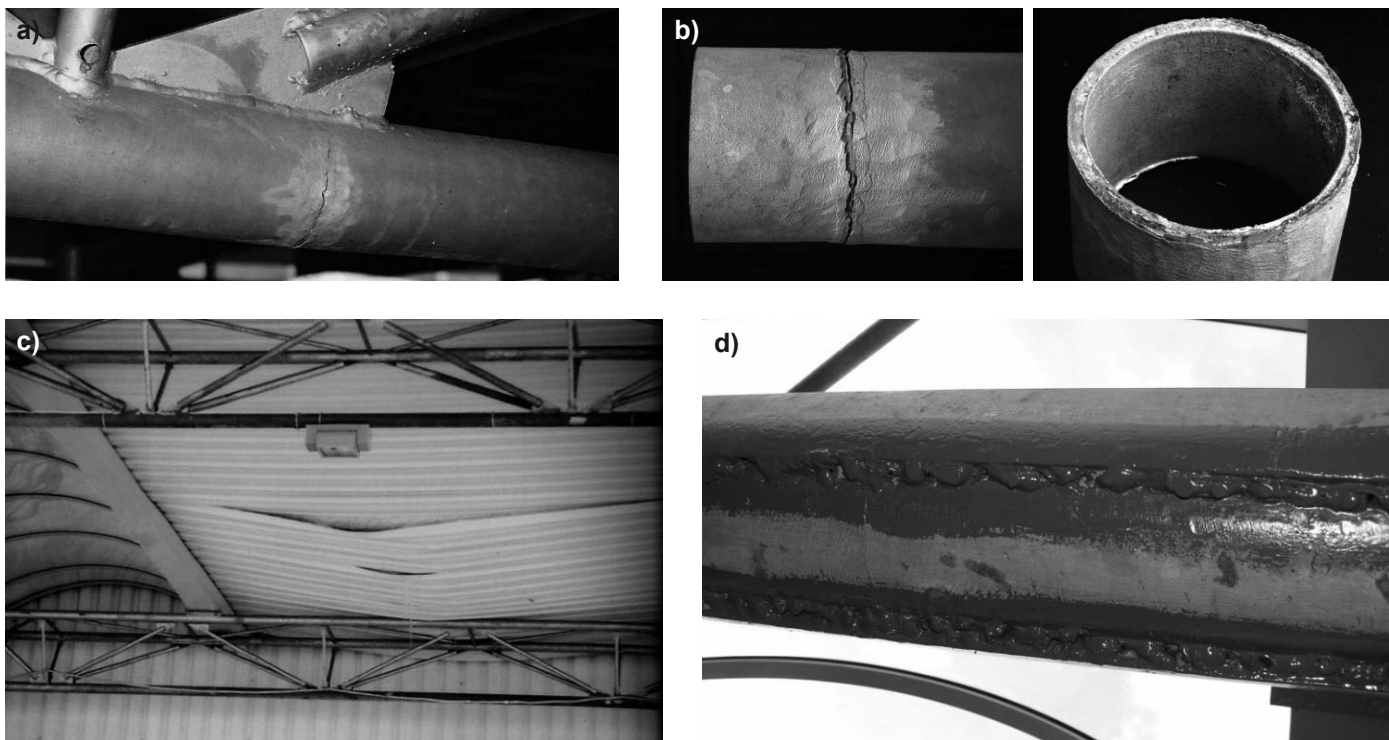
Rys. 3. Wady konstrukcji metalowej spowodowane złą jakością prac wytwórczych  
a) zniszczone połączenie pasa dolnego, b) zniszczone połączenie pasa dolnego, c) załamana blacha pod workiem śnieżnym,  
d) sposób naprawy słabych połączeń doczołowych

- przeprowadzenie procedury „odchudzenia” konstrukcji w celu obniżenia jej ciężaru, co zrealizowano przez wprowadzenie w pasach kratownic zróżnicowania przyjętych przekrojów rurowych z dostosowaniem do wartości sił otrzymanych z obliczeń statyczno-wytrzymałościowych, co spowodowało wprowadzenie wielu poprzecznych styków spawanych w pasach dolnych,
- nieprawidłowe wykonanie obliczeń statycznych i wytrzymałościowych poprzez zastosowanie uproszczonych płaskich, wyizolowanych modeli obliczeniowych dla poszczególnych elementów konstrukcyjnych, przez co nie uwzględniono przestrzennej pracy elementów tworzących ruszt,
- błędnie wykonane obliczenia statyczne blach poszycia z pominięciem efektu worków śnieżnych powstających na konstrukcji.

W zakresie wykonawstwa kardynalnym błędem wykonawcy oraz nadzoru było dopuszczenie do wprowadzenia dodatkowych połączeń spawanych przekrojów rurowych pasów dolnych rozciąganych w miejscach nie przewidzianych projektem oraz całkowity brak nadzoru i jakiegokolwiek kontroli nad wykonaniem połączeń spawanych. Ponadto wykonawca dodatkowe połączenia spawane pasów dolnych wykonał w takim „pośpiechu”, że w trakcie spawania ścianki rur składowych nie zostały przetopione na całej grubości – szew spawalniczy ułożono jedynie na zewnętrznych powierzchniach stykających się elementów (rys. 3b). Wadliwy stan połączeń spawanych stwierdzono nie tylko w elementach, które uległy awarii, lecz również w po-

zostałych stykach, co zostało potwierdzone wynikami badań radiograficznych. Przeprowadzony przez wykonawcę sposób naprawy również obarczony jest wieloma nieprawidłowościami (rys. 3d).

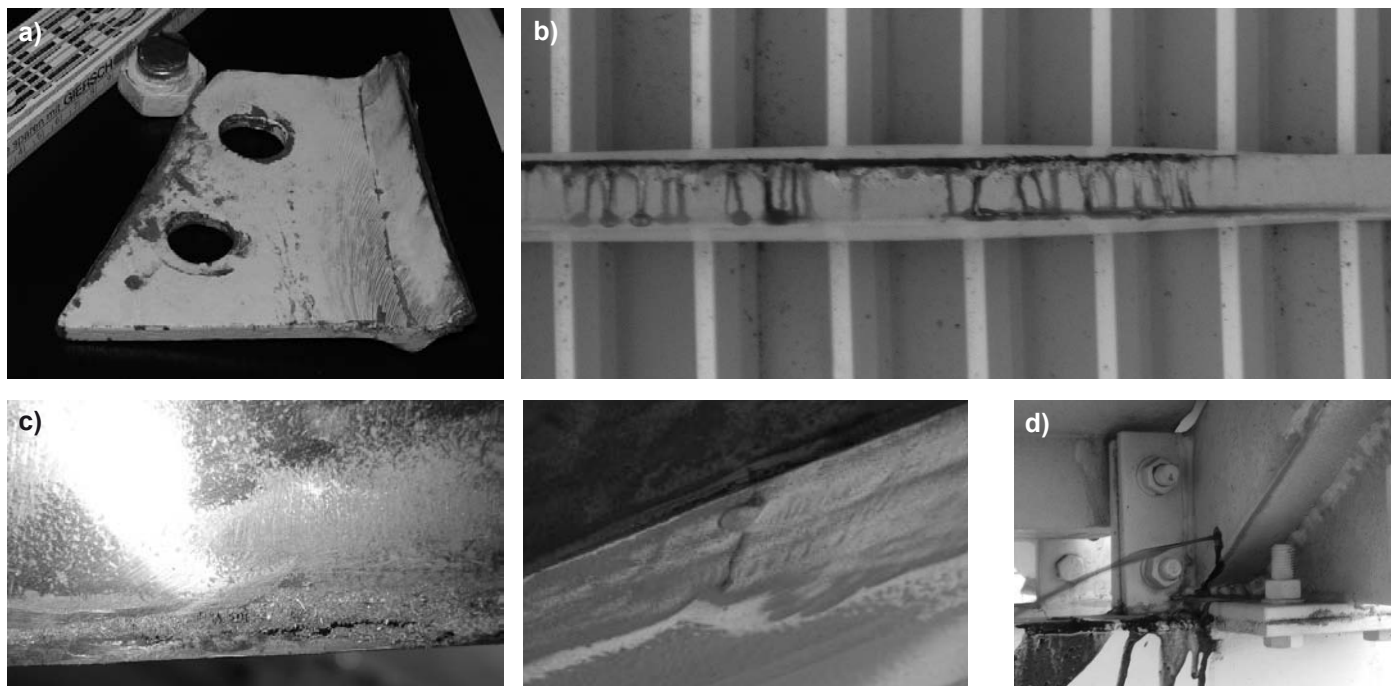
Po około 6 latach eksploatacji, podczas okresu zimowego, po obfitych opadach śniegu doszło do urwania się wspornika podtrzymującego dach osłonowy (rys. 4a). W wyniku przeprowadzonej w późniejszym okresie kontroli stwierdzono następujące błędy montażowe:

Rys. 4. Zniszczenia elementów konstrukcji stalowej

a) zniszczony element wsporczy, b) rura prostokątna rozsadzona przez zamarzającą wodę, c) uszkodzenia na krawędzi kształtownika, d) woda w kształtownikach

tych zamocowano blachy pokrycia za pośrednictwem wkrętów samowierzących (rys. 4b). Zastosowane liczne łączniki przyczyniły się do rozhermetyzowania profili zamkniętych i dostania się do ich wnętrza wody, która stała się przyczyną niekontrolowanego procesu korozyjnego wewnętrznych powierzchni elementów, a zimą doprowadziła do pęknięcia elementów na skutek zamarzania wewnątrz kształtowników (rys. 4b, 4c, 4d).

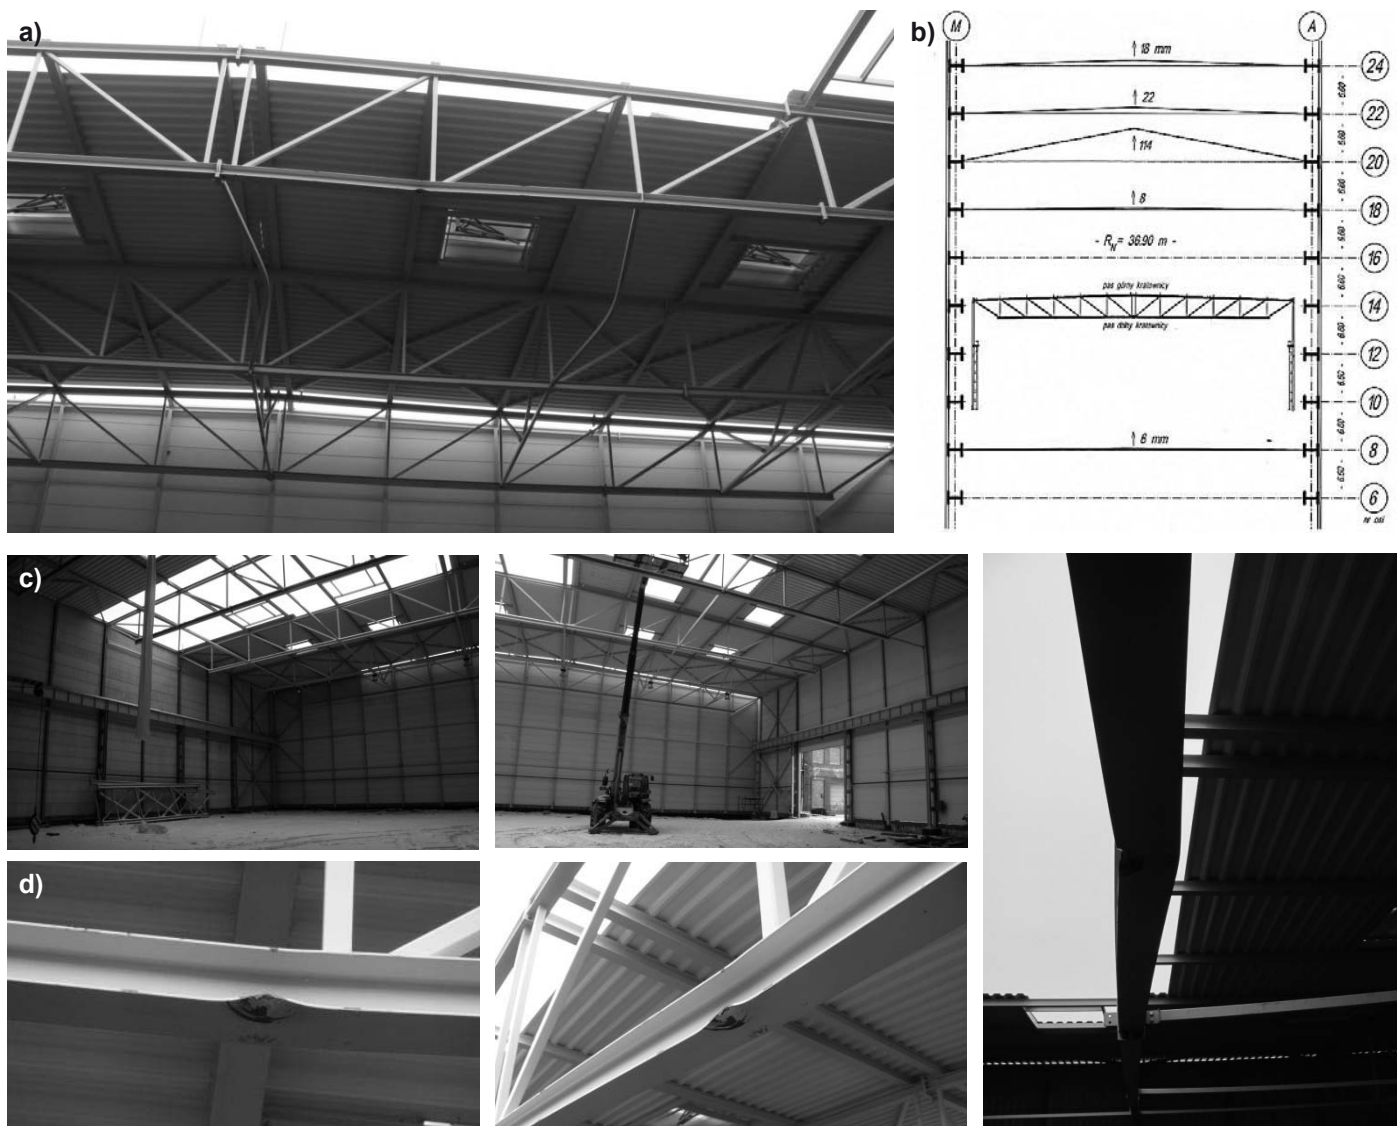
Nowobudowana hala produkcyjno-magazynowa miała być wyposażona w trakcie budowy w natorową suwnicę pomostową o nośności 100 kN (rys. 5c). W trakcie ustawiania suwnicy na torowisku doszło do uszkodzenia pasa dolnego kratownicy na skutek uderzenia w nią przez ramię żurawia montażowego. W efekcie tego zdarzenia znacznej deformacji uległ pas dolny kratownicy nośnej wykonany z dwuteownika walcowanego HEA 180 (rys. 5d). Poważnej deformacji i uszkodzeniom uległy również elementy stężenia podłużnego usytuowane w poziomie dolnego pasa kratownicy (rys. 5a, 5b). W przedstawionym przypadku zakres naprawy wymagał całkowitej wymiany uszkodzonych elementów.

Rys. 5. Hala stalowa po uszkodzeniu w trakcie prac montażowych  
a) widok zdeformowanej części hali, b) pomiar geometrii po awarii, c) widok ogólny wnętrza hali,  
d) miejscowe i globalne deformacje pasa dolnego uszkodzonej kratownicy

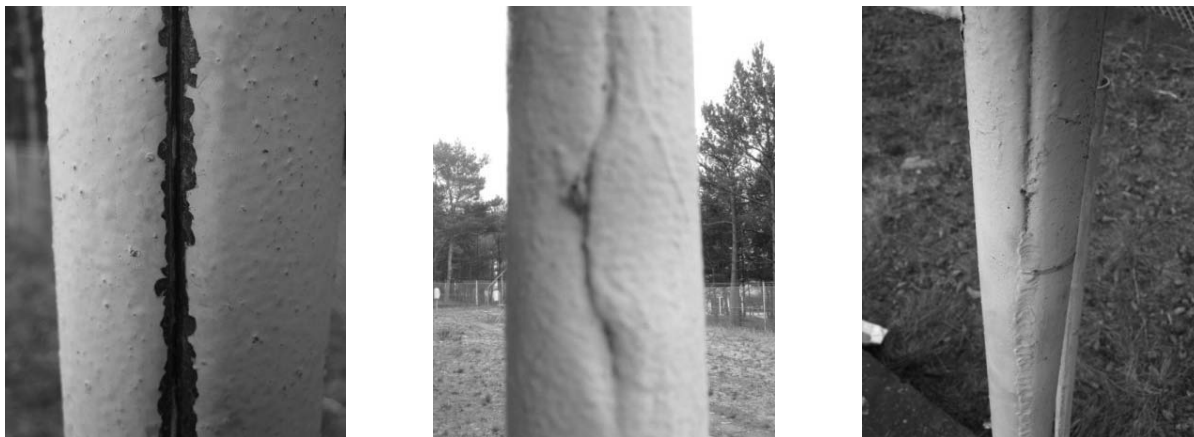
Złej jakości profile o przekroju poprzecznym rurowym, zastosowane przy wznoszeniu konstrukcji wieży obserwacyjno-pomiarowej, stały się przyczyną podjęcia decyzji o wyłączeniu obiektu z eksploatacji. Na większości rur tworzących elementy nośne stwierdzono wzdłużne pęknięcia i nieciągłości w miejscu zgrzewu podłużnego kształtowników o przekroju rurowym. Użytkownik w czasie dotychczasowej eksploatacji dokonywał lokalnych napraw, wykonując odcinkowe spoiny w celu ratowania elementów przed całkowitym zniszczeniem pod wpływem oddziałujących obciążeń (rys. 7).

Rys. 7. Rura w miejscu szwu podłużnego

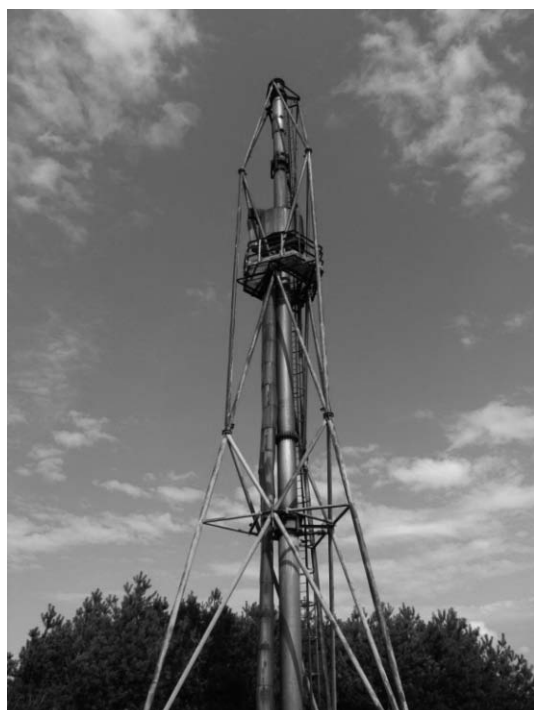
Rys. 8. Widok ogólny obiektu

wieży kratowej podtrzymującej komin do wysokości około 30 m (rys. 8). Użytkownik obiektu od czasu jego wzniesienia do chwili obecnej nie prowadził żadnych czynności kontrolnych wymaganych podczas prawidłowej eksploatacji, doprowadzając konstrukcję do stanu przedawaryjnego. W rezultacie, w ciągu dwóch miesięcy użytkownik został dwukrotnie zmuszony do podjęcia decyzji o skróceniu komina. Przyczyną podjęcia takiego działania były nadmierne wychylenia wierzchołka komina, spowodowane znaczną korozją rury dymowej (rys. 9a). Aktualny stan konstrukcji:

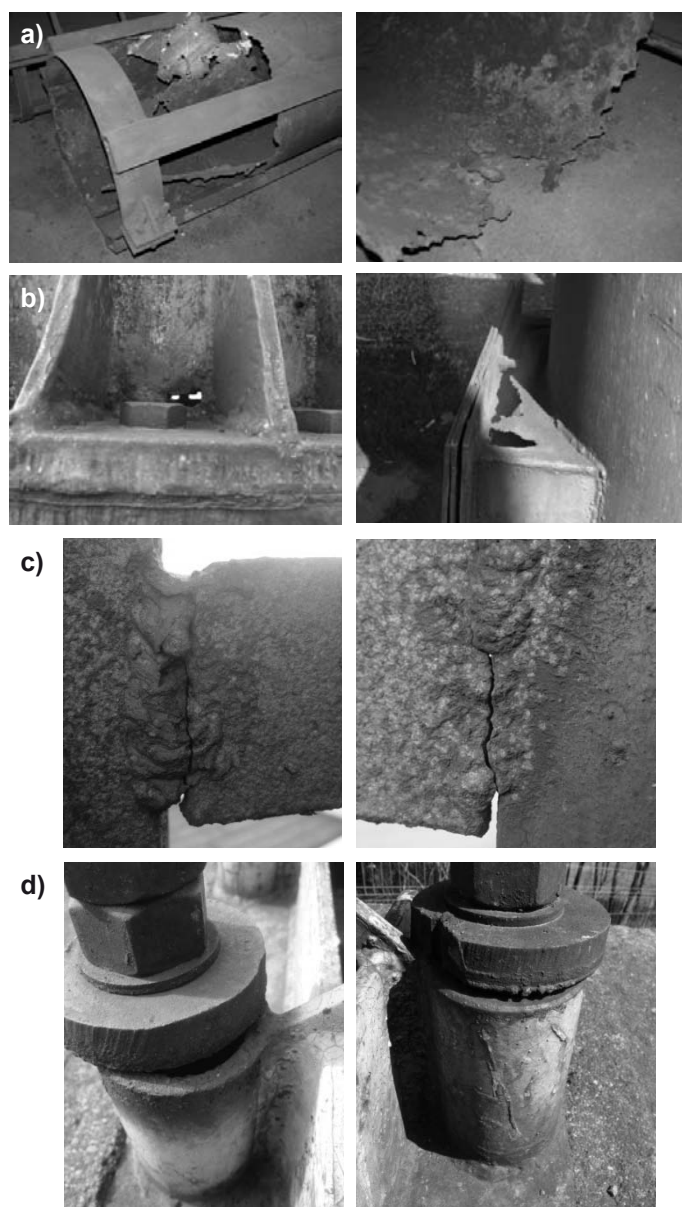
- rura trzonu kominowego jest silnie przekorodowana – występują liczne perforacje ścianki komina (rys. 9b),
- stwierdzono przypadki pękniętych połączeń spawanych między elementami (rys. 9c) oraz nieprawidłowo zamknięte przekroje rurowe w miejscu mocowania kotew młotkowych w blokach fundamentowych (rys. 9d),

Rys. 9. Wybrane uszkodzenia eksploatacyjne obiektu  
a) stan destrukcji zdemonstrowanej części trzonu kominowego, b) stan skorodowania eksploatowanej części spalinowej komina, c) pęknięcia na połączeniach spawanych, d) brak szczelności połączeń

- elementy nośne stalowej, przestrzennej kratownicy wsporczej wykonane z przekrojów rurowych, w przeważającej części pokryte są produktami korozji, a występująca korozja na charakter wżerowy o głębokości dochodzącej do 2 mm,
- powłoki zabezpieczenia antykorozyjnego na większości elementów przekorodowały i uległy zniszczeniu w wyniku działania agresywnej korozyjnie atmosfery występującej wokół komina,
- elementy dodatkowego osprzętu komina są silnie skorodowane lub zdewastowane.

Obecny stan komina zmusił jego użytkownika do podjęcia działań zmierzających do oceny stanu istniejącej konstrukcji wsporczej i całkowitej wymiany układu spalinowego.
