## Wybrane problemy konstrukcyjne przystosowania obiektu zabytkowego do nowej funkcji

**Mgr inż. Tomasz Majewski – Pracownia Projektowo-Inżynierska Tomasz Majewski**

**Dr inż. Maciej Niedostatkiewicz – Politechnika Gdańska, Wydział Inżynierii Lądowej i Środowiska**

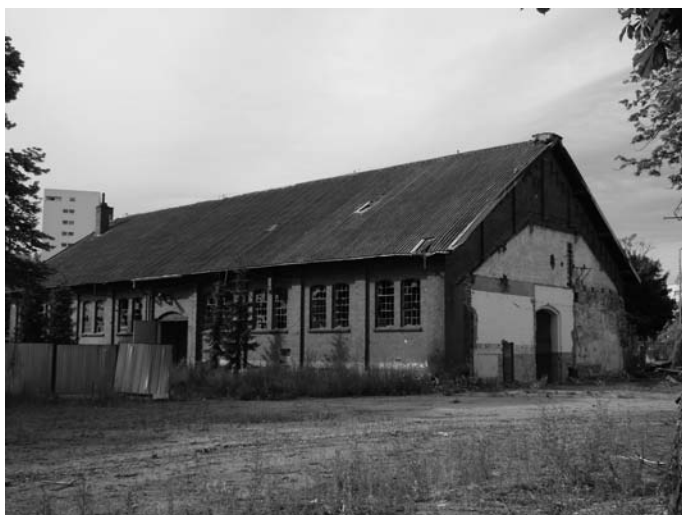
Rys. 1. Budynek Wozowni – stan istniejący

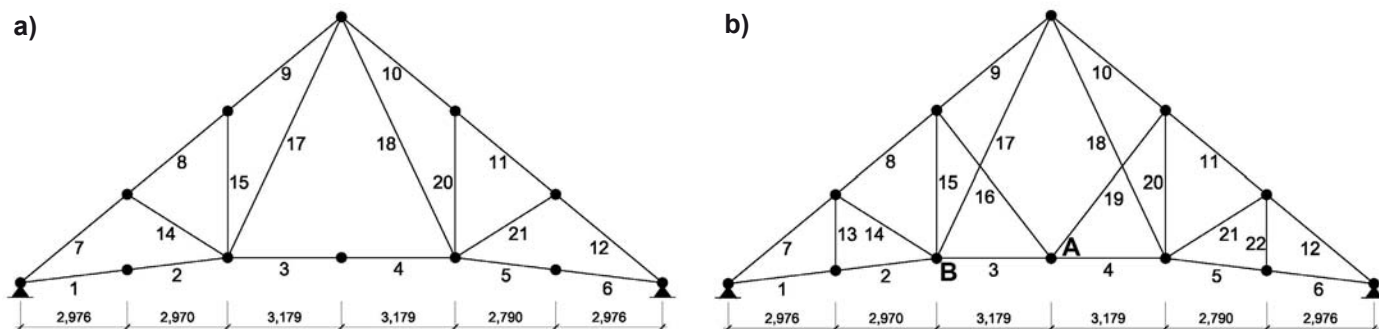
Rys. 2. Stalowe wiązary kratowe przekrycia budynku Wozowni – układ prętowy  
a) podstawowy, b) po przebudowie w latach 80-tych XX wieku (szczegóły węzłów A oraz B przedstawiono na rys. 4)

- ze względu na okres realizacji budynku założono, że stal zastosowana do realizacji więzów dachowych jest stalą niespawalną,
- na podstawie analizy rozkładu sił wewnętrznych w elementach więzów dachowych jako reprezentatywne do dyskusji na temat stateczności kratownicy w różnych schematach obciążenia przyjęto następujące elementy: pręt a) nr 1 (pas dolny w strefie przypodporowej), b) nr 4 (pas dolny w strefie środkowej), c) nr 9 (pas górny w strefie środkowej) (rys.2b).

Wyniki obliczeń wykazały, że stalowe więzary kratowe znajdowały się w stanie technicznym nie stwarzającym bezpośredniego zagrożenia bezpieczeństwa konstrukcji oraz bezpieczeństwa użytkowania (schemat K1). Maksymalny poziom

wyłączenia przekroju wynosi  $\approx 78\%$  jego nośności w przypadku pręta nr 1 (pas dolny w strefie przypodporowej). W przypadku przebudowy polegającej na wymianie pokrycia dachowego oraz jego dociepleniu i przy założeniu pozostawienia istniejącej geometrii stalowych więzów dachowych w elementach więzów dachowych następuje istotne przekroczenie nośności: maksymalny poziom wyłączenia przekroju wynosi  $\approx 115\%$  jego nośności w przypadku pręta nr 1 (pas dolny w strefie przypodporowej) dla schematu K2. Wzrost wyłączenia przekroju był spowodowany głównie koniecznością uwzględnienia zwiększonych wartości obciążeń środowiskowych (obciążenie śniegiem oraz wiatrem, przeprowadzone według znowelizowanych norm). Około  $15\%$  przekroczenie poziomu dopuszczalnych naprężeń w praktyce dyskwalifikowało stalowe więzary kratowe do dalszej eksploatacji w nowoprojektowanym schemacie obciążenia, a ich wzmocnienie ze względu na brak spawalności stali było w praktyce bardzo utrudnione. Na podstawie przeanalizowanych przypadków eksploatacji stalowych konstrukcji inżynierskich, których okres realizacji odpowiada w przybliżeniu okresowi realizacji analizowanych więzów kratowych oraz uwzględniając długotrwałość okresu eksploatacji, uznano, że w poszczególnych elementach więzów nie nastąpi już dalszy wzrost odkształceń spowodowany np. relaksacją stali. Ponadto można było wstępnie założyć, że konstrukcja dachu w praktyce przeszła tzw. weryfikację w czasie dotychczasowego użytkowania i działające obciążenia środowiskowe (śniegiem oraz wiatrem) nie spowodują awarii konstrukcji dachu. Założono również jednoczesne zabezpieczenie stalowych elementów dachu przed korozją. Przyjęcie takich założeń skutkowało tym, że maksymalny poziom wyłączenia przekroju wynosił  $\approx 90\%$  jego nośności dla pręta nr 1 (pas dolny w strefie przypodporowej) i był jedynie o  $\approx 12\%$  wyższy od aktualnego poziomu wyłączenia (schemat K3). Przy tak przyjętym poziomie wyłączenia i przy założeniu niezmienności geometrii stalowych więzów dachowych była możliwa ich dalsza eksploatacja obejmująca przebudowę pokrycia dachu budynku.

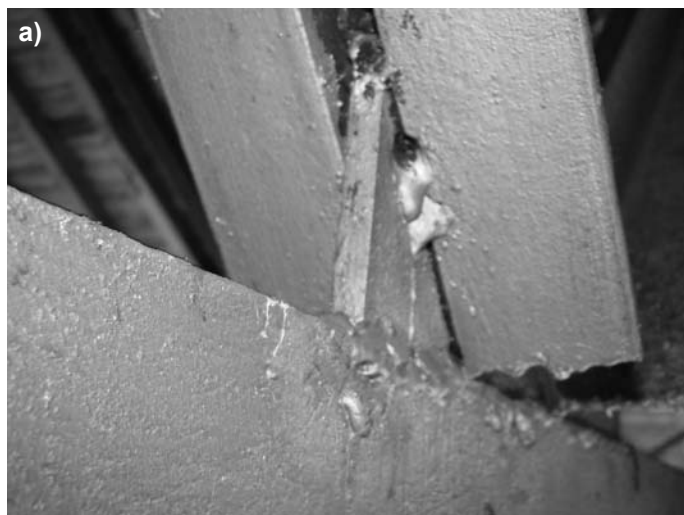
W czasie oględzin stwierdzono daleko posuniętą dekapitalizację pokrycia dachowego, które wykonane było z eternitu falistego (płyt azbestowo-cementowych). W wielu miejscach płyty eternitu były uszkodzone mechanicznie. Obróbki i opierzenia blacharskie w szczytach budynku były intensywnie zdekapitalizowane, widoczne były rozległe ślady korozji powierzchniowej, przechodzącej lokalnie w korozję wżerową. Elementy drewnianej więźby dachowej wychodzące poza obrys budynku były zawilgocone, nosiły ślady korozji biologicznej w miejscu oparcia na murach zewnętrznych. W miejscach uszkodzenia pokrycia połaci dachowej deskowanie było zawilgocone i zagrzybione. Stalowe wiązary kratowe były pokryte korozją powierzchniową. Na elementach prętowych, jak również w węzłach konstrukcyjnych, nie stwierdzono rozwoju korozji wżerowej. Nie stwierdzono uszkodzeń mechanicznych nitów oraz ich poluzowania. Dodane w latach osiemdziesiątych XX wieku elementy stalowe (słupki oraz krzyżulce) zabezpieczono ochronnymi powłokami malarskimi, których aktualny stan jest wysoce niezadowalający. Spoiny w połączeniach nowych i starych elementów kratownic były niskiej jakości. Miały widoczne wady w postaci braku pełnego przetopu, nierównych grani oraz ślady korozji na ich powierzchni (rys. 3a, b).

Rys. 3. Węzły konstrukcyjne stalowych więzów kratowych w miejscu połączenia prętów dodatkowych oraz istniejącej konstrukcji  
a) połączenie krzyżulców wewnętrznych środkowych z pasem dolnym – A, b) w miejscu połączenia konstrukcji nośnej sufitu podwieszanego – połączenie I 80 mm w miejscu krzyżowania się krzyżulca zewnętrznego, wewnętrznego oraz słupka wewnętrznego – B

Prawdopodobnie w połowie lat osiemdziesiątych XX wieku stalowe wiązary dachowe poddano przebudowie w zakresie zmiany ich geometrii (rys. 2b). Między wiązarami do ich pasów dolnych dospawano dwuteowniki stalowe I 80 mm, które miały pełnić rolę rusztu podtrzymującego sufit podwieszony. Połączenia nowych elementów z istniejącymi wykonano za pomocą blach węzłowych. Wykonane spoiny nie kwalifikowały się do uznania jako spoiny konstrukcyjne z uwagi na widoczne wady, tzn: brak pełnego przetopu, zmienną grubość, uszkodzenia grani i powierzchni. Ostatecznie, ze względu na planowaną przebudowę warstw przekrycia i planowaną modernizację budynku, połączenia nitowane zakwalifikowano do wykorzystania, natomiast połączenia spawane przewidziano do wzmocnienia.

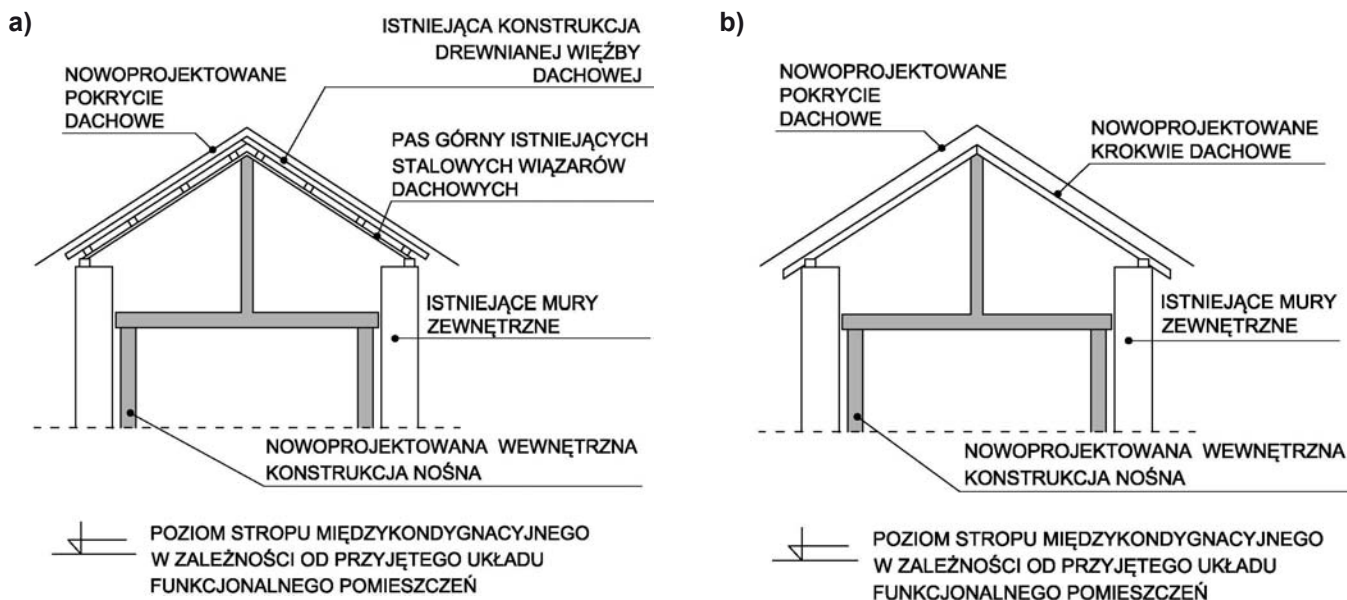
Rys. 4. Koncepcja rozwiązania projektowego przebudowy przekrycia budynku Wozowni według wariantu 2 (a) i wariantu 3 (b)

- Wariant 1: polegał na pozostawieniu istniejącego układu statycznego wiązarów kratowych bez konieczności wzmocnienia poszczególnych prętów kratownic, próbie uzupełnienia spoin w blachach węzłowych przy prętach nr 13, 16, 19 oraz 22, wymianie pokrycia oraz dociepleniu połaci dachowej; przy takim zakresie przebudowy możliwe było wykonanie nowych antresol wewnętrznych opartych na niezależnych od budynku Wozowni konstrukcjach nośnych;
- Wariant 2: polegał na częściowej rozbiórce wiązarów dachowych i wykonaniu wewnętrznego stropu jako niezależnego od istniejącej konstrukcji budynku; przebudowa stalowych wiązarów kratowych polegała na demontażu ich pasów dolnych, krzyżulców oraz słupków i pozostawieniu jedynie pasa górnego, pracującego jako stalowa krokwie (rys. 4a); zakres prac obejmował również wymianę pokrycia oraz ocieplenie połaci dachowej; przy

- Wariant 3: polegał, podobnie jak w przypadku Wariantu 2, na całkowitym demontażu istniejących stalowych wiązarów dachowych oraz demontażu istniejącej drewnianej więźby dachowej, wykonaniu nowych krokwie stalowych wspartych na murze zewnętrznym i podpartych w kalenicy na nowoprojektowanym elemencie wsporczym (rys. 4b); przy tym zakresie prac możliwa była zmiana rozstawu krokwie w porównaniu do istniejącego rozstawu stalowych wiązarów kratowych, zmiana wymiarów drewnianych płatwi pośrednich oraz wymiarów w przekroju poprzecznym krokwie drewnianych; zaproponowany zakres prac obejmował również wymianę pokrycia oraz docieplenie nowowykonanej połaci dachowej.
