## Geotechniczny dowód przyczyny nieszczęśliwego zdarzenia

Na budowie stanowiska przeładunku LNG w akwenu Portu Zewnętrznego w Świnoujściu w czerwcu 2012 roku wydarzył się wypadek, który polegał na zsunięciu się do wody i przewróceniu koparki Robex 290LC-7A, w wyniku czego śmierć poniósł operator koparki.

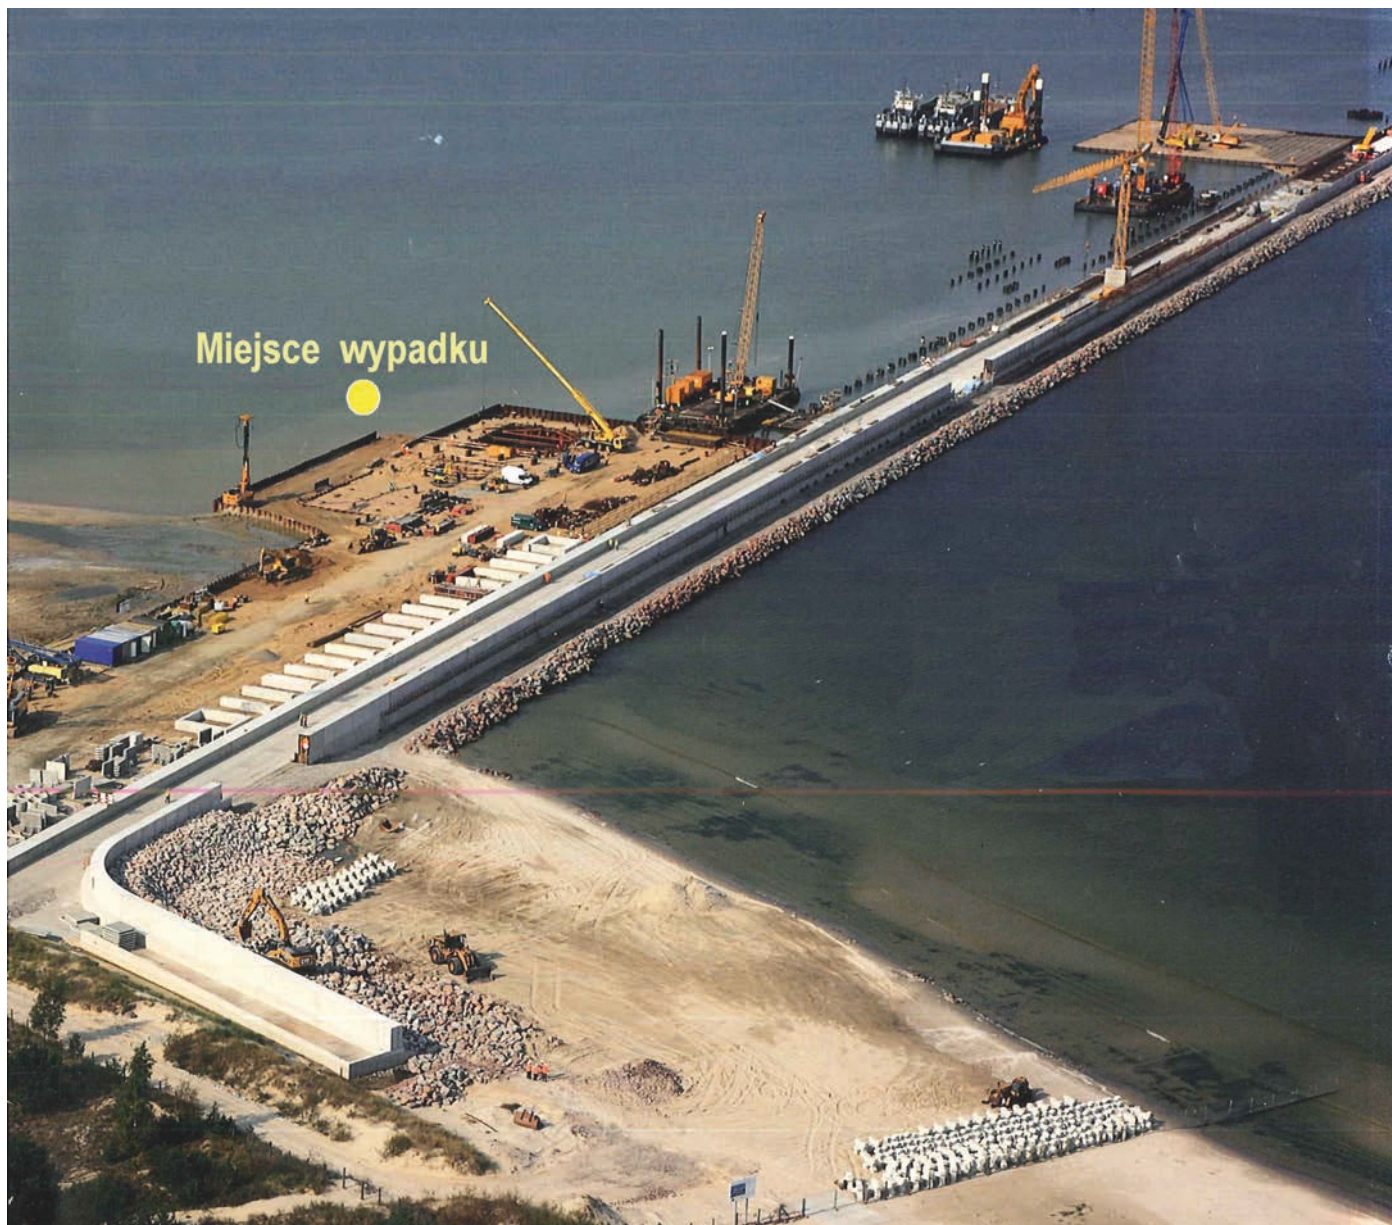
Skarpa, na której zdarzył się wypadek, nie stanowiła naturalnego brzegu morskiego. Jak widać na rys. 1 miejsce wypadku jeszcze w 2011 roku znajdowało się w obrębie akwenu, gdzie

Rys. 1. Miejsce wypadku zaznaczone na fotografii wykonanej w 2011 roku

głębokość wody przed budową Portu Zewnętrznego, a także już w czasie jego budowy wynosiła około 2,0 m. W trakcie budowy nastąpiła w tym rejonie istotna, choć nie planowana, zmiana położenia linii brzegowej.

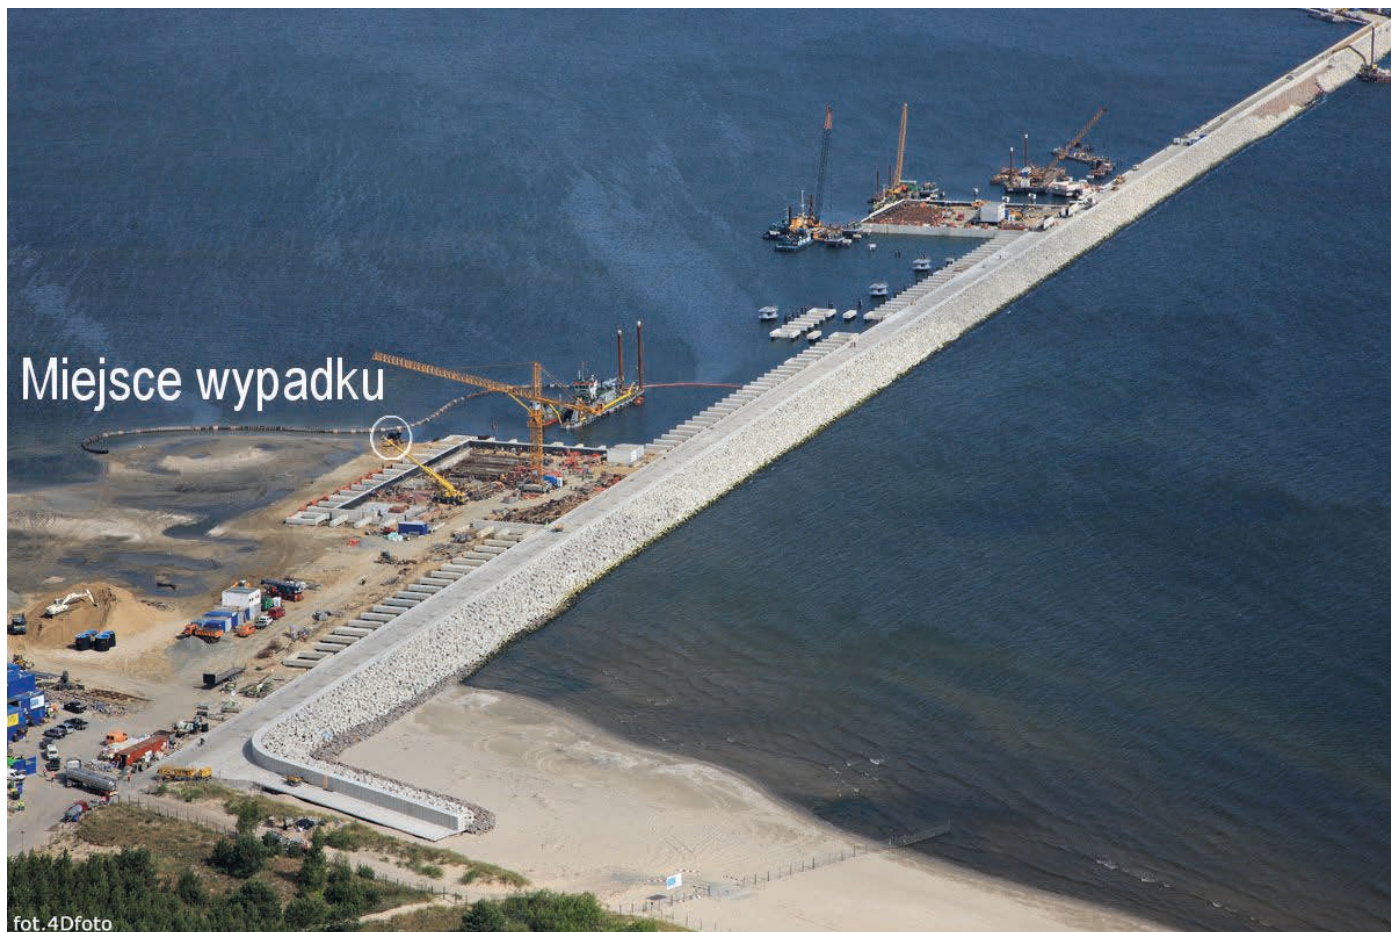
Z porównania rys. 1 i rys. 2 jest widoczna zasadnicza zmiana przebiegu linii brzegowej w okresie od 2011 do 2012 roku, w wyniku której nieprzewidywalnemu w projekcie załadowni uległ cały południowo-wschodni narożnik akwenu wewnętrznego, aż do końca platformy wody technologicznej i przeciwpożarowej, to jest do miejsca wypadku. Zamulenie basenu w tym rejonie było przedmiotem wykonanej w czerwcu 2012 opinii autorstwa Musielaka, Wiśniewskiego i Bucholza ze Szczecina. Zgodnie z wnioskami zawartymi w tej opinii problem akumulacji brzegu w tym rejonie ma głównie podłoże naturalne i wynika ze specyficznej cyrkulacji wody w obrębie akwenu portowego, będącej skutkiem geometrii akwenu i silnych wiatrów dobrzegich wiejących po linii wejście do basenu – narożnik południowo-wschodni basenu, przy czym, co wyraźnie stwierdzono

Rys. 2. Widok miejsca wypadku z czerwca 2012 roku, dwa dni po zdarzeniu. Zaawansowanie prac budowlanych

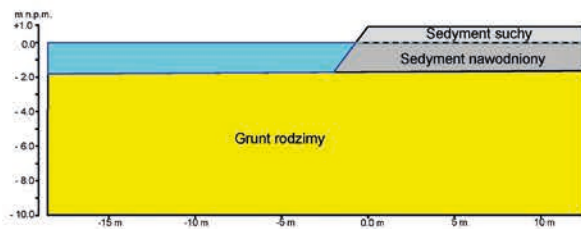
1. Nasyp nieobciążony. Przyjęte pochylenie skarpy 0.75:1.

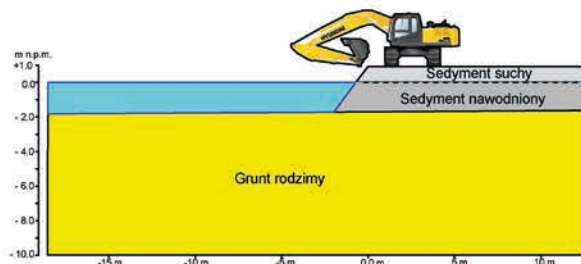
2. Nasyp obciążony koparką podającą końcówkę rurociągu na łódź motorową

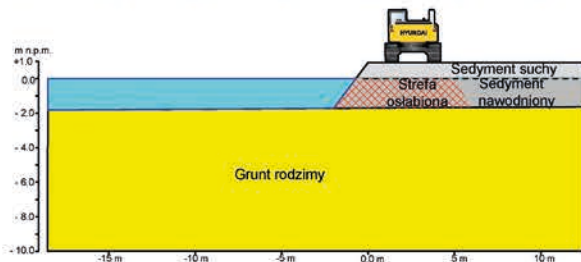
3. Nasyp obciążony koparką z włączonym silnikiem przez ponad godzinę czasu. Powstanie strefy osłabionej w warstwie nawodnionej nasypu w wyniku drgań pochodzących od pracy silnika koparki.

W związku z tym jedyną logiczną przyczyną zaistniałego zsuwu była zmiana właściwości mechanicznych nasypu uformowanego z nasuniętego sedymentu, która nastąpiła w trakcie postoju koparki. Zmianę taką mogły spowodować drgania pochodzące od pracującego cały czas silnika koparki. Istotnym argumentem za tym, że silnik koparki przez cały czas pracował są poranne trudności operatora z uruchomieniem silnika. W tej sytuacji bardzo prawdopodobne jest, że operator, obawiając się ponownych trudności z uruchomieniem silnika, w ogóle nie wyłączył go.

Trzeba podkreślić, że całkowicie nawodnione piaski pylaste z domieszką pyłów piaszczystych, stanowiące sedyment, z którego zbudowana była skarpa w miejscu wypadku, są bardzo wrażliwe na długotrwałe drgania, które prowadzą do upłynienia gruntu, to jest do radykalnego zmniejszenia parametrów

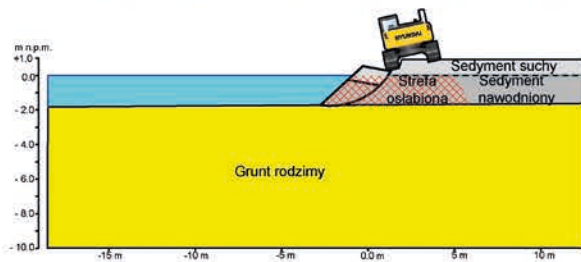
4. Uruchomienie się procesu osuwiskowego skarpy w wyniku zmniejszenia się parametrów wytrzymałościowych warstwy nawodnionej nasypu, spowodowanej generacją ciśnienia wody w porach gruntu pod wpływem wibracji pracującego silnika koparki.

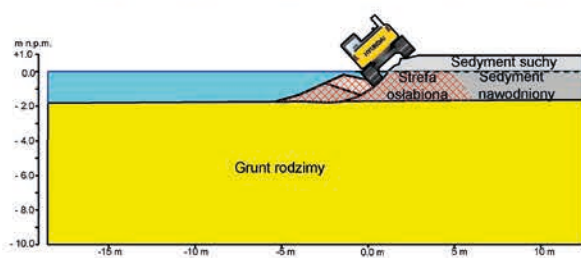
5. Dalsze gwałtowne osuwanie się koparki z obrotem wokół osi. Szybkie rozluźnienie osuwającego się klina odłamu w wyniku przemieszczenia i zanurzania się w wodzie.

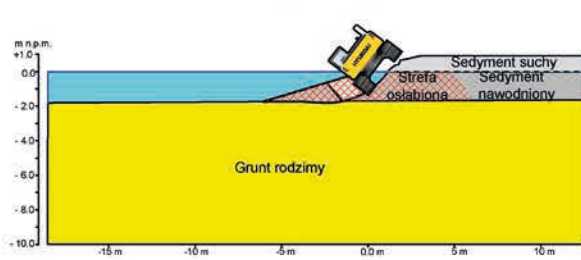
6. Koparka zatrzymuje się na dnie akwenu obrócona o prawie 90 stopni i jest oparta z lewej strony na osuniętym na dno materiale z osuwiska. Prawa strona kabiny operatora wystaje około 5 cm powyżej powierzchni wody. W krótkim czasie grunt w strefie osłabionej odzyskuje właściwości wytrzymałościowe zbliżone do stanu pierwotnego.

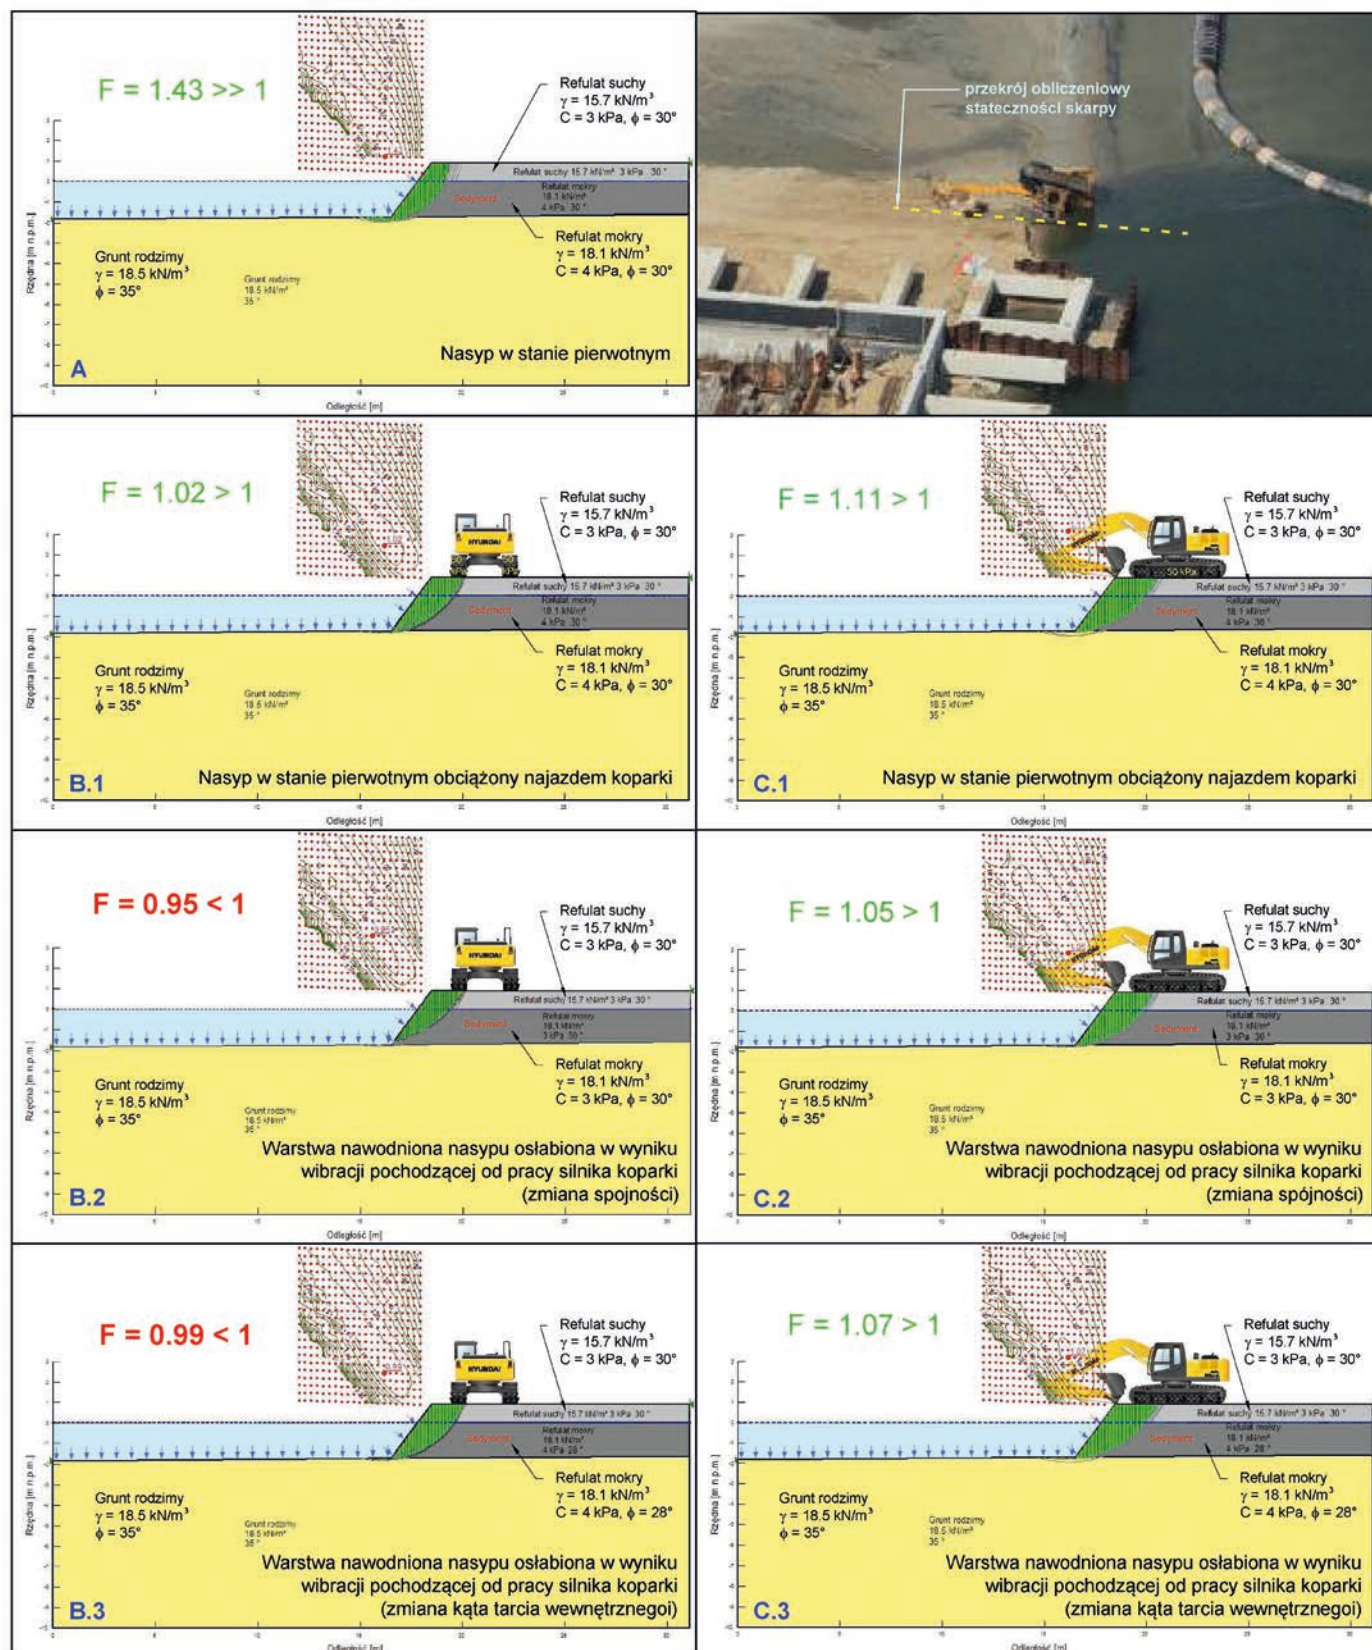
Rys. 4. Wyniki obliczeń stateczności

Wyniki obliczeń pokazano graficznie na rys. 4 oraz w tabl. 2 w postaci minimalnej wartości obliczeniowego współczynnika stateczności na poślizg skarpy zewnętrznej. Obliczenia wykonano programem SLOPE/W wchodzącym w skład pakietu GEOSTUDIO, metodą Morgensterna-Price'a. Oprogramowanie

Jak wynika z tabl. 2 skarpa utworzona z sedymentu i nie-obciążona koparką ma wysoki zapas bezpieczeństwa. Najazd koparki powoduje znaczne zmniejszenie się zapasu bezpieczeństwa, tym niemniej skarpa nadal pozostaje stateczna. Powstanie strefy osłabionej w wyniku drgań pracującego silnika koparki prowadzi do zsuwu skarpy, przy czym utrata stateczności następuje już po nieznacznym obniżeniu parametrów wytrzymałościowych nawodnionego sedymentu. Należy przy tym zaznaczyć, że przy prostopadłym ustawieniu koparki utrata obliczeniowej stateczności skarpy nie następuje nawet przy

obniżonych parametrach wytrzymałościowych nawodnionego sedymentu.

1. Zgromadzone fakty i wykonane obliczenia świadczą jednoznacznie o tym, że przyczyną wypadku, w wyniku którego śmierć poniósł operator koparki, było osłabienie właściwości wytrzymałościowych nawodnionego sedymentu pod wpływem drgań pracującego silnika koparki przez ponad godzinny czas postoju na krawędzi skarpy. Skutkiem osłabienia właściwości wytrzymałościowych nawodnionego sedymentu nastąpiła utrata stateczności skarpy po powierzchni obejmującej całą skarpe zbudowaną z sedymentu oraz lewą gąsienicę, zlokalizowaną najbliżej krawędzi skarpy.

2. Wykonane obliczenia stateczności wskazują, że gdyby koparka stała prostopadłe do brzegu, nie nastąpiłaby utrata stateczności.
3. Dodatkowo należy stwierdzić, że ze względu na niewielkie rozmiary skarpy, zasięg potencjalnej powierzchni poślizgu oraz płaską i stabilną powierzchnię dna, nawet osunięcie się skarpy z koparką ustawioną prostopadłe do jej krawędzi nie spowodowałoby jej wywrócenia, a jedynie zsuniecie się do wody.
