# Budowa nowego ujęcia wody morskiej na potrzeby Stacji Morskiej (Fokarium) Uniwersytetu Gdańskiego w Helu

Mgr inż. Jan Kłosowski  
Navpro Hydrotechnika Sp. z o.o.

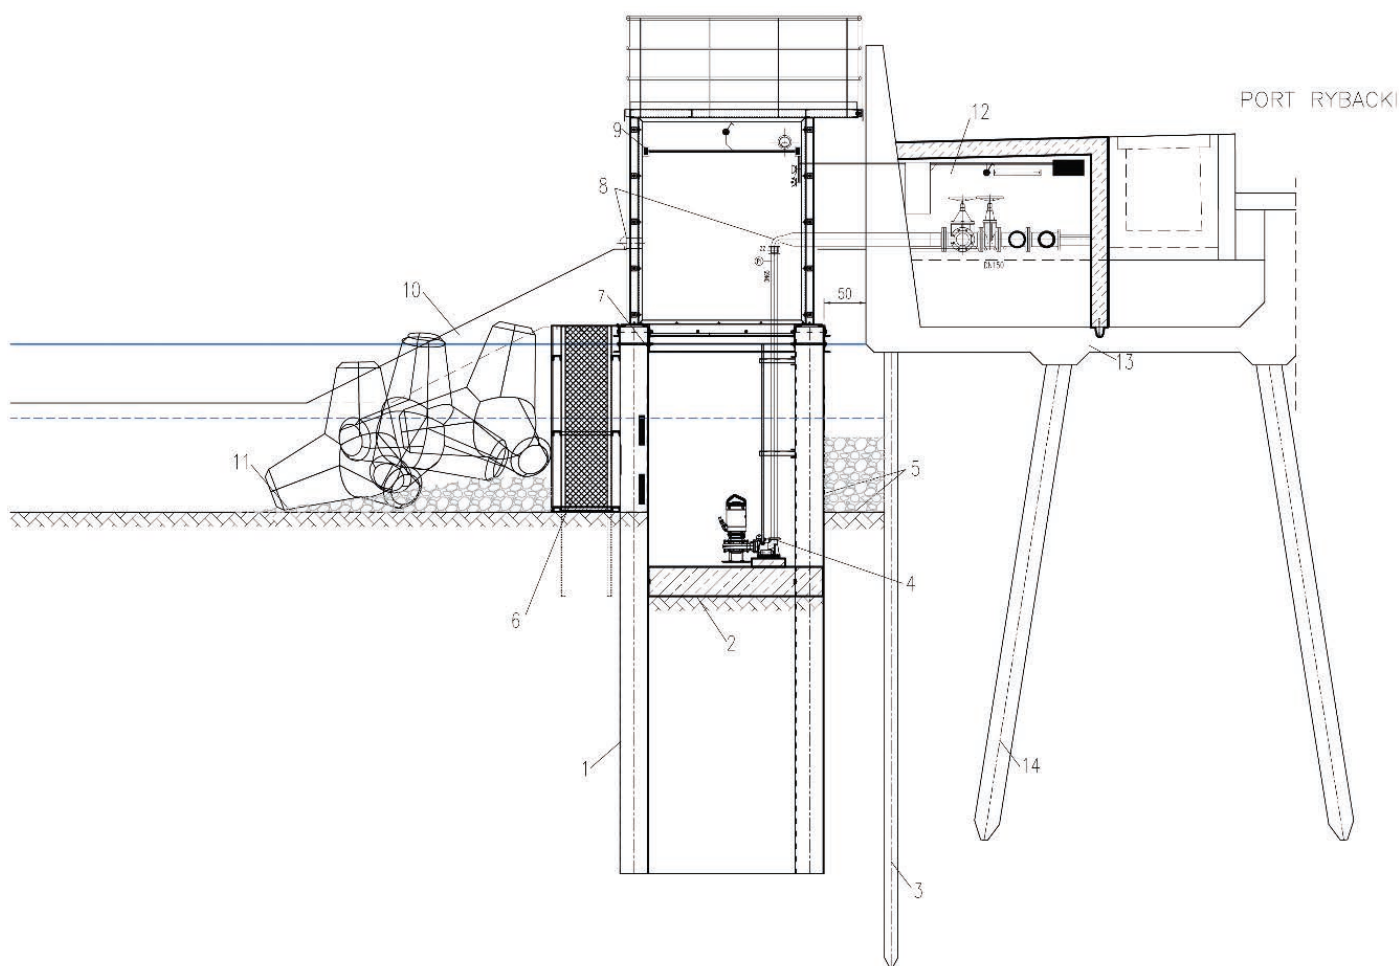
Rys. 1. Przekrój komory ujęcia wody według pierwotnego rozwiązania przedstawionego w projekcie

1 – projektowana ścianka szczelna; 2 – projektowana płyta żelbetowa; 3 – istniejąca żelbetowa ścianka szczelna; 4 – proj. pompy (minimalny poziom zatopienia 600 mm); 5 – geowłóknina po obwodzie komory; 6 – komora wstępnego oczyszczania; 7 – projektowane kleścze; 8 – wyposażenie według branży instalacyjnej; 9 – instalacje elektryczne; 10 – odtworzony narzut z gwiazdobłoków; 11 – istniejący narzut z kamienia łamanego; 12 – projektowana studnia rewizyjna; 13 – istniejąca konstrukcja falochronu; 14 – istniejąca palisada

Spełniając wytyczne inwestora zaprojektowano konstrukcję komory podwodnej z grodzic stalowej ścianki szczelnej G62 o długości 6 m i wymiarach zewnętrznych  $2,40 \times 3,50$  m. Dno komory zaprojektowano w formie betonowego korka o grubości 1 m. Jako system pomp dobrano pompy firmy Hydro-Vacuum z Grudziądza, wykonane z odlewu odpornego na korozję morską oraz trudno ścieralnego. Producent pomp zaproponował własne rozwiązanie szybkiego montażu pomp w postaci prowadnic rurowych ze stali nierdzewnej, po których, za pomocą wciągarki łańcuchowej, porusza się korpus pompy. Połączenie pompy z rurociągiem tłocznym odbywa się poprzez szybkozłączce, które dodatkowo jest doszczelniane dociskiem powodowanym ciężarem pompy, wynoszącym 120 kg.

Przekrój konstrukcji ujęcia wody przyjęty w projekcie przedstawiono na rys 1.

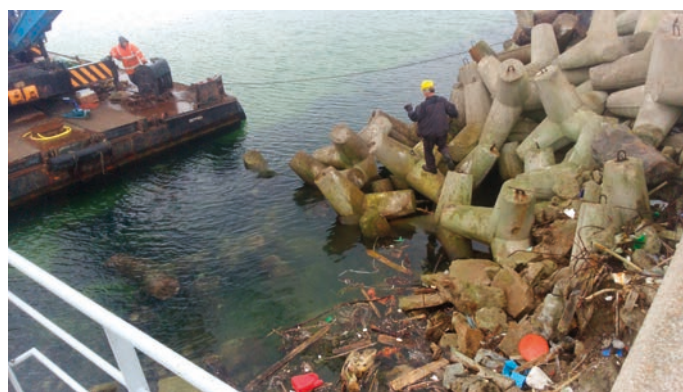
Rys. 2. Rozbiórka narzutu kamiennego osłaniającego falochron

Pozwolenie na budowę uzyskano pod koniec marca 2015 roku, a od maja 2015 przystąpiono do robót budowlanych polegających na rozbiórce narzutu z gwiazdobloków i kamienia w miejscu posadowienia nowego ujęcia (rys. 2). Po zdjęciu warstwy gwiazdobloków i kamienia natrafiono jednak poniżej dna na niezidentyfikowane przeszkody gruntowe, których koparka nie była w stanie wydobyć. Podjęto zatem próby oceny przeszkody, jej zasięgu, rzędnej zalegania itp.

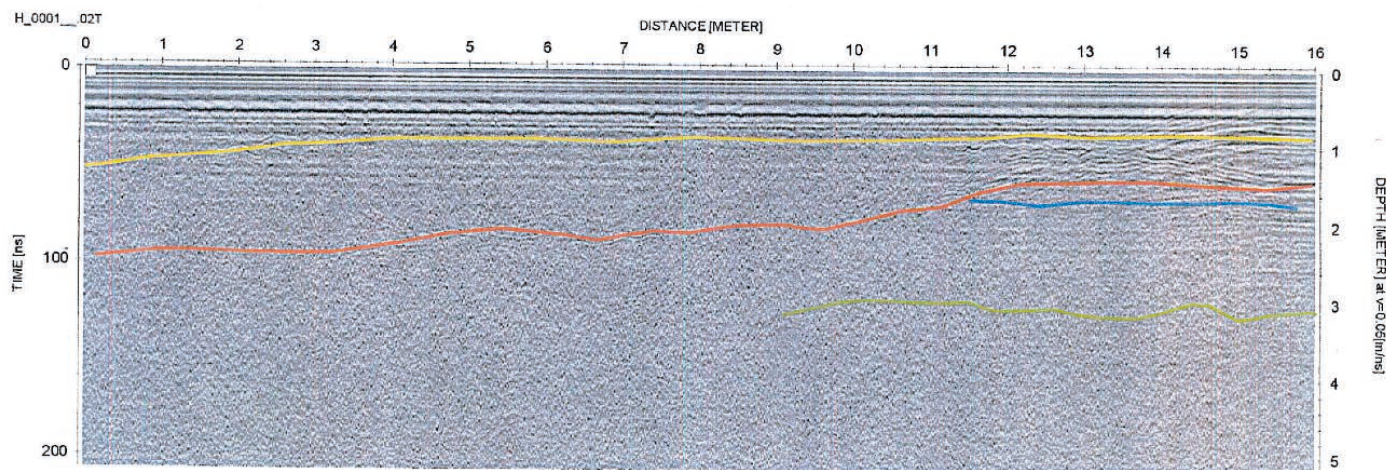
Rys. 3. Zapis graficzny pomiaru georadarem przeszkody zalegającej w dnie

wody) zalega warstwa dużych kamieni średnicy  $70 \div 90$  cm stanowiących prawdopodobnie pozostałość starej konstrukcji falochronu. Warstwa kamieni otoczona jest betonem o nieregularnym kształcie i grubości, ilość betonu zwiększa się od strony istniejącej komory poboru wody. Wykonanie kontrolnego otworu wiertnicą (długość wiertła 150 cm) pozwoliło określić, że warstwa kamienno-betonowa przekracza grubość 1,5 m. Brak zdecydowanych stwierdzeń i brak pewności był spowodowany ciągłym zapiaszczaniem miejsca, w którym prowadzono prace.

Ostatecznie fakt zalegania przeszkody, jak i jej grubość, potwierdzono badaniem georadarowym, którego celem było ustalenie miąższości przeszkody w postaci zwałowiska kamieni z elementami betonu [2]. Pomiary wykonano także w czerwcu 2015 roku georadarem X3M firmy HALA do głębokości około 5 m poniżej zwierciadła wody.

Spśród wytworzonych sześciu profili georadarowych wybrano jeden reprezentatywny profil wykonany w środkowej części obszaru i poddano go procesowi interpretacji. Wyniki dokonanej interpretacji przedstawiono na rys. 3.

W wyniku analizy zapisu falowego profilu georadarowego stwierdzono zaleganie dna morskiego na głębokości około 1 m, zaznaczonego na profilu kolorem żółtym. Kolorem pomarańczowym oznaczono spąg prawdopodobnie piasków, które od strony portu występują w obecności żwiru do około 5 m w głąb zatoki. Na głębokości od 1,5 m do około 1,8 m od powierzchni wody występuje warstwa betonu lub zagęszczonego żwiru. Spąg tej warstwy oznaczono kolorem niebieskim. Pod betonową skorupą występuje zwałowisko kamieni o miąższości około 1,3 m zalegające od 1,8 m do głębokości 3,1 m pod powierzchnią wody. Spąg tej warstwy oznaczono na rysunku kolorem zielonym. Przestrzeń między głazami jest wypełniona materiałem piaszczystym.

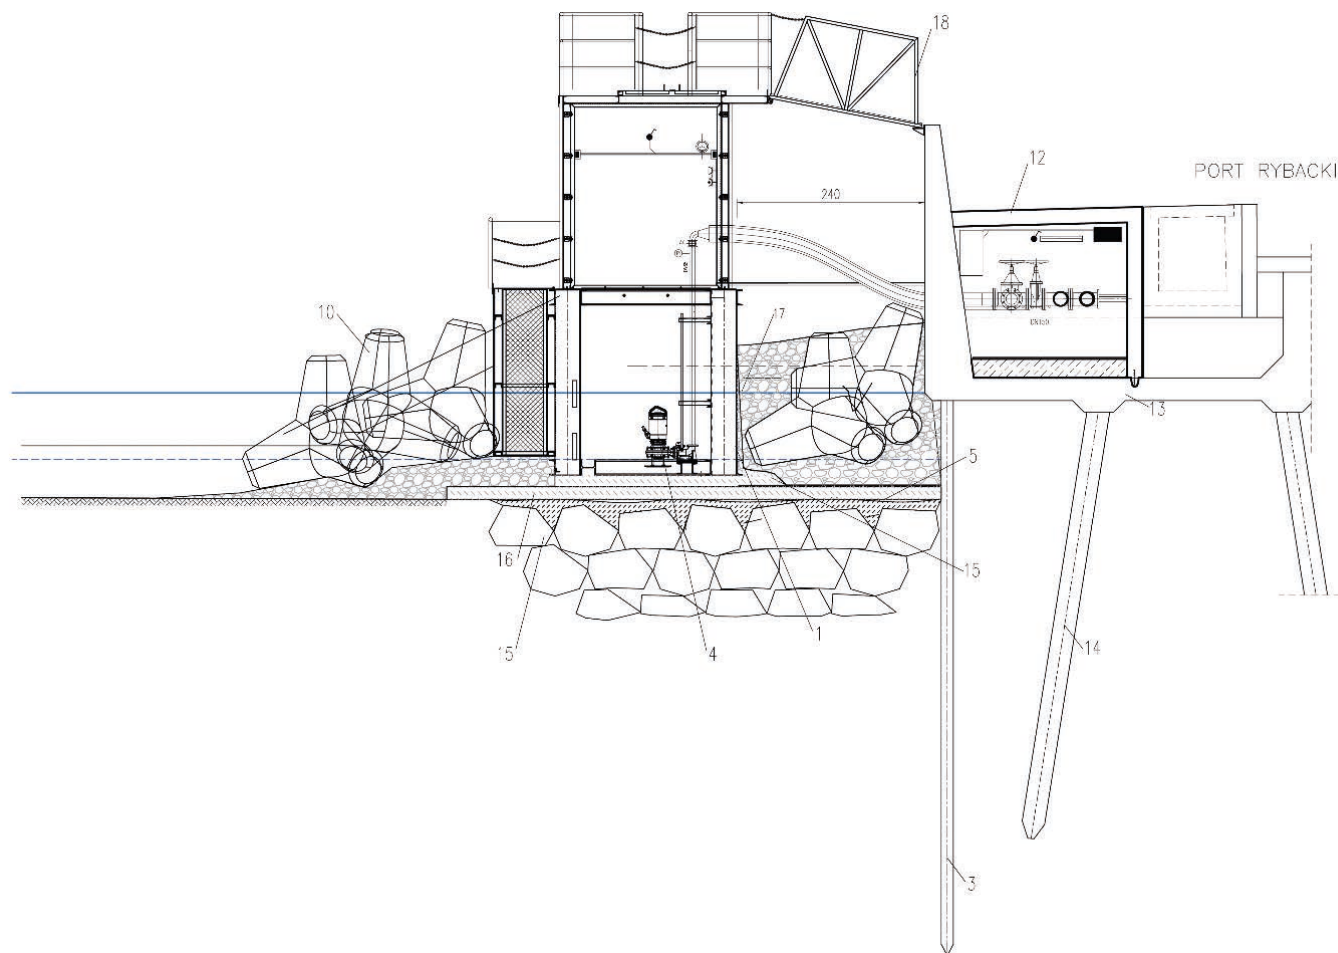
Rys. 5. Przekrój komory ujęcia wody według rozwiązania zamiennego

1 – projektowana ścianka szczelna; 2 – projektowana płyta żelbetowa; 3 – istniejąca żelbetowa ścianka szczelna; 4 – projektowane pompy (minimalny poziom zatopienia 600 mm); 5 – geowłóknina po obwodzie komory; 6 – komora wstępnego oczyszczania; 7 – projektowane kleszcze; 8 – wyposażenie według branży instalacyjnej; 9 – instalacje elektryczne; 10 – odtworzony narzut kamienny; 11 – istniejący narzut z kamienia łamanego; 12 – projektowana studnia rewizyjna; 13 – istniejąca konstrukcja falochronu; 14 – istniejąca palisada; 15 – istniejąca przeszkoda gruntowa; 16 – projektowany ruszt wsporczy; 17 – projektowany narzut z gwiazdobloków i kamienia łamanego; 18 – projektowany trap zejściowy

W zaproponowanym rozwiązaniu zamiennym w istocie zmienia się sposób posadowienia komory ujęcia wody. W miejsce posadowienia wgłębnego (poprzez wbicie poniżej dna stalowych brusów) proponuje się posadowienie bezpośrednie na dnie przez zastosowanie płyty (stalowej ramy z kształtowników), która będzie oparta na betonowym podłożu wyrównującym miejsce posadowienia konstrukcji nad zalegającymi poniżej dna glazami. Płyta po jej ustawieniu na dnie (wraz z komorą) będzie ostatecznie zabetonowana.

Przed ustawieniem konstrukcji podwodnej komory ujęcia wody należy wcześniej wyrównać, przy pomocy nurków, podłoże poprzez zabetonowanie płaszczyzny w miejscu posadowienia konstrukcji. Zapewne trzeba będzie po ustawieniu konstrukcji dokonać dodatkowo miejscowych korekt (podłożenia podkładek) przy osadzeniu konstrukcji rusztu z kształtowników stalowych. Po właściwym spoziomowaniu tego rusztu można metodą betonowania podwodnego zabetonować powierzchnię wyznaczoną przez kształtowniki poziomego rusztu płyty usztywniającej.

Płyta z kształtowników stalowych stanowi istotny element stabilizujący całość konstrukcji. Stąd też ważne jest, aby stalowe brusy komory były połączone z elementami płyty w sposób sztywny jeszcze przed zabetonowaniem płyty po jej ustawieniu na dnie.

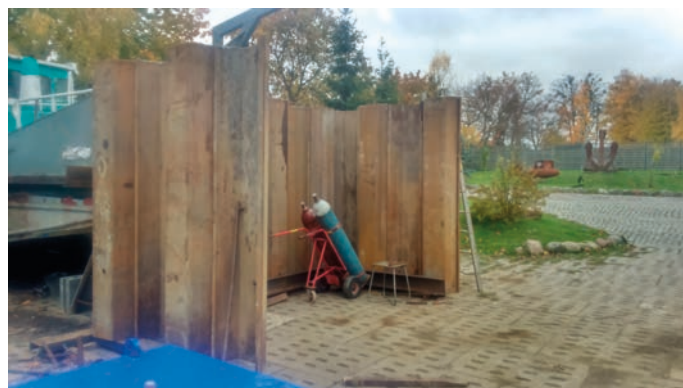
Rys. 6. Prefabrykacja na lądzie konstrukcji komory ujęcia wody

We wrześniu 2015 roku rozpoczęto prefabrykację zaktualizowanej komory (rys. 6) i rusztu, który w listopadzie przewieziono drogą lądową na falochron w Helu, gdzie prace były kontynuowane (rys. 7).

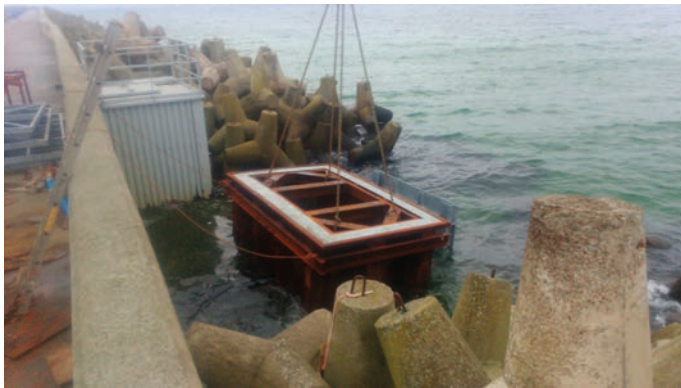
Rys. 8. Posadowienie konstrukcji komory ujęcia wody

Samo posadowienie konstrukcji (rys. 8) poprzedzono podczyszczeniem miejsca osadzenia z piasku i luźnych kamieni, które do maja 2015 zdążyły osunąć się z sąsiadującego narzutu. Po dwóch dniach pracy ekip nurkowych udało się wygrodzić czystą kwatę, na której 10 grudnia 2015 roku posadowiono ruszt stalowy wraz z komorą (rys. 9), a także wylano warstwę betonu łączącego i stabilizującego całą konstrukcję. Problemem okazały się nierówności stropu przeszkody w dnie, które wymusiły przesunięcie konstrukcji około 2 m w stronę wody względem pierwotnie planowanej, co powodowało istotne odstępstwo od zatwierdzonego projektu budowlanego.

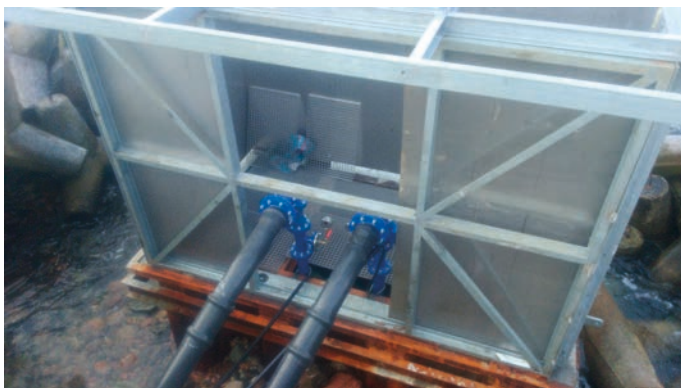
Rys. 10. Zamontowana instalacja pompowa

Pompy i wyposażenie komory zamontowano w całości do 20 stycznia 2016 roku (rys. 10). Całkowity rozruch obiektu zakończono we wrześniu 2016 roku, natomiast procedurę pozwolenia na użytkowanie obiektu zakończono w październiku 2016 roku.

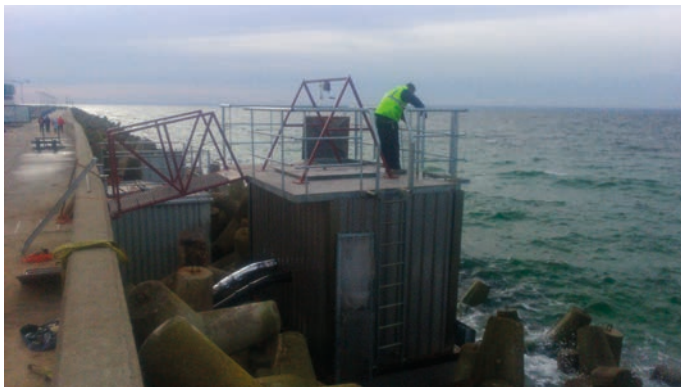
Rys. 11. Wykonane ujęcie wody morskiej

Przesunięcie konstrukcji o 2 m w stronę wody spowodowało konieczność zastosowania bezpiecznego trapu dojściowego do komory (rys. 11), a także wykonania podestów i poręczy roboczych dla obsługi obiektu, gdyż odwodna ścianka konstrukcji w trakcie zachodnich sztormów regularnie zalewana jest falami. Obecna eksploatacja obiektu wskazuje na poprawność zastosowanych rozwiązań.
