## **Wykonanie zabezpieczeń antykorozyjnych konstrukcji hydrotechnicznych w strefie zmiennych poziomów wody i rozbryzgów**

**Dr inż. Aleksander Szypułow**  
**GT Poland Ltd. Sp. z o.o.**

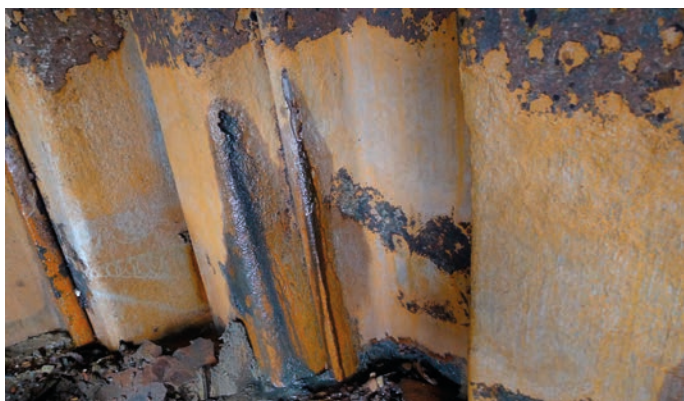
Przeprowadzone badania stanu technicznego budowli po ponad 40 latach ciągłej eksploatacji wykazały poważne uszkodzenia korozyjne stalowych elementów konstrukcji tak podwodnych, jak i znajdujących się nad wodą. Szczególnie duże uszkodzenia korozyjne zaobserwowano w strefach zmiennych poziomów wody. Stwierdzono skorodowanie stali brusów Larssen III ścianki szczelnej wynoszące od 40 do 55%, pali rurowych do  $60 \div 65\%$  oraz całkowite skorodowanie poszczególnych odcinków belki czołowej i podtrzymujących ją pali kozłowych (rys. 2, 3, 4). Stwierdzono również, że znacznej degradacji uległy pale żelbetowe oraz głowice pali podporowych (rys. 5). Warto podkreślić, że największe wartości stopnia skorodowania tak konstrukcji stalowych, jak i żelbetowych, zaobserwowano w strefie zmiennych poziomów wody oraz w strefie rozbrzdgów. Jest to zjawisko powszechne w przypadku konstrukcji hydrotechnicznych [2, 5], ale naprawa oraz zabezpieczenie przeciwkorozyjne tych fragmentów budowli jest bardzo utrudnione z powodu falowania i braku możliwości dostępu do części konstrukcji znajdujących się pod wodą. Dlatego też zgodnie z założeniami przyjętymi przez inwestora remont konstrukcji hydrotechnicznych powinien być wykonywany w warunkach suchych, co wskazywało na konieczność wykorzystania podczas

Rys. 2. Uszkodzenia korozyjne stali ścianki Larssen III

Obniżenie poziomu wody za grodzą pozwoliło na dokładne zinventaryzowanie uszkodzeń konstrukcji budowli oraz wykonanie niezbędnych napraw w warunkach suchego środowiska. Stalową ściankę szczelną wnętrza promowej oczyszczono wodą pod ciśnieniem około 60 MPa, a po wykonaniu niezbędnych napraw całą powierzchnię stali przygotowano do zabezpieczenia antykorozyjnego czyszczeniem szlaką pomiedziową metodą strumieniowo-ścierną do stopnia Sa2½. W miejscach całkowitego skorodowania ścianki wykonano stalowe łąty. Elementy wzmacniające wykonano z blachy stalowej i zespolono z kon-

strukcją stalowej ścianki szczelnymi spoinami pachwinowymi (rys. 7). Ogółem, w trakcie prac remontowych wykonano 48 napraw tego rodzaju o łącznej powierzchni ponad 3 m<sup>2</sup>.

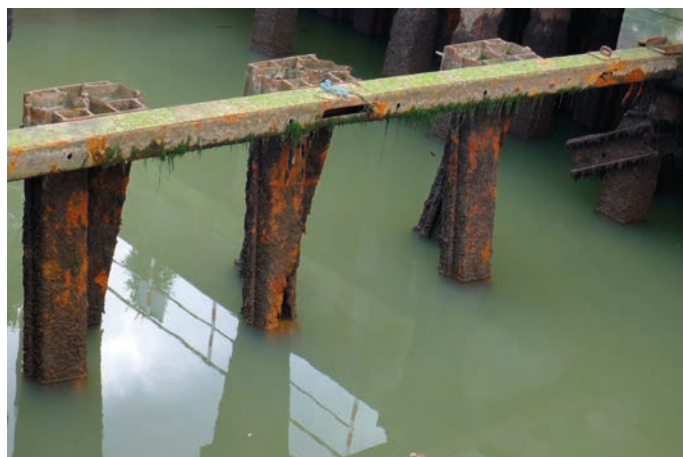
Rys. 4. Stan stalowej belki czołowej oraz podpór z kozłowych pali skrzynkowych

Całkowicie skorodowaną stalową belkę czołową wymieniono na nową, natomiast duże uszkodzenia korozyjne na palach skrzynkowych były naprawiane przez przyspawanie łąt stalowych. Całość konstrukcji po wykonaniu prac mechanicznych zabezpieczono systemem antykorozyjnym analogicznym jak w przypadku ścianki szczelnej.

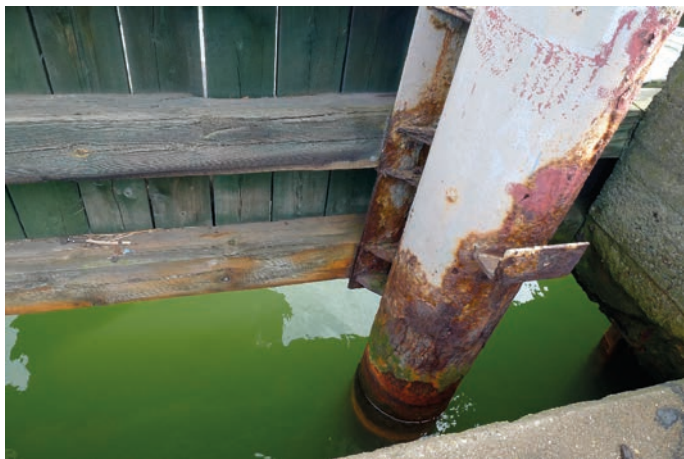
Rys. 3. Korozja pali stalowych prowadnic promowych

Prace przygotowawcze do zabezpieczenia antykorozyjnego na palach kierownic polegały na: przyspawaniu do nich ciągłym spawem po całym obwodzie pala stalowych „koszulek” w strefie największych ubytków korozyjnych materiału (to jest w strefie zmiennych poziomów wody oraz strefie rozbryzgów [4]), założeniu nowych stalowych wsporników służących do montażu opierzenia z drewnianych belek; dokładnym przygotowaniu powierzchni do stopnia czystości Sa2½ na całej odsłoniętej wysokości pala. Następnie zabezpieczano stal szczelną odpowiednią powłoką przeciwkorozyjną. Ze względu na duże ubytki korozyjne stali na dwóch skrajnych palach  $\phi$  720 mm, oprócz wzmacniających „koszulek”, we wnętrzu pala utworzono dodatkowo zbrojony żelbetowy korek od korony pala do rzędnej -1,5 m pod poziomem wody w kanale portowym.

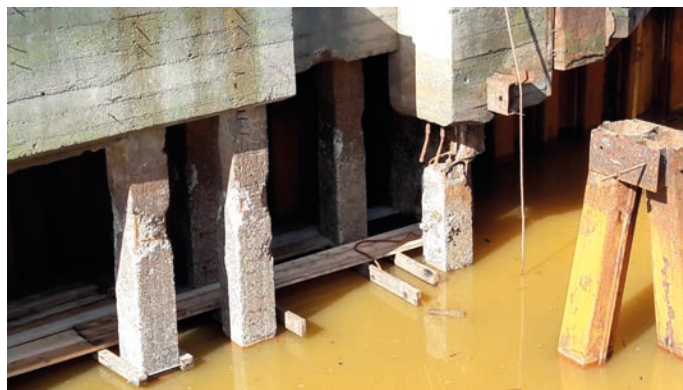
Rys. 5. Uszkodzenia betonu pali i głowicy wnętrza pomostu uchylnego

Pod osłoną tymczasowej grodzy wyremontowano również zniszczone głowice pali żelbetowych: odtworzono zbrojenie, a następnie wykonano betonowanie konstrukcji. Uszkodzenia pali żelbetowych w strefie zmiennych poziomów wody były naprawiane metodą reprofilacji ubytków specjalną mieszanką naprawczą (rys. 9).

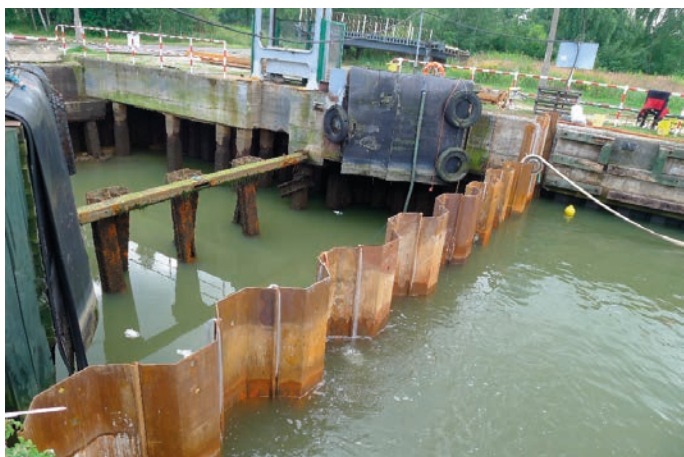
Rys. 6. Wygrodnienie wnętrza promowej ścianką z brusew Larssena

Przed przystąpieniem do prac remontowych wykonawca przeprowadził dodatkowe szczegółowe badania podwodne, w wyniku których stwierdzono rzeczywisty układ palowy we wnętrze pomostu uchylnego, uniemożliwiający wykorzystanie komór roboczych przeznaczonych do montażu na konstrukcjach budowli i ich częściowego osuszenia. W związku z tym podjęto decyzję o odgródzeniu wnętrza pomostu tymczasową grodzą roboczą w postaci ścianki szczelnej z brusew Larssena i osuszeniu całego wygrodnzonego obszaru (rys. 6).

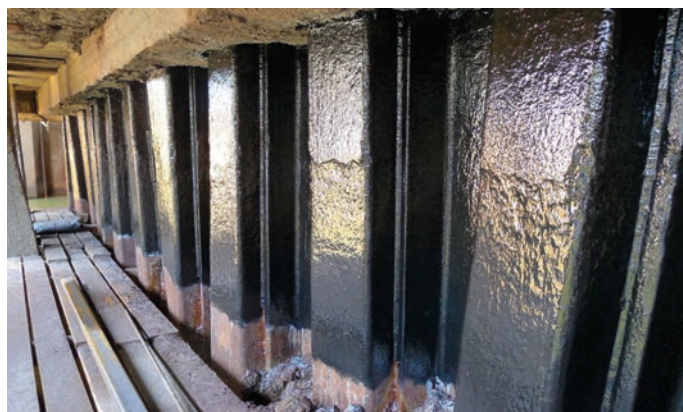
Rys. 8. Widok ścianki stalowej po wykonaniu zabezpieczenia systemem farb poliuretanowych

W celu uzyskania jednolitej powierzchni przed zabezpieczeniem antykorozyjnym wszystkie zamki ścianki były zespawane ciągłą spoiną likwidującą możliwość przecieków wody od strony zasypu. Tak przygotowaną powierzchnię zabezpieczono następnie wielowarstwowym systemem przeciwkorozyjnym jednoskładnikowych farb poliuretanowych (PUR), spełniającym wymagania norm C5-M zgodnie z ISO 12944-5:2007 (E) [1] (rys. 8). Położono 8 warstw farby: 3 × PU Zink, 3 × PU Combination, 2 × PU Cover UV, a całkowita grubość powłoki wyniosła 550 µm (mierzona na sucho).

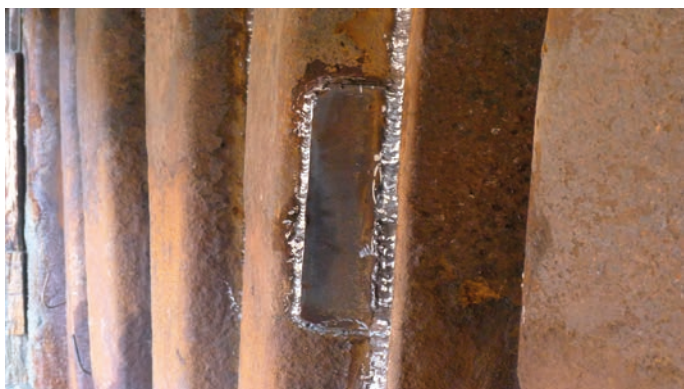
Rys. 7. Naprawa uszkodzeń korozyjnych i zaspawanie zamków ścianki szczelnej

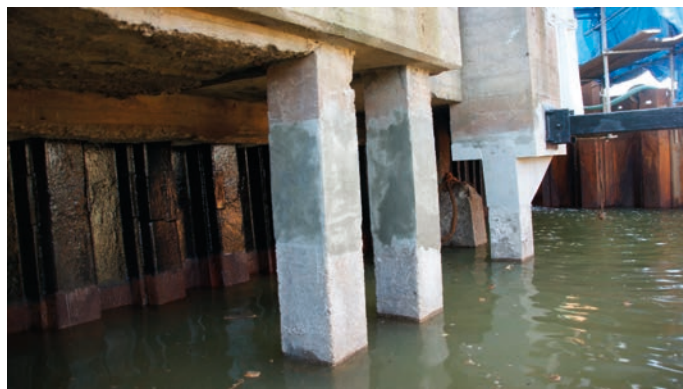
Rys. 9. Wyremontowana głowica i pale żelbetowe we wnętrze pomostu uchylnego

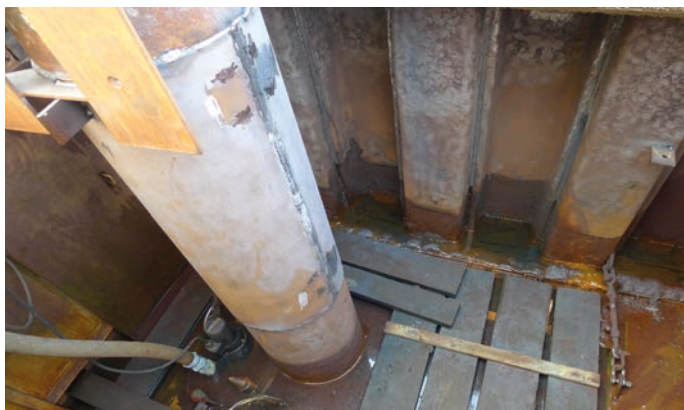
Rys. 10. Osuszony pal oraz fragment ścianki szczelnej przy stosowaniu jednej komory specjalnej (na palu widoczna jest założona stalowa „koszulka” wzmacniająca)

tów budowli. Przy wykonaniu remontu ścianki szczelnej i pali stalowych wnętrza głównej przeprawy promowej zastosowano specjalną komorę pozwalającą na jednoczesne osuszenie części ścianki z brusów Larssena i pala kierownicy przy jednym ustawieniu roboczym sprzętu (rys. 10).

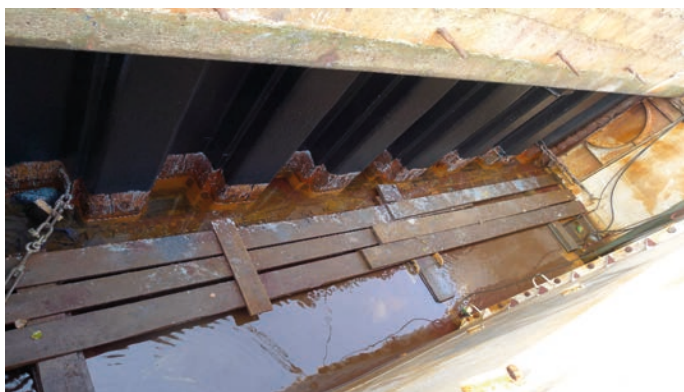
Rys. 11. Wyremontowana ścianka szczelna pod osłoną „plaskiej” komory roboczej

Na odcinku remontowanej ścianki szczelnej bez poprzedzających pali stalowych wykorzystywano „płaską” komorę roboczą (rys. 11), a do naprawy i zabezpieczenia wolnostojących pali stalowych zastosowano komorę pokazaną na rys. 12.

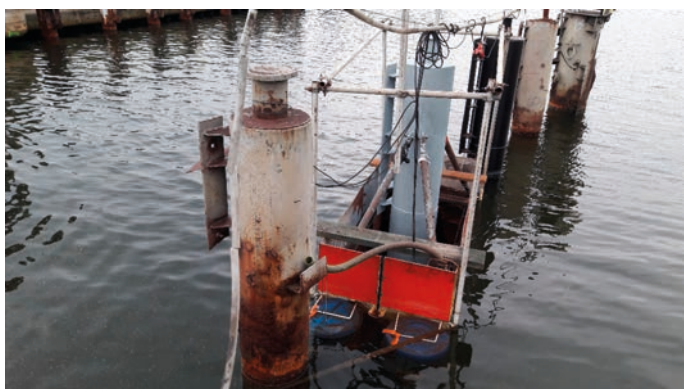
Rys. 12. Remont i zabezpieczenie antykorozyjne pojedynczych pali

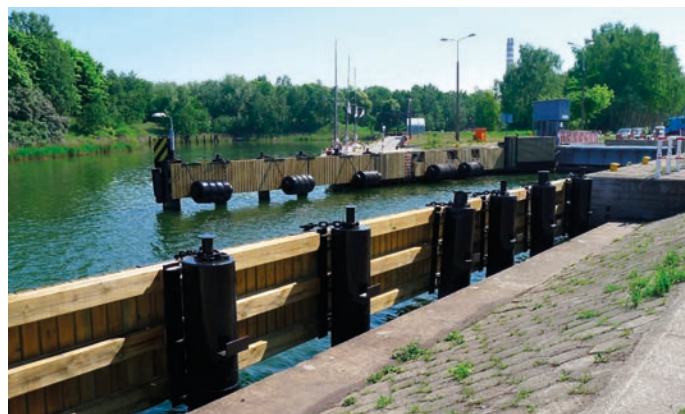
Rys. 13. Widok wyremontowanych konstrukcji prowadnic promowych

Po wykonaniu prac remontowych i antykorozyjnych na palach prowadnic zainstalowano drewniane belki opierzenia, odbojnice z opon oraz rozebraną tymczasowo ściankę szczelną osłaniającą wnękę pomostu uchylnego.

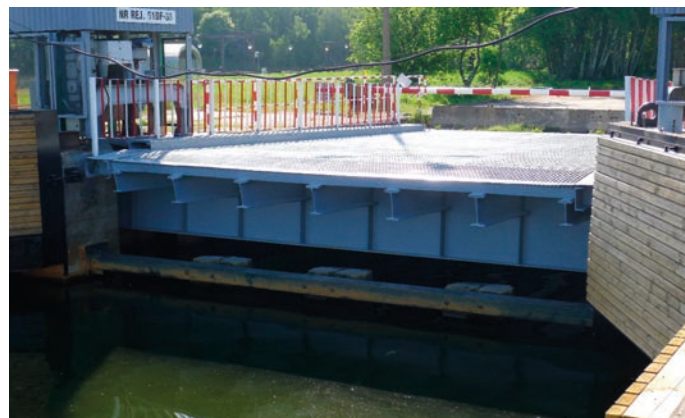
Rys. 14. Widok na wyremontowany pomost uchylny i nową belkę czołową na palach
