# Odbudowa uszkodzonej dalby cumowniczo-odbojowej w Porcie Gdańsk

## Część I. Opis przebiegu uszkodzenia i procesu odbudowy dalby

Mgr inż. Jerzy Drązkiewicz  
„PROJMORS” Biuro Projektów Budownictwa Morskiego w Gdańsku

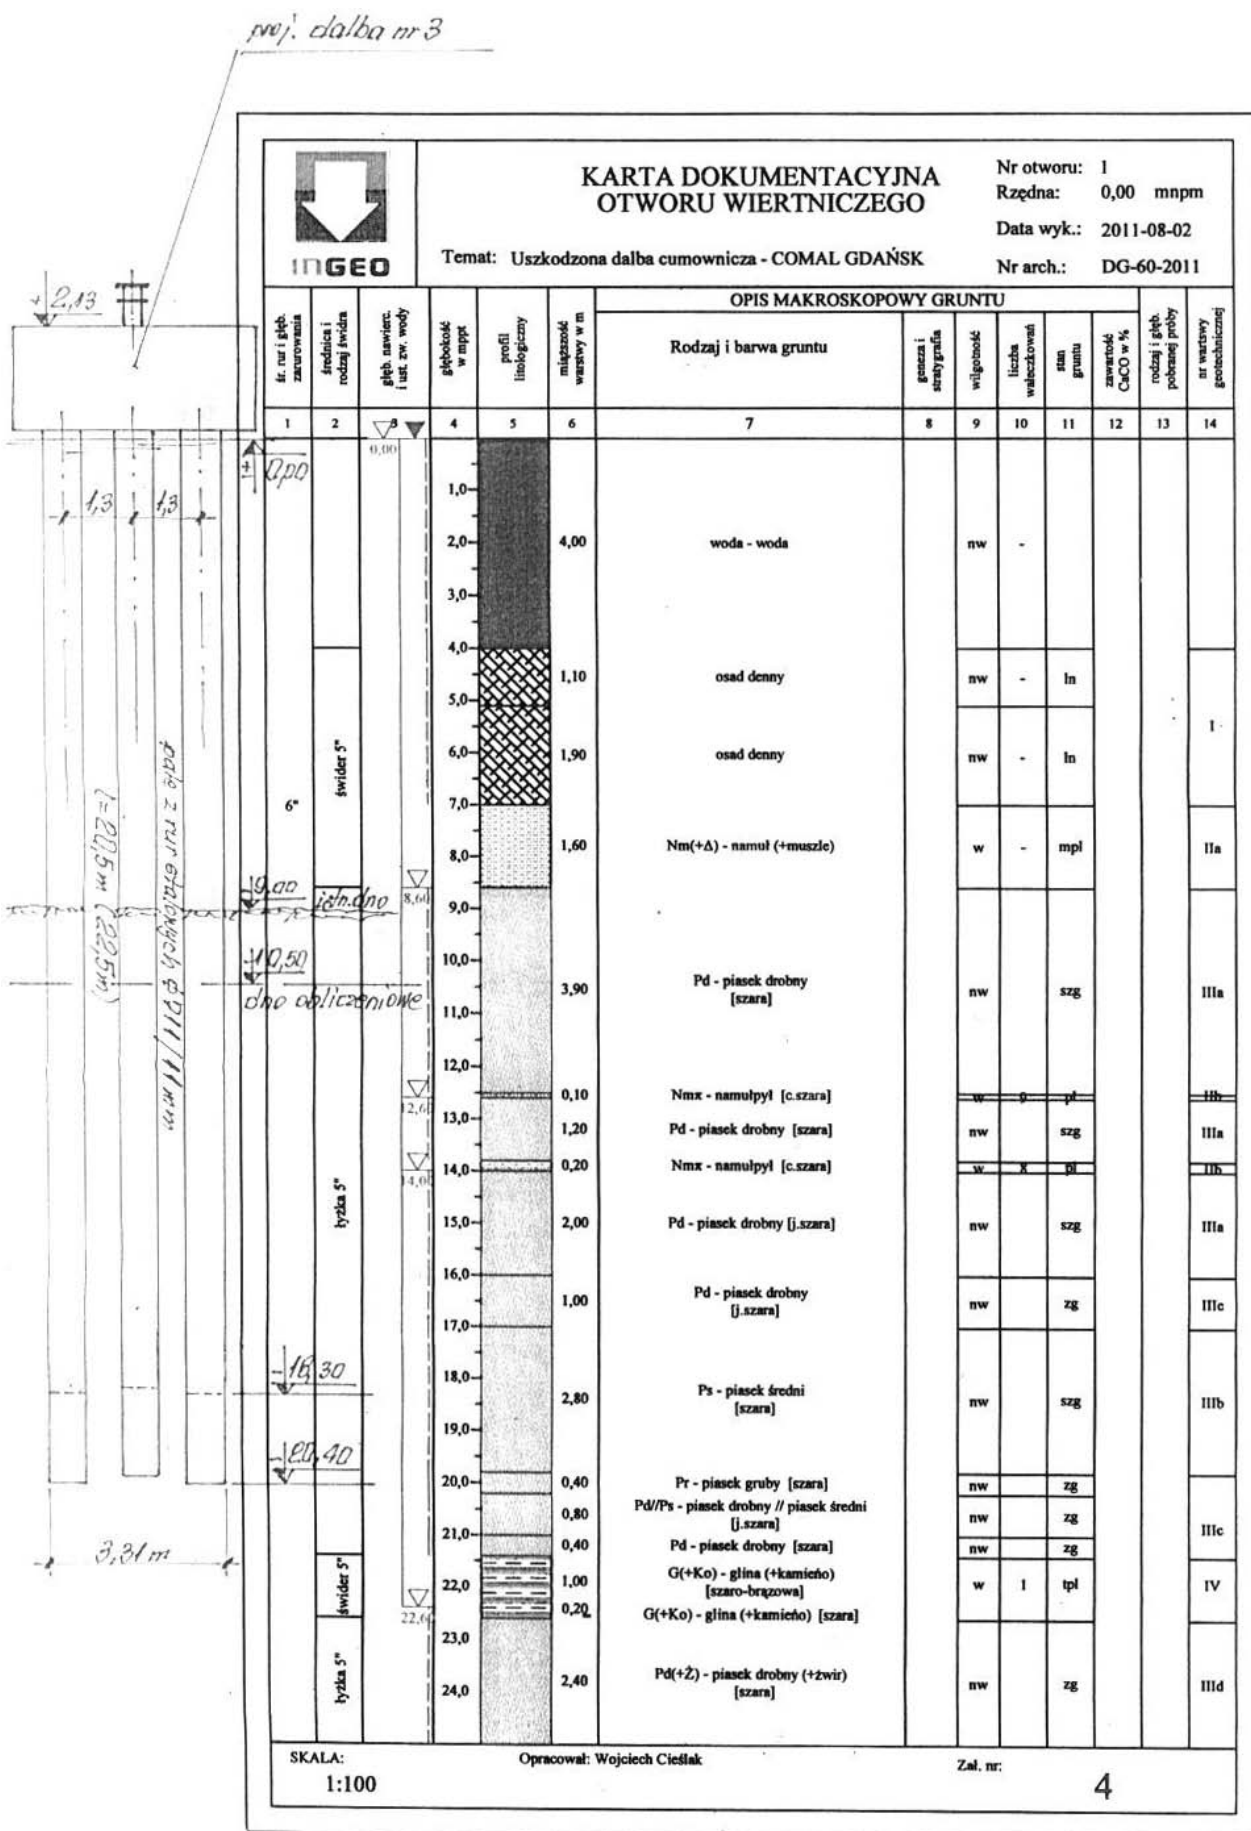
Rys. 5. Karta dokumentacyjna otworu geotechnicznego z badań podłoża gruntowego w miejscu posadowienia dalby nr 3 (z wrysowanym schematem konstrukcji dalby)

dna, tj. poniżej rzędnej -9,0 m występują piaski drobne z niewielkimi przewarstwieniami (o miąższości 0,2 m) namulów pylastych. Są to grunty (tzn. piaski) o dobrych parametrach wytrzymałościowych.

Wyniki badań geotechnicznych podane na rys. 5 potwierdziły wcześniej określone warunki geotechniczne.

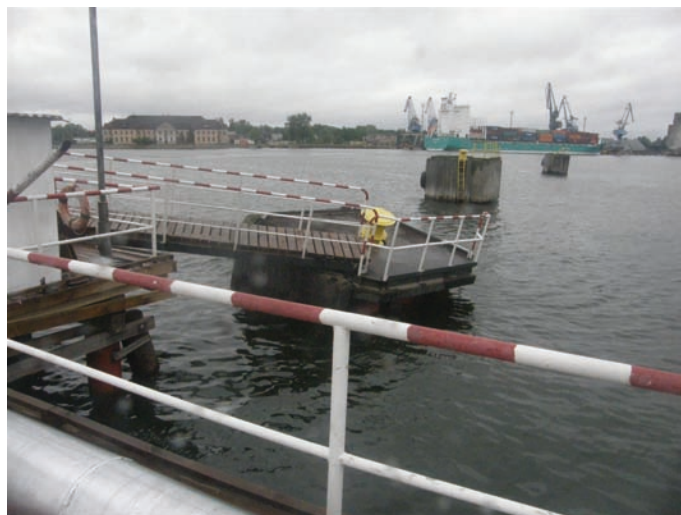
Rys. 6. Widok uszkodzonej dalby (widoczna część akwenu obrotnicy, a w głębi widoczny cumujący przy nabrzeżu Szczecińskim, zatrzymany statek m/v CHRISTOPHER)

W wyniku kolizji uszkodzeniu uległa dalba nr 3 wraz z pomostem dojsciowym. Dalba została trwale odkształcona wskutek jej przemieszczenia (z „rozdarcie” płaszcza jednego z pali rurowych). Nadto uszkodzeniu (także wskutek przemieszczenia) podczas kolizji uległa prawdopodobnie część czołowa istniejącego drewnianego pomostu komunikacyjnego, na pokładzie którego znajdowały się rurociągi przewodowe.

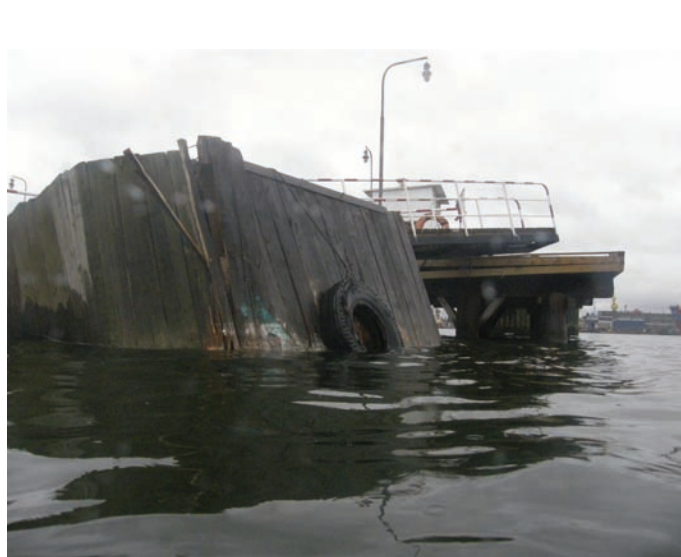
Rys. 7. Widok uszkodzonej dalby nr 3 i fragmentu czoła nadbudowy pomostu przeładunkowego (na opierzeniu nadbudowy dalby wyraźny ślad zderzenia z rufy statku powłoki zabezpieczającej)

Na narożu części czołowej nadbudowy pomostu, od strony uszkodzonej dalby nr 3, wyraźnie widoczny jest ślad po uderzeniu statku podobnie, jak na głowicy dalby nr 3.

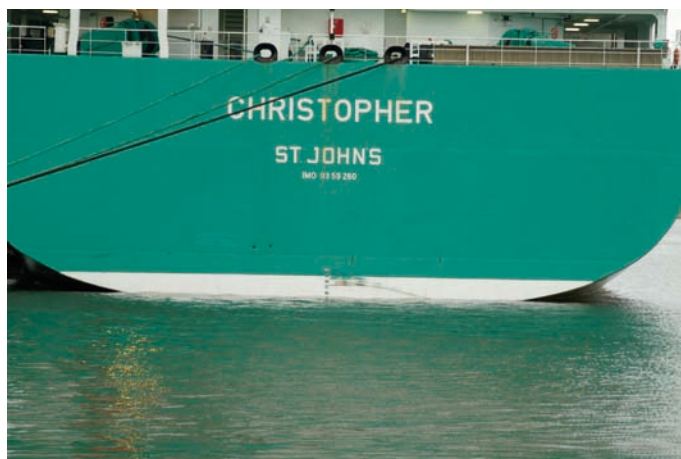
Rys. 8. Uszkodzenie powłoki ochronnej na rufie m/v CHRISTOPHER po uderzeniu statku w dalbę

Na ścianie rufy (w jej dolnej części) statku m/v „CHRISTOPHER” natomiast wyraźnie widoczne było zadrapanie powłoki ochronnej (rys. 8).
