# Odbudowa uszkodzonej dalby cumowniczo-odbojowej w Porcie Gdańsk

## Część II. Projekt odbudowy dalby

Mgr inż. Jerzy Drążkiewicz

„PROJMORS” Biuro Projektów Budownictwa Morskiego w Gdańsku

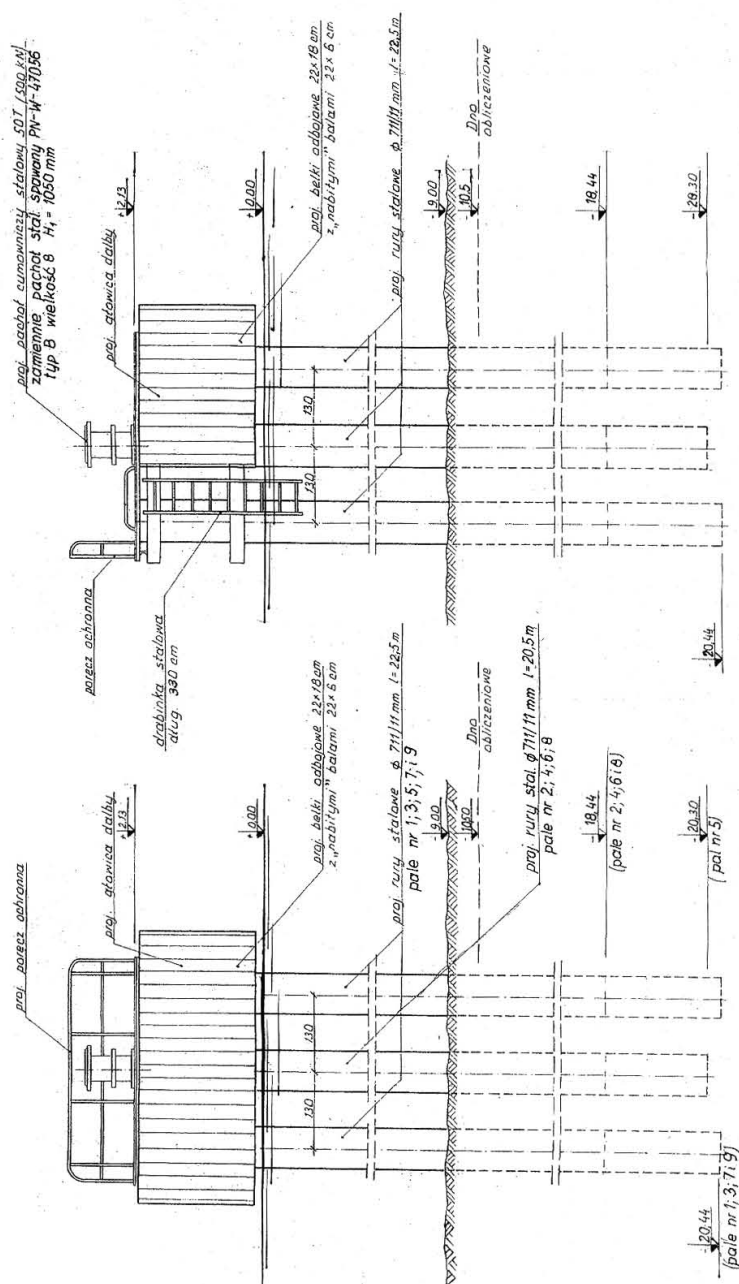
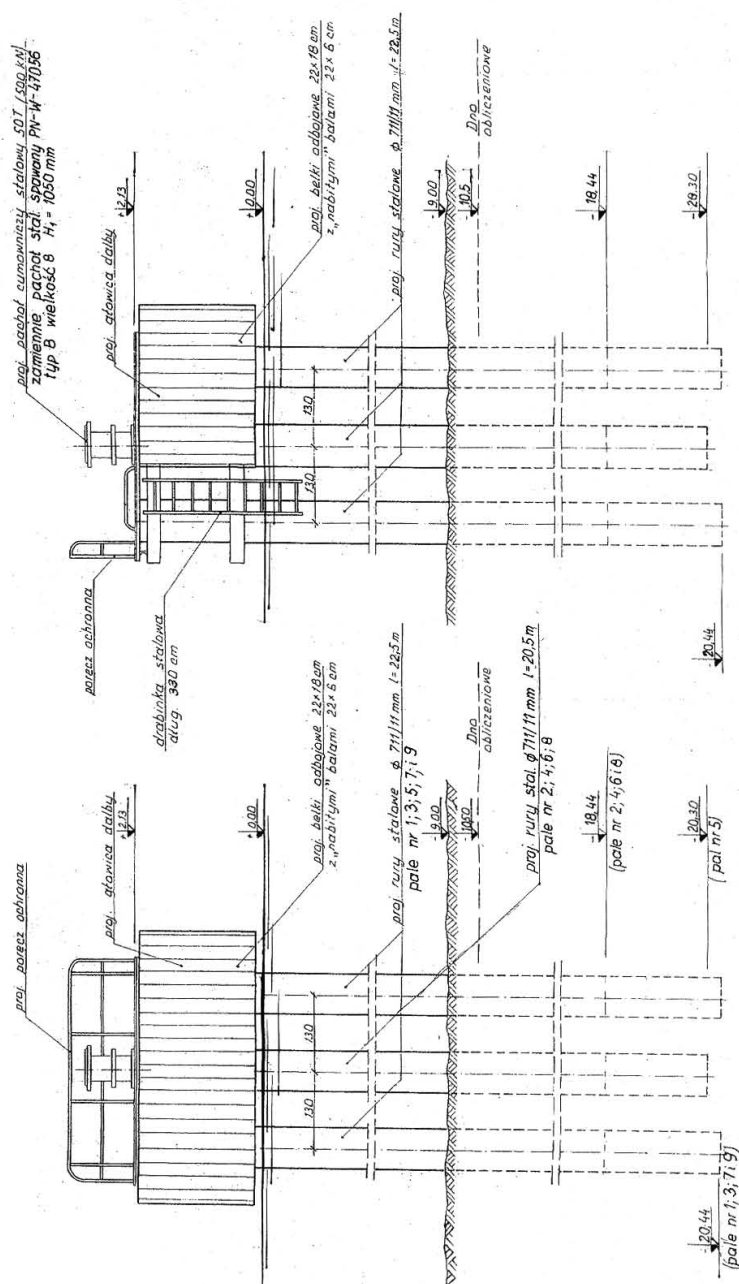
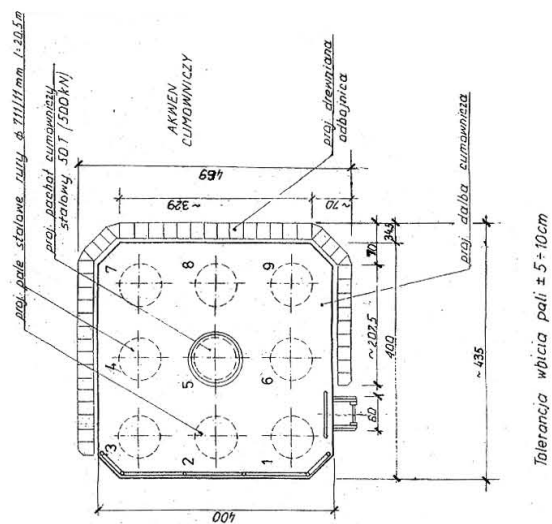
Rys. 1. Widok ogólny dalby nr 3

Z obliczeń nowej dalby wynika konieczność zapuszczenia pali do rzędnej -18,3 m (rys. 1).

Wobec rozluźnienia struktury gruntu, po wyrwaniu pali istniejącej dalby, zdecydowano o zwiększeniu długości skrajnych pali nowej dalby o 2 m poniżej poziomu -18,45 m, do którego pogrążone były pale istniejącej dotychczas dalby. Takie postępowanie dawało pewność zachowania stateczności konstrukcji nowej dalby (pali), zwłaszcza w pierwszym okresie eksploatacji.

Dalba nr 3 składa się z dziewięciu pali wykonanych z rur stalowych ze stali St3S o średnicy zewnętrznej 711 mm, przy grubości ścianki płaszcza rury 11 mm. Długość pali wynosi 20,50 m. Rury mogą być łączone przy zachowaniu warunków podanych na rysunku przedstawiającym przekrój nadbudowy dalby (rys. 2).

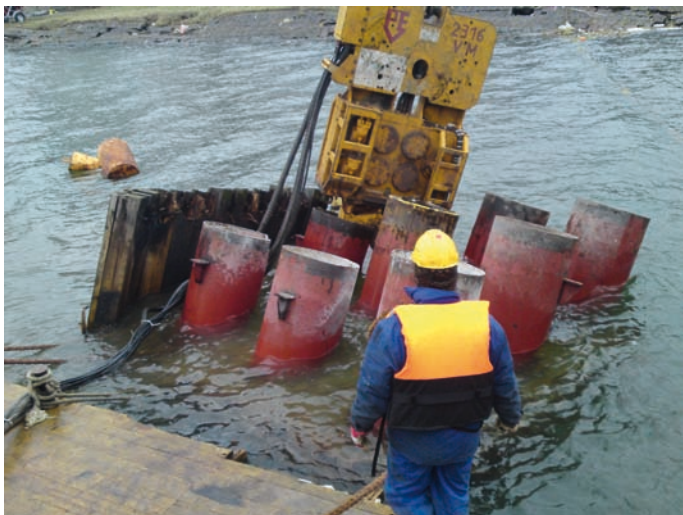
Wykonawca robót w pierwszej kolejności musiał dokonać robót rozbiórkowych, a następnie wyrwać uszkodzone pale. Dalba nr 3 w wyniku uderzenia uległa przemieszczeniu i skręceniu, pozostając trwale w nowym położeniu (głównie jej nadbudowa).

Wszystkie pale były „zgięte”, czyli odkształcone w sposób trwały, a niektóre miały rozcięty (rozdarty) płaszcz rury.

Rys. 3. Wyrwanie pali uszkodzonej dalby za pomocą wibromłota (ponad zwierciadłem wody widoczne, po demontażu nadbudowy dalby, głowice pali przemieszczone w wyniku uderzenia statku)

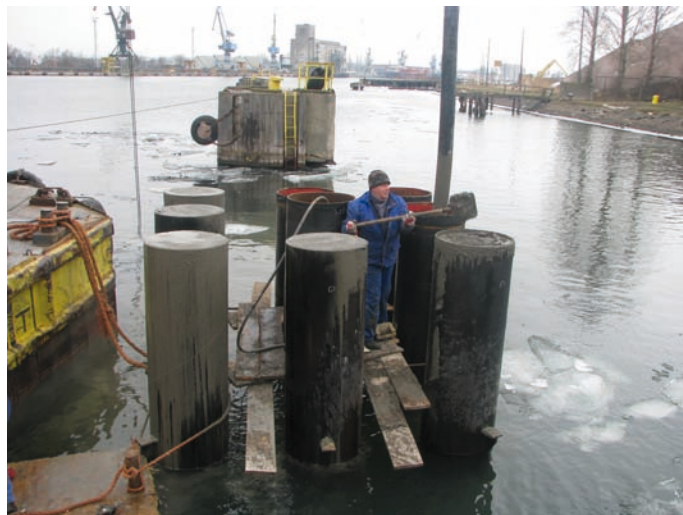
Rys. 6. Betonowanie części głowicowej pali dalby z wykorzystaniem pompy samochodowej do podawania betonu (widoczny, we wnętrzu jednego z pali, końcowy elastyczny odcinek rurociągu do podawania mieszanki betonowej)

Wnętrze rur wypełniono do poziomu -3,0 m mieszaniną piasku z wapnem, co miało zabezpieczyć wewnętrzną powierzchnię płaszcza rury przed korozją. Powyżej rzędnej -3,0 m głowice pali wypełniono betonem hydrotechnicznym klasy B15. Beton do rur podawano z brzegu kanału portowego, używając samochodowej pompy do betonu (rys. 6) i betoniarki samochodowej przewożącej masę betonową na budowę. Po wbiciu pali dokonano inwentaryzacji ich położenia (zapuszczenia) w planie (rys. 6). Pale maksymalnie przesunięte były o 5 cm – w projekcie dopuszczono tolerancję +26,6 cm.

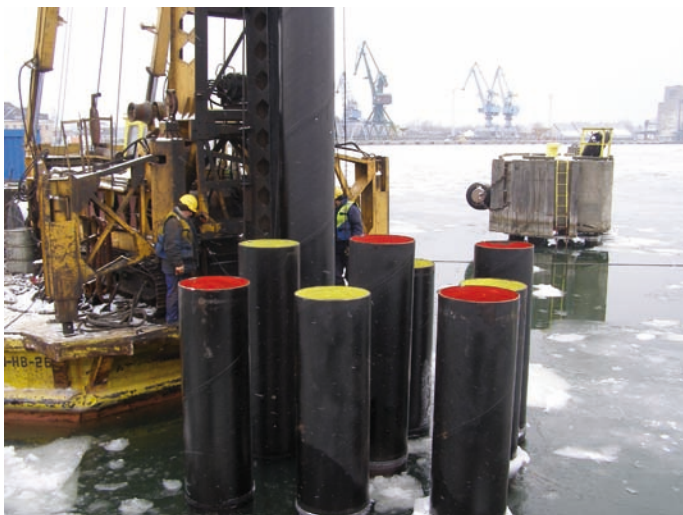
Rys. 4. Pograżanie pali kafarem pływającym (wnętrze pali wyróżniono kolorami: czerwonym – pale długości 22,5 m; żółtym – pale długości 20,5 m)

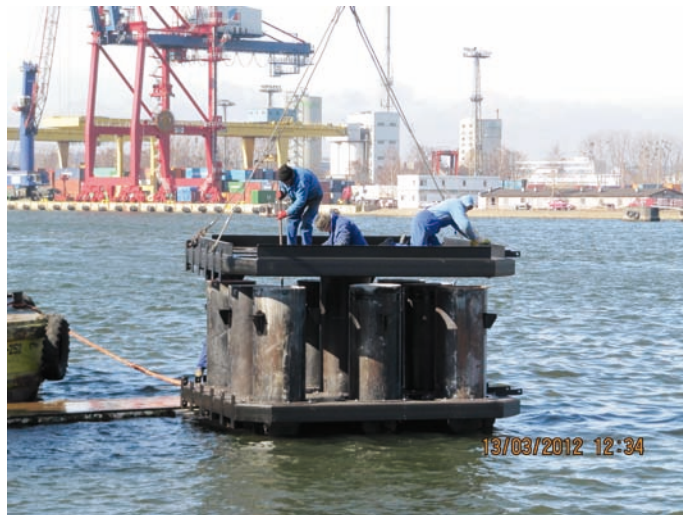
Rys. 7. Instalacja górnej obejmy na głowicach pali po zamontowaniu obejmy dolnej (w głębi widoczne nabrzeże Portu Gdańsk)

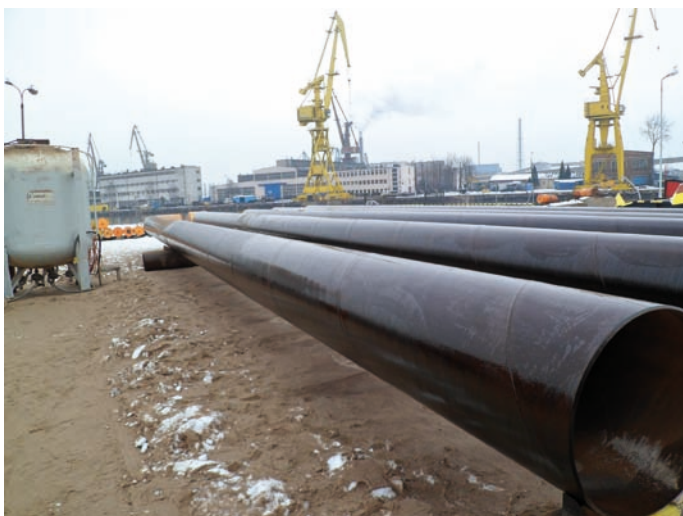
Rys. 5. Rury z przeznaczeniem na pale dalby, zabezpieczone antykorozyjnie na placu prefabrykacji (widoczna powłoka zabezpieczająca tylko na tej części rury, która po jej pograżeniu pozostanie powyżej dna)

Wcześniej w bazie sprzętu zewnętrzną powierzchnię płaszcza rury zabezpieczono antykorozyjnie na długości około 11 m powłoką malarską przez kilkakrotne jej nanoszenie. Grubość powłoki antykorozyjnej wyniosła łącznie około  $300 \div 400$   $\mu$ m, co sprawdzono odpowiednim przyrządem (rys. 5).

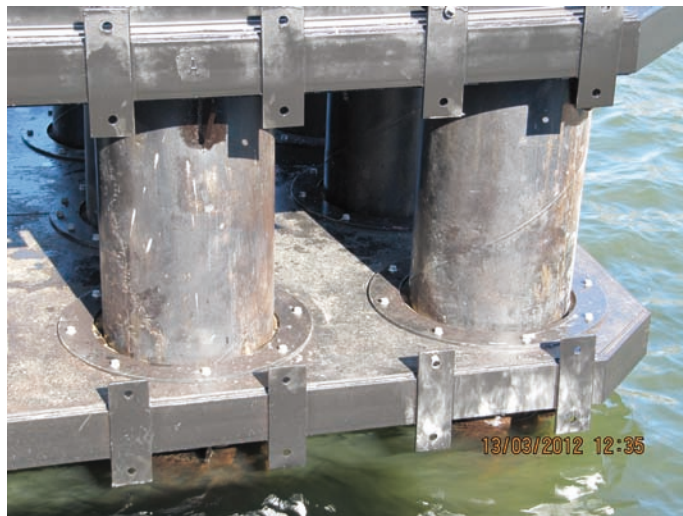
Rys. 8. Szczegóły konstrukcji nadbudowy dalby w czasie montażu (na obejmach przyspawane blachy do instalacji ceownika mocującego belki odbojowe)

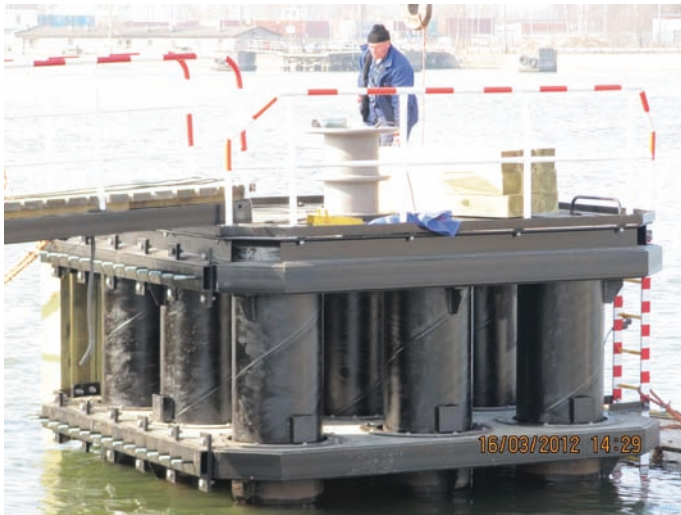
Rys. 9. Zmontowana konstrukcja nadbudowy dalby przygotowana do osadzenia belek odbojowych

Ze względu na koszty zastosowano znacznie tańsze belki drewniane z opierzeniem ochronnym w postaci bali sosnowych (rys. 9 i 10). Wszystkie elementy drewniane zabezpieczono antykorozyjnie przez kąpiel w roztworze impregncyjnym o nazwie Wolmanit, który dopuszcza się do stosowania w wodzie. W tych „przemysłowych” wodach nie jest może to aż tak istotne, niemniej jednak pozostaje w zgodzie z przepisami.

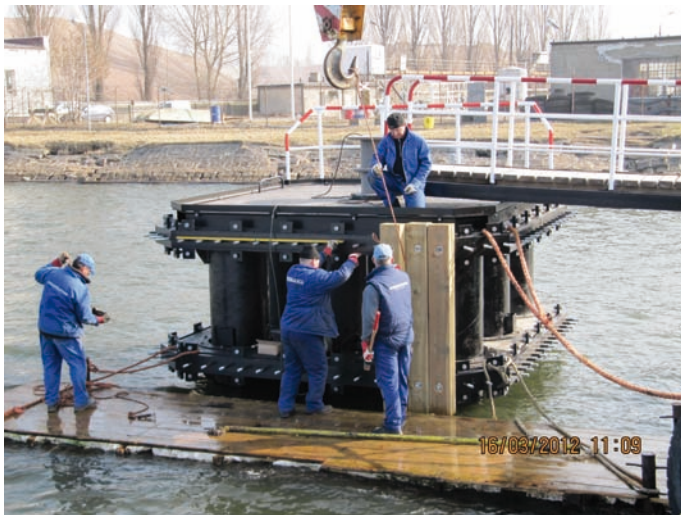
Rys. 10. Montaż drewnianych belek odbojowych na konstrukcji nadbudowy dalby

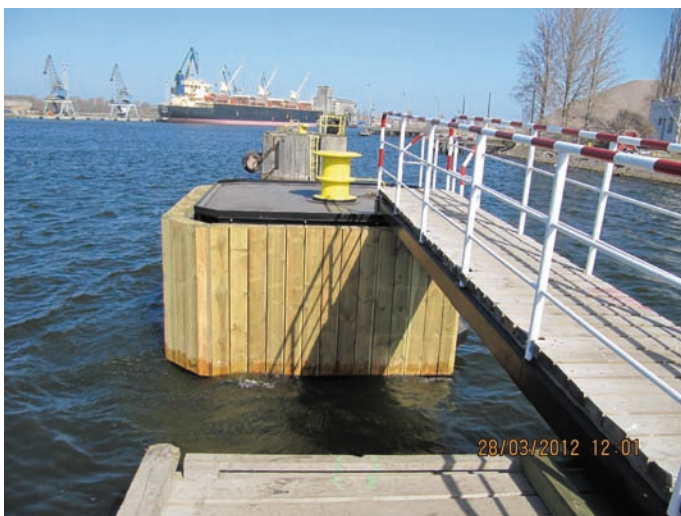
Rys. 11. Widok nowej dalby, odbudowanej po uszkodzeniu pierwotnej dalby nr 3 (z zainstalowaną ponownie kładką dojściową)

Należy podkreślić, że pomimo uszkodzenia dalby „odzyskano” kładkę dojściową, którą w całości zamontowano ponownie, co świadczy także, że położenie nowej dalby jest właściwe.

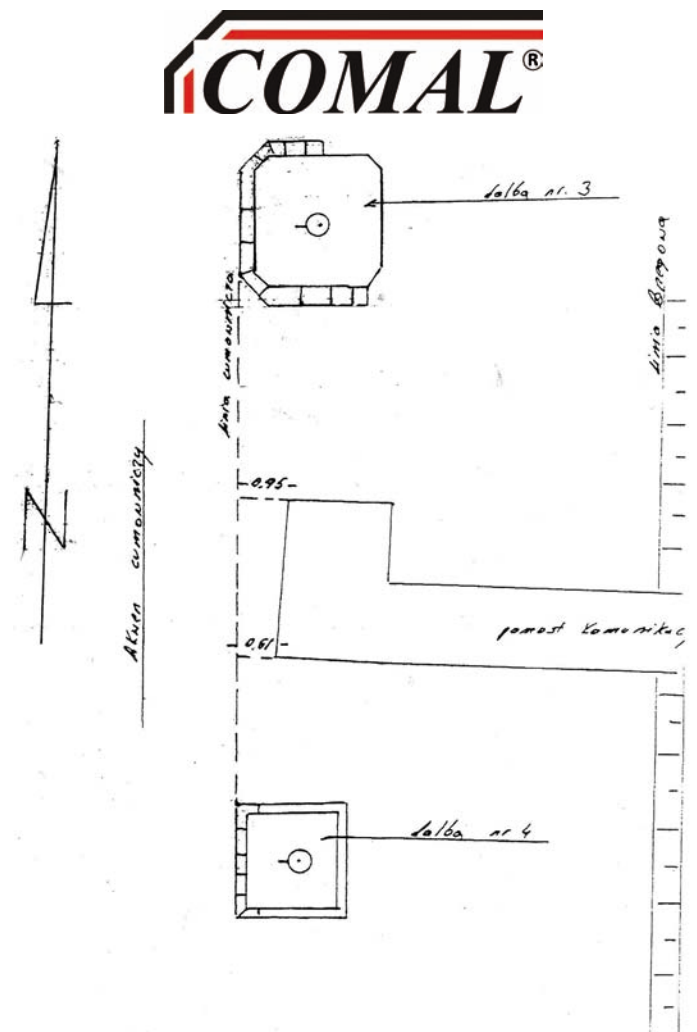
W projekcie zakładano wysunięcie czoła dalby w stosunku do pomostu o minimum 50 cm, ze względu na możliwe ugięcie (według obliczeń 41 cm). Nie można jednak wykluczyć podejsścia statku z większą prędkością od przyjętej 0,16 m/s i wówczas ugięcie dalby będzie większe.

Stąd ten przewidziany „zapas” jest i wystarczający i bezpieczny. Jednocześnie zróżnicowane odległości obu naroży istniejącego pomostu świadczą o deformacji czoła pomostu komunikacyjnego w wyniku uderzenia statku.

Rys. 12. Wyniki pomiaru geodezyjnego powykonawczego usytuowania dalby nr 3 i dalby nr 4 w stosunku do czoła pomostu przeładunkowego

ry dalby. Linia cumownicza wyznaczona przez cztery takie dalby powinna być prosta. W przypadku różnic w położeniu dalb (w odniesieniu do linii cumowniczej) wyrównanie przestrzeni w stosunku do burty statku zapewnić można przez dodatkowe odbojnice gumowe zawieszane na pacholach dalb.
