# Aspekty techniczno-organizacyjne modernizacji Stadionu Śląskiego

Mgr inż. Jerzy Kowalewski  
Emeryt

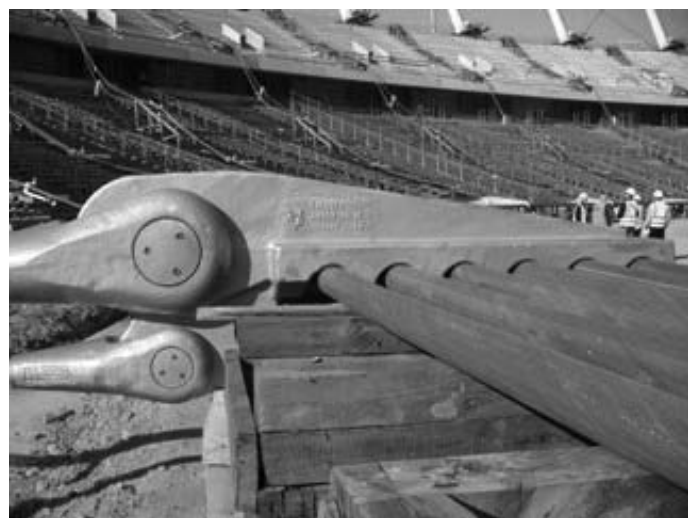
Rys. 2. Element mocowania lin, czyli tzw. „krokodyl”

Po awarii wykonano dodatkowe szczegółowe analizy i obliczenia naprężeń występujących w „krokodylach”. Wyniki wskazują, że przy docelowych obciążeniach w niektórych miejscach krokodyla może występować naprężenie (rzędu 800 MPa), czyli znacznie przekraczające wskazaną projektem granicę plastyczności materiału (580 MPa). Ten fakt nie jest jednak uznawany za zasadniczą przyczynę awarii, ponieważ nastąpiła ona przy znacznie mniejszych obciążeniach (połowa docelowych).

tażu, jakie postawił projektant, różnice w długości lin między „krokodylami” mogą generować dodatkowe naprężenie w „krokodylu” rzędu 200 MPa. Takie dodatkowe naprężenie stanowi 1/3 wartości granicy plastyczności materiału (580 MPa).

Trudności z właściwym jakościowo wykonaniem krokodyli jako elementów odlewanych powoduje poszukiwanie rozwiązań innego rodzaju [3].

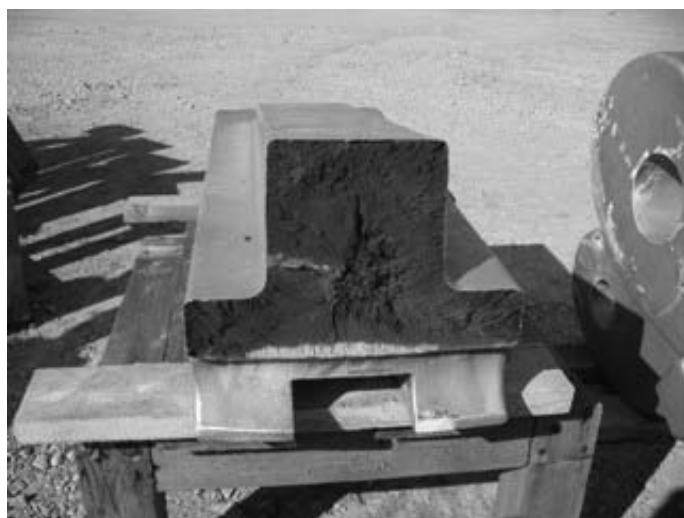
Awaria polegała na pęknięciu 2 „krokodyli” (rys. 3) w osiach 38 i 37. Konstrukcja olinowania była już podniesiona, ale nie były jeszcze wykonane wszystkie połączenia między linami promieniowymi i pierścieniami. Nie rozpoczęto jeszcze właściwej fazy sprzężania konstrukcji za pomocą dolnych lin promieniowych.

wych (granica plastyczności 580 MPa). Wytworzenie takich elementów jest trudne technicznie i technologiczne. Analiza dokumentów z kontroli wyrobu w trakcie produkcji wskazuje na uchybienia formalne, a także na niezgodności z wymaganiami. Wyniki badań materiałów „krokodyli” po awarii wskazywały również, że nie spełniają one określonych przez projektanta wysokich wymagań w zakresie granicy plastyczności, wytrzymałości i udarności. Przełom pokazany na rys. 3 wskazuje na zróżnicowane uziarnienie, co świadczy o zróżnicowanych właściwościach oraz możliwości ukrytych wad.

W zgodnej opinii ekspertów wady materiałowe „krokodyli” były jedną z istotnych przyczyn powstania awarii.

Na przełomie „krokodyla” (rys. 3) widoczna jest wyraźna srebrna plama. Budziła ona zainteresowanie i spekulacje. Najczęściej pochodzenie srebrnej plamy tłumaczono na dwa sposoby. Po pierwsze, w stalowym „krokodylu” było pęknięcie i w trakcie cynkowania ocynk dostał się do szczeliny i zabarwił powierzchnię pęknięcia. Oznaczałoby to, że „krokodyl” był od początku poważnie uszkodzony, a jego wytrzymałość na rozciąganie istotnie obniżona, m.in. ze względu na występującą koncentrację naprężenia na końcu szczeliny.

Druga wersja: plama powstała w trakcie awarii. Oznaczałoby to, że element konstrukcyjny nie miał uszkodzenia.

Problem pochodzenia srebrnej plamy nie został rozstrzygnięty przez ekspertów [2].

Rys. 3. Przełom elementu mocowania lin, czyli tzw. „krokodyla”
