# Wpływ środowiska morskiego na korozję żelbetu w morskich budowlach hydrotechnicznych

Inż. Paweł Chudziak – PORR S.A. / Politechnika Gdańska

W niniejszym artykule posłużono się przykładem Falochronu Wyspowego Wschodniego w Porcie Północnym w Gdańsku. Budowla ta składa się z prefabrykowanych elementów żelbetowych takich jak skrzynie, łamacze fal czy szykany. Głównymi elementami konstrukcji są skrzynie żelbetowe posadowione bezpośrednio na podłożu, na których wykonano żelbetową nadbudowę. Z kolei na nadbudowie ustawiono łamacze fal oraz szykany, które znajdują się po stronie północnej falochronu (od strony Zatoki Gdańskiej). Konstrukcja ma 652 m długości i zawiera jedną głowicę od strony północno-zachodniej.

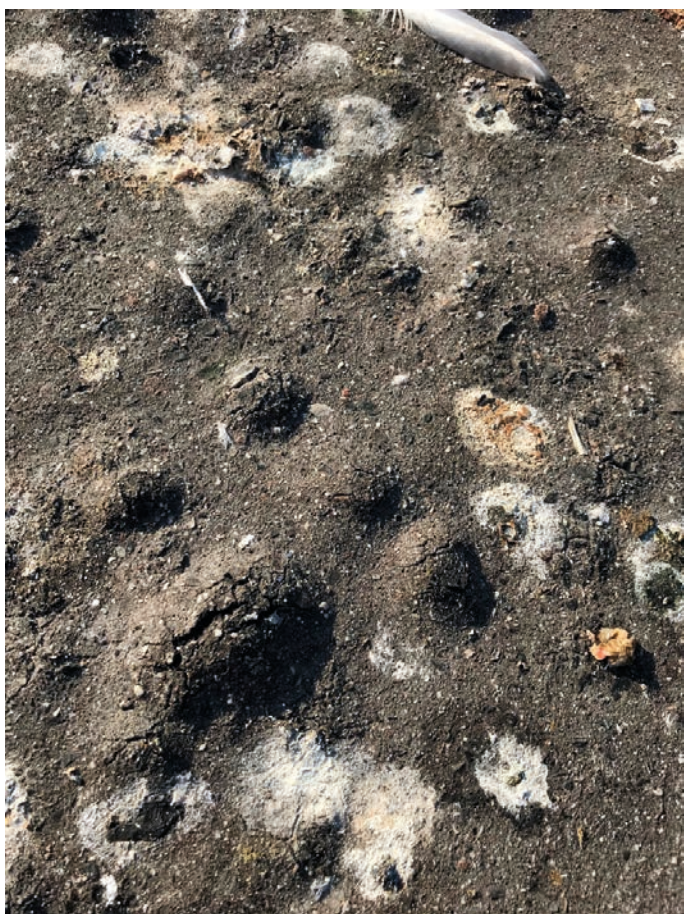
nie tylko elementy i powierzchnie betonowe (rys. 1), ale także wszelkie inne części budowli.

Rys. 1. Uszkodzenia dywanika asfaltowego (aut. Paweł Chudziak)

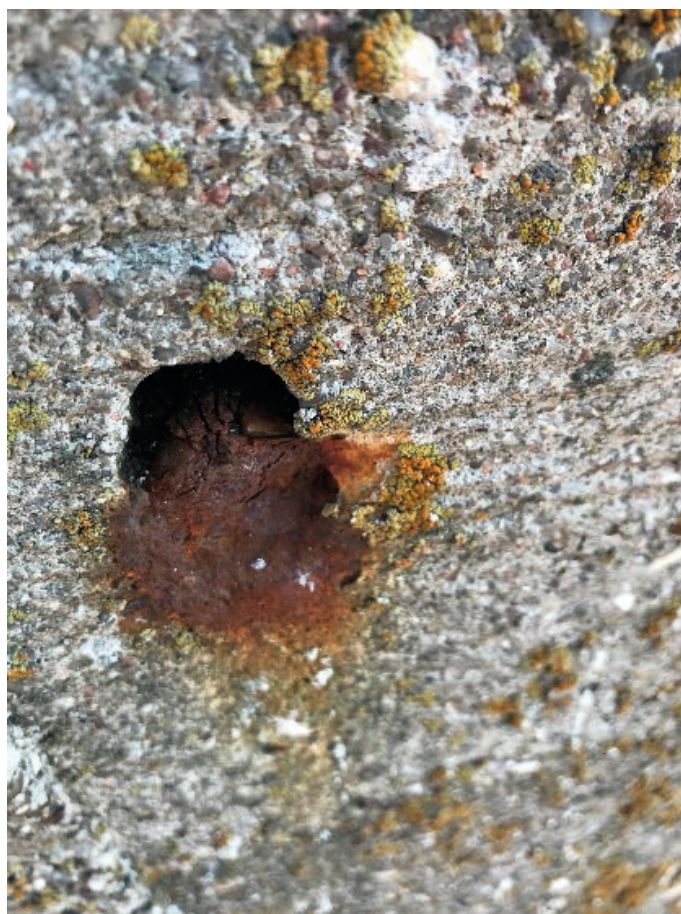
Rys. 2. Efekty korozji chemicznej (aut. Paweł Chudziak)

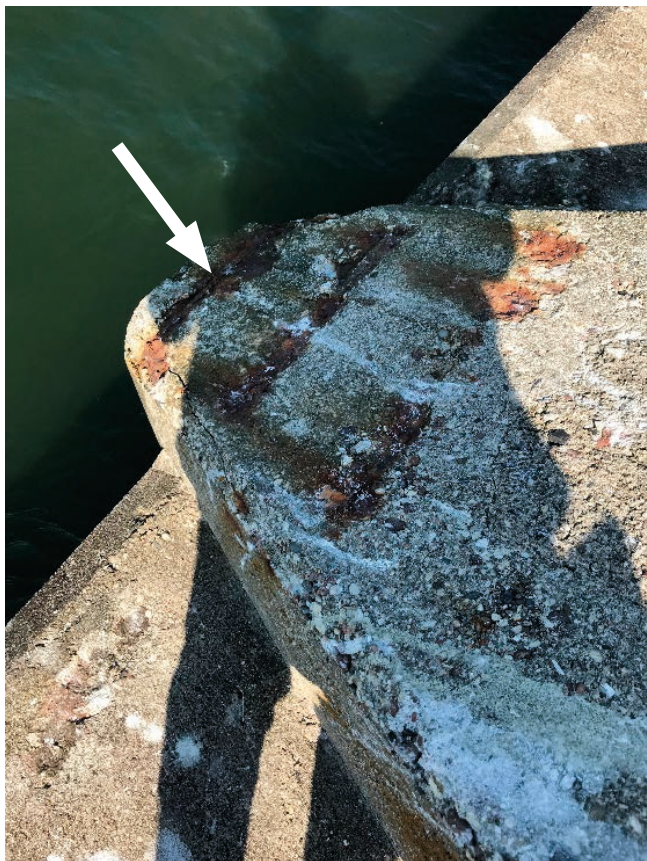
Za przeważającą większość uszkodzeń żelbetowej konstrukcji falochronu odpowiada zjawisko falowania (korozja mechaniczna) oraz wysoka zawartość chlorków w powietrzu i wodzie morskiej (korozja chemiczna). Na łączeniach skrzyń odnotowano ubytki w konstrukcji żelbetowej, a także wypłukania dyfuzji. Odpadający beton zmniejsza otulinę lub całkowicie ją niweluje, odsłaniając zbrojenie, które następnie bardzo szybko koroduje.

Rys. 4. Widoczne pręty zbrojeniowe na szykanie (aut. Paweł Chudziak)

ochrony przed uszkodzeniami wywoływanymi falowaniem należy zabezpieczyć konstrukcję narzutem od strony odmorskiej, który będzie rozpraszał energię falowania. Ponadto należałoby wziąć pod uwagę możliwość regularnych inspekcji w celu możliwie najszybszego odkrycia ubytków i dokonania napraw, na przykład poprzez „gałkowanie”, zanim uszkodzeniu ulegnie więcej powierzchni betonowych. Należy również rozważyć pokrycie zewnętrznych powierzchni środkami „zamykającymi” pory w betonie, zwłaszcza w strefie zmiennych poziomów wody. Najważniejsze jest jednak rozpoznanie czynników mających wpływ na pojawienie się i przyspieszanie korozji już na etapie projektowania konstrukcji. Pozwoli to uniknąć kosztownych remontów w przyszłości.

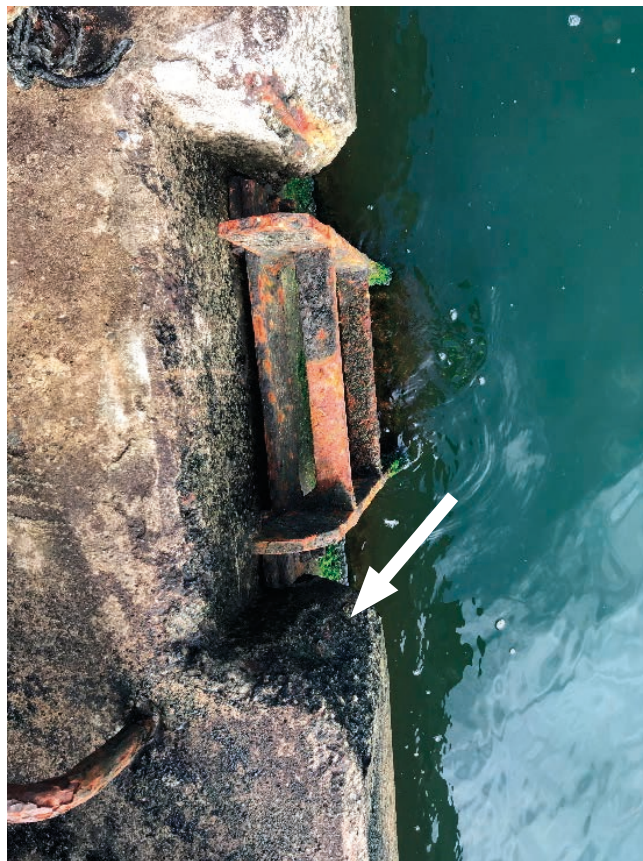
Rys. 5. Ubytki w betonie (aut. Paweł Chudziak)

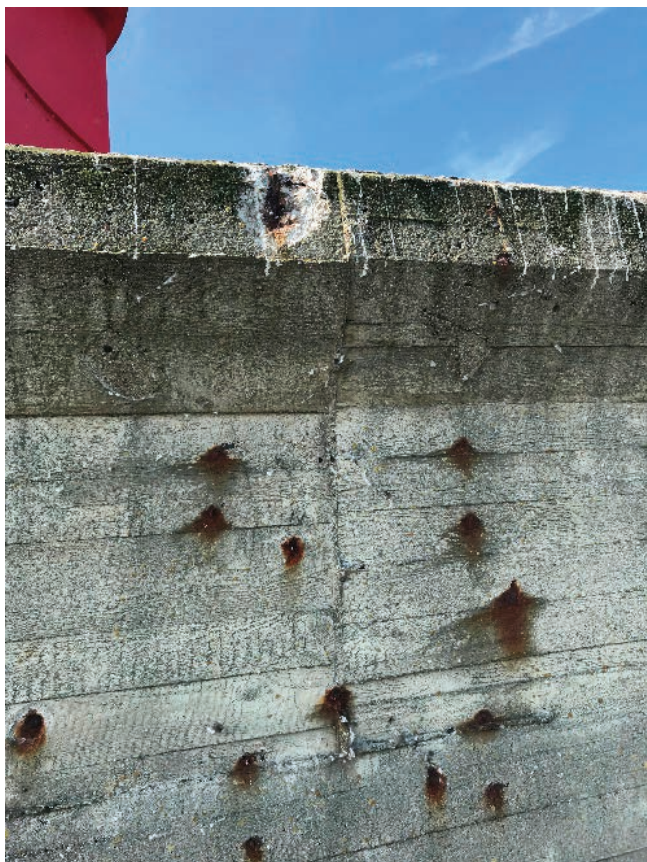
Rys. 6. Widoczna korozja prętów zbrojeniowych oraz ubytek w łamaczu fal (aut. Paweł Chudziak)

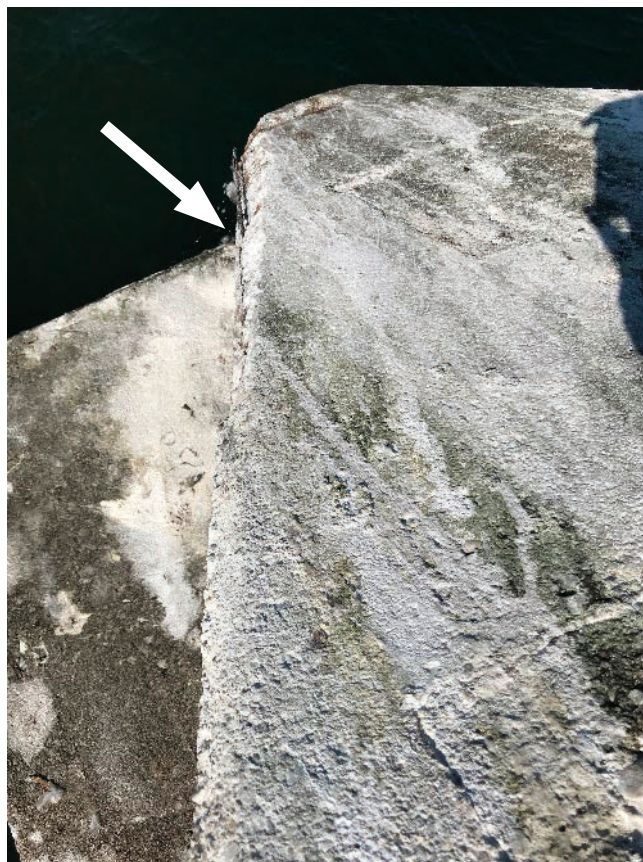
Rys. 7. Widoczne pręty zbrojeniowe na szykanie (aut. Paweł Chudziak)

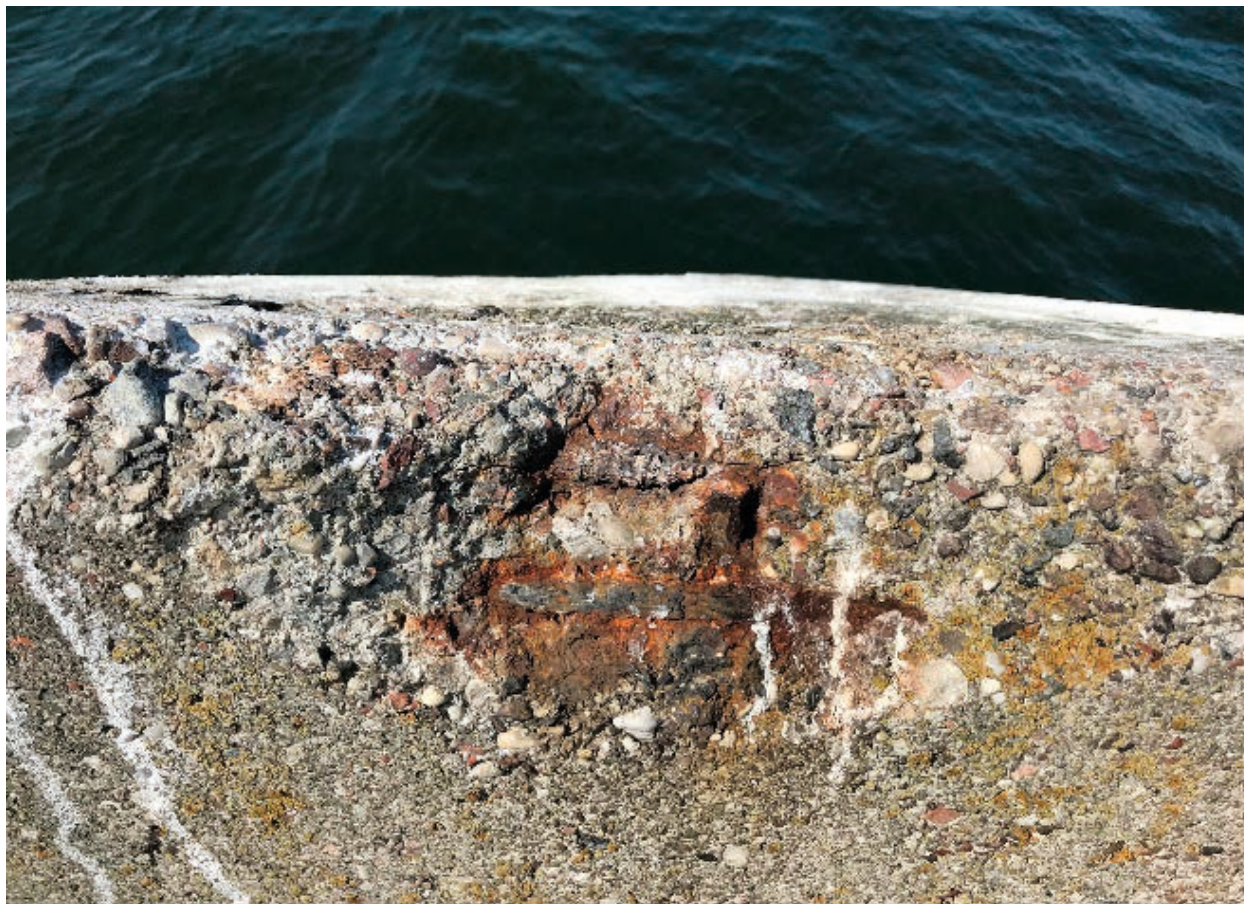
Rys. 8. Ubytek w szykanie (aut. Paweł Chudziak)

Innym czynnikiem odpowiadającym za korozję betonu jest kwas moczowy zawarty w odchodach ptactwa, głównie mew i kormoranów zwyczajnych (objętych ochroną na terenie RP). Ptaki te, z racji braku zagrożenia ze strony drapieżników, często przebywają na falochronie, zanieczyszczając go. Na zdjęciu (rys. 8) widać skorodowane zbrojenie w miejscu, gdzie ptactwo zostawia nieczystości.
