# Przewód transportowy z żeliwa sferoidalnego DN 250 mm

Dr hab. inż. Andrzej Raganowicz

Zweckverband zur Abwasserbeseitigung im Hachinger Tal, Taufkirchen, Niemcy

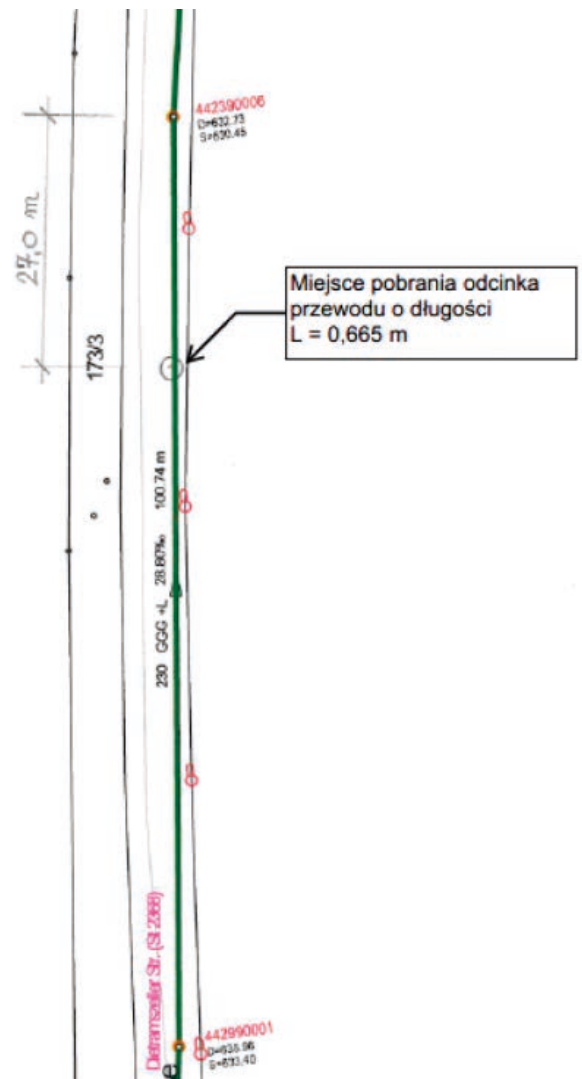
Rys. 3. Miejsce pobrania fragmentu przewodu żeliwnego o długości 665 mm  
(źródło: Raganowicz)

Związek Celowy podjął decyzję dotyczącą pobrania próby kanału w miejscu wystąpienia najbardziej wyraźnego i największego przebarwienia. Czynność tą związane z natychmiastowym wbudowaniem brakującego fragmentu kanału w celu zapewnienia ciągłości eksploatacji. Obie końcówki ponownie wbudowanego odcinka uszczelniono za pomocą specjalnych manszet gumowych. Próbę rury żeliwnej o długości 665 mm pobrano w odległości 200 m na północ od osiedla Oberbiberg (rys. 3) i przekazano renomowanemu instytutowi badawczemu w czerwcu 2010 roku w celu przeprowadzenia badań stwierdzających zaawansowaną korozję pobranej próbki. Wnętrze pobra-

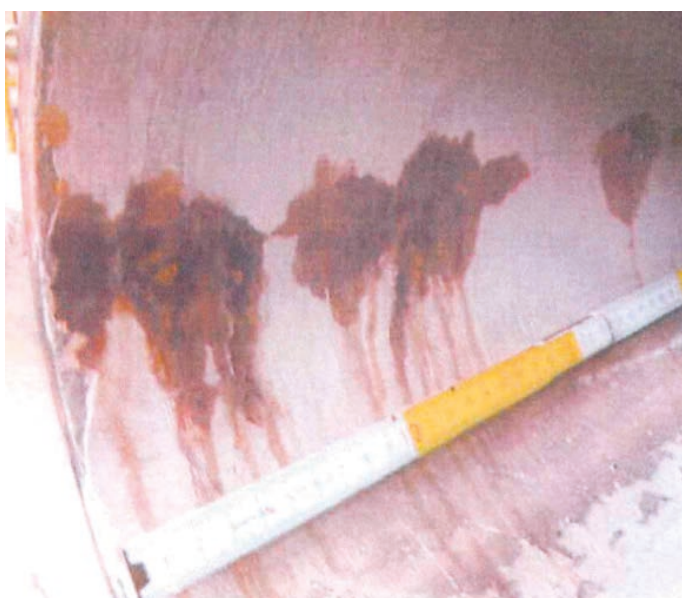
nej próbki kanału z wyraźnymi śladami korozji przedstawiono na rys. 4, a powiększenie środkowego uszkodzenia wraz z rysą podłużną na rys. 5. Jednocześnie pobrano kwalifikowaną próbę ścieków bytowych z kanału żeliwnego i zlecono specjalistycznemu laboratorium zbadanie jej składu chemicznego w celu ustalenia agresywności transportowanego medium. Badania chemiczne wykazały normalny stan zanieczyszczenia ścieków. Zwrócono jednak uwagę na nieznacznie podwyższony stosunek CSB/BSB<sub>5</sub> i podwyższoną zawartość związków lipofilowych.

W trakcie dalszych oględzin zidentyfikowano dwie rysy podłużne (szczelina  $< 0,1$  mm) przebiegające po obu stronach środkowej strefy rury (9:00 i 15:00 h na tarczy zegarowej). W miejscach lokalizacji rys występowały rdzawo brązowe przebarwienia spływające w kierunku kinety rury (rys. 4 i 5). W strefie dennej występowały jasne osady lub inkrustacje. Natomiast w stropie przewodu nie stwierdzono poważniejszych uszkodzeń. Z końca rury z wyraźnymi przebarwieniami pobrano dwie próbki materiału o średnicy 12 cm, przy czym jedną z nich podzielono dodatkowo na dwie części. Za pomocą słabych uderzeń młotkiem udało się w przypadku dwóch połówek jednej z prób oddzielić powłokę mineralną od rury żeliwnej. Na odkrytej wewnętrznej stronie żeliwa występowały powierzchniowe formy korozji. Produkty korozji znaleziono również w przekrojach rys. Pomiary karbonizacji próbek odbitej powłoki mineralnej wykazały zróżnicowane wartości, czego efektem były zróżnicowane jej zasięgi od 1 do 5 mm.

Do badań metalograficznych pobrano skorodowaną próbkę rury o grubości ścianki 6 mm. Po odbiciu powłoki mineralnej warstwa żeliwa miała grubość 4,4 mm. Głębokość korozji w ramach skorodowanych powierzchni wynosiła od 1,2 do 1,3 mm. Tak więc udział skorodowanej warstwy żeliwa osiągnął wartość 30%. Struktura samego żeliwa nie budziła zastrzeżeń i dlatego nie mogła być przyczyną powstałych uszkodzeń. Po pobraniu próbek skorodowanej powierzchni żeliwa oznaczono zawartość chlorków. Wyniki tych badań wykazały dużą zawartość chlorków w wewnętrznej strefie żeliwa. W trakcie dalszych badań

Rys. 4. Próbkę kanału żeliwnego z uszkodzoną powłoką wewnętrzną [2]

ustalono, że powłoka mineralna w strefie rys utraciła swoją alkalizację wskutek karbonizacji i dyfuzji chlorków. Dlatego też warstwa tlenku na powierzchni żeliwa również utraciła swoją ochronną funkcję. Wilgoć pochodząca ze ścieków i tlen zawarty w strefie gazowej przewodu doprowadziły do zainicjowania procesów korozyjnych. Kończącą konkluzją opinii było stwierdzenie, że resztkowa żywotność techniczna rur z żeliwa sferoidalnego wynosi od 6 do 10 lat.

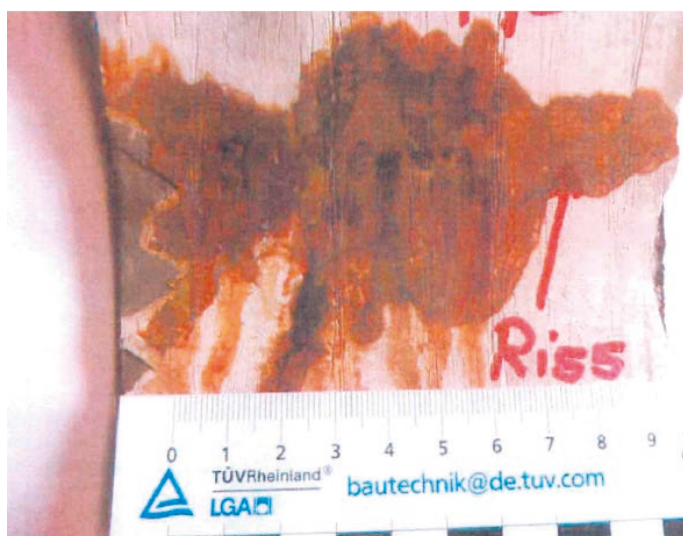
Rys. 5. Powiększenie środkowego uszkodzenia przedstawionego na rys. 4 [2]

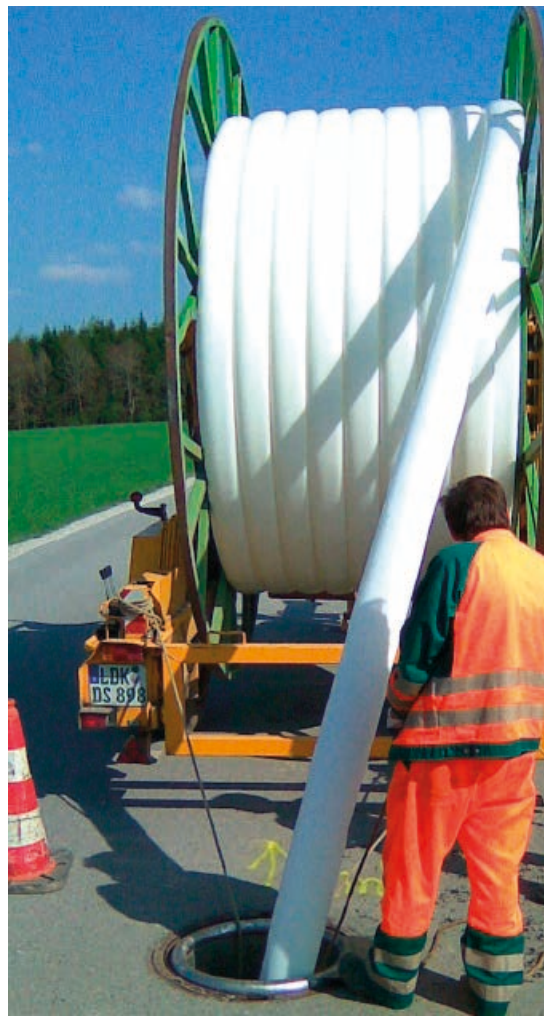
Rys. 6. Instalacja rękawa Compact-Pipe w ramach odcinka łączącego osiedle Kreuzpullach z przewodem głównym (źródło: Raganowicz)

Producent rur żeliwnych zlecił wykonanie renowacji przewodu transportowego w systemie Compact-Pipe firmie Diring & Scheidel (D&S), która ma długoletnie doświadczenie w stosowaniu tej technologii. Wbudowany rękaw polietylowy (PE) był produktem firmy WAVIN o następujących parametrach: DA 250 mm (średnica zewnętrzna), SDR 26 (proporcja DA do grubości ścianki), grubość ścianki  $s = 9,6$  mm, PN6 (dopuszczalne ciśnienie 6 bar). Firma WAVIN dostarczała na plac budowy rękaw typu C o długości 400 m nawinięty na bębny stalowe. Instalacja długich odcinków rękawa usprawniła realizację robót renowacyjnych (rys. 6).

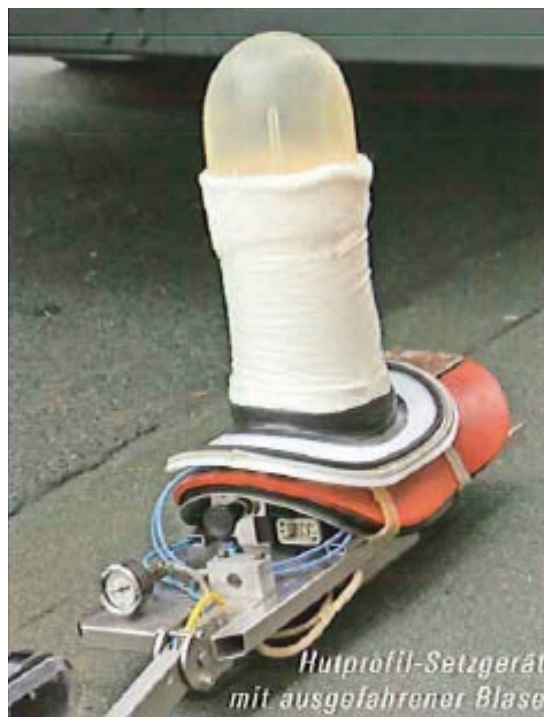
Rys. 7. Robot kanałowy służący do instalacji profilu kapeluszowego typu CP-ZA 1012 [3]

Realizację robót renowacyjnych ułatwiał fakt, że na całej długości przewodu zlokalizowano tylko 6 przyłączy, z czego 4 łączyły parcelę ze studzienką rewizyjną kanału głównego, a 2 łączyły parcelę bezpośrednio z przewodem. W przypadku tych ostatnich przyłączy, po otwarciu rękawa, wykonano połączenie kanału z przyłączem za pomocą profilu kapeluszowego typu CP-ZA 1012 [3]. Polietylenowy (PE) kołnierz wyposażony jest w spiralę umożliwiającą jego zgrzanie z rękawem oraz uszczelkę gumową. Dodatkowym elementem profilu jest krótki rękaw nasączony żywicą epoksydową, który jest zespolony z kołnierzem. Instalację profilu kapeluszowego wykonuje zdalnie sterowany robot kanałowy (rys. 7). Wnętrze żeliwnego

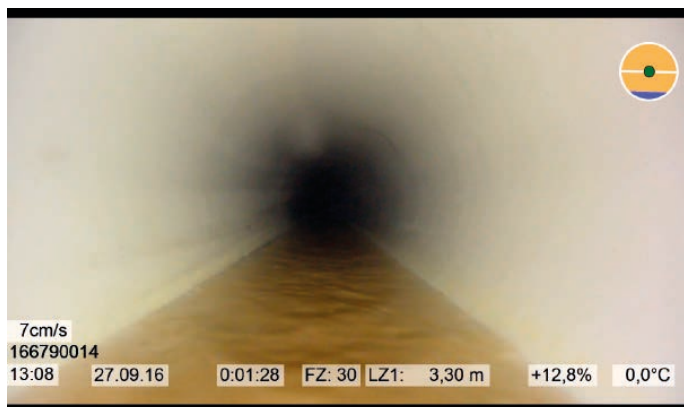
Rys. 8. Wnętrze przewodu transportowego po renowacji techniką Compact-Pipe  
(źródło: Raganowicz)

przewodu transportowego z wbudowanym rękawem typu Compact-Pipe DA 250 mm przedstawiono na rys. 8. W wyniku przeprowadzonej renowacji średnica wewnętrzna przewodu uległa zmniejszeniu do DN 230 mm.

Prace renowacyjne zrealizowano w okresie trzech miesięcy. Ich pierwszy odbiór przeprowadzono w 2011, a odbiór gwarancyjny w 2016 roku. Standardowymi komponentami tych odbiorów była inspekcja optyczna i badanie szczelności według DIN EN 1610 [1]. Analiza dokumentacji odbiorczej nie wykazała uszkodzeń wymagających ich naprawy.
