Długotrwały wpływ obciążeń środowiskowych na stan techniczny morskich budowli hydrotechnicznych

Prof. dr hab. inż. Bohdan Zadroga¹, dr inż. Tomasz Mioduszewski² ¹Politechnika Gdańska ²Pracownia Projektowa Budownictwa Hydrotechnicznego Aquaprojekt Sp. z o.o., Gdańsk

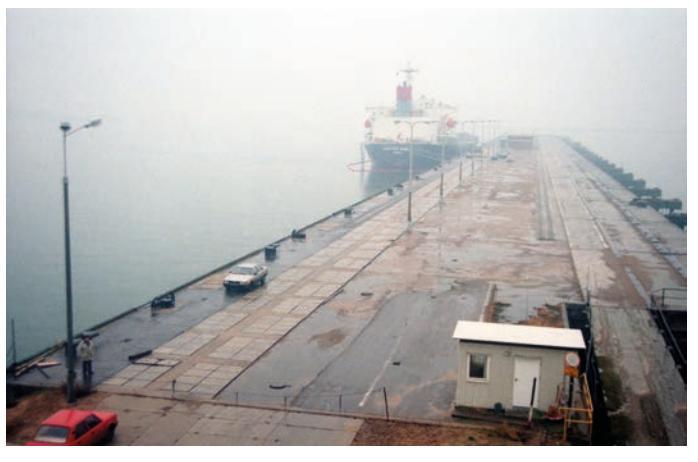
Rys. 2. Widok z góry pomostu przeładunkowego od strony lądu (rok 1997)

Ze względu na to, że na wybudowanym odcinku pirsu nie wykonano nawierzchni na pomostach, nieczynna była instalacja odwodnieniowa oraz brakowało zabezpieczeń antykorozyjnych, z biegiem czasu postępowała sukcesywnie destrukcja konstrukcji. Nieeksploatowany pirs rudowy wykorzystywano sporadycznie jako stanowisko postojowe, a od 1984 roku do załadunku na statki wyrobów hutniczych za pomocą urządzeń statkowych lub dźwigów samojezdnych. Od 2007 roku na pierwszym odcinku pirsu rudowego, na długości 300 m, uruchomiono terminal przeładunku węgla w relacji importowej. W związku z realizacją tej inwestycji w niniejszym artykule nie zajmowano się kwestiami remontu oraz zmian powstałych na pirsie.

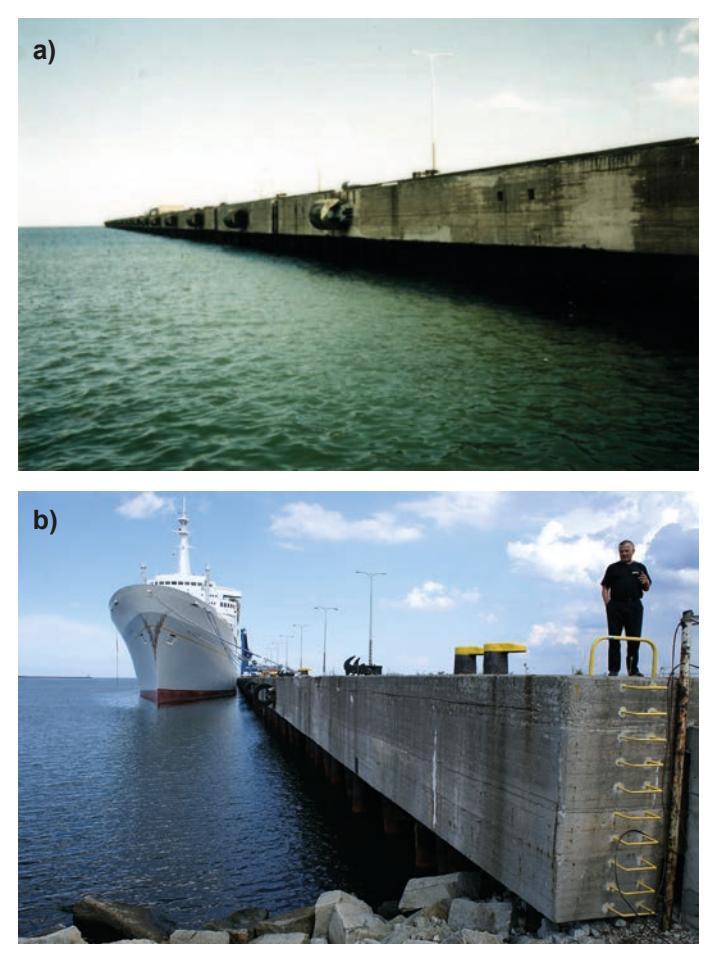
Rys. 3. Widok od strony lądu odwodnej krawędzi pomostu przeładunkowego wyposażonego w urządzenia cumowniczo-odbojowe: a) rok 1997 b) rok 2006

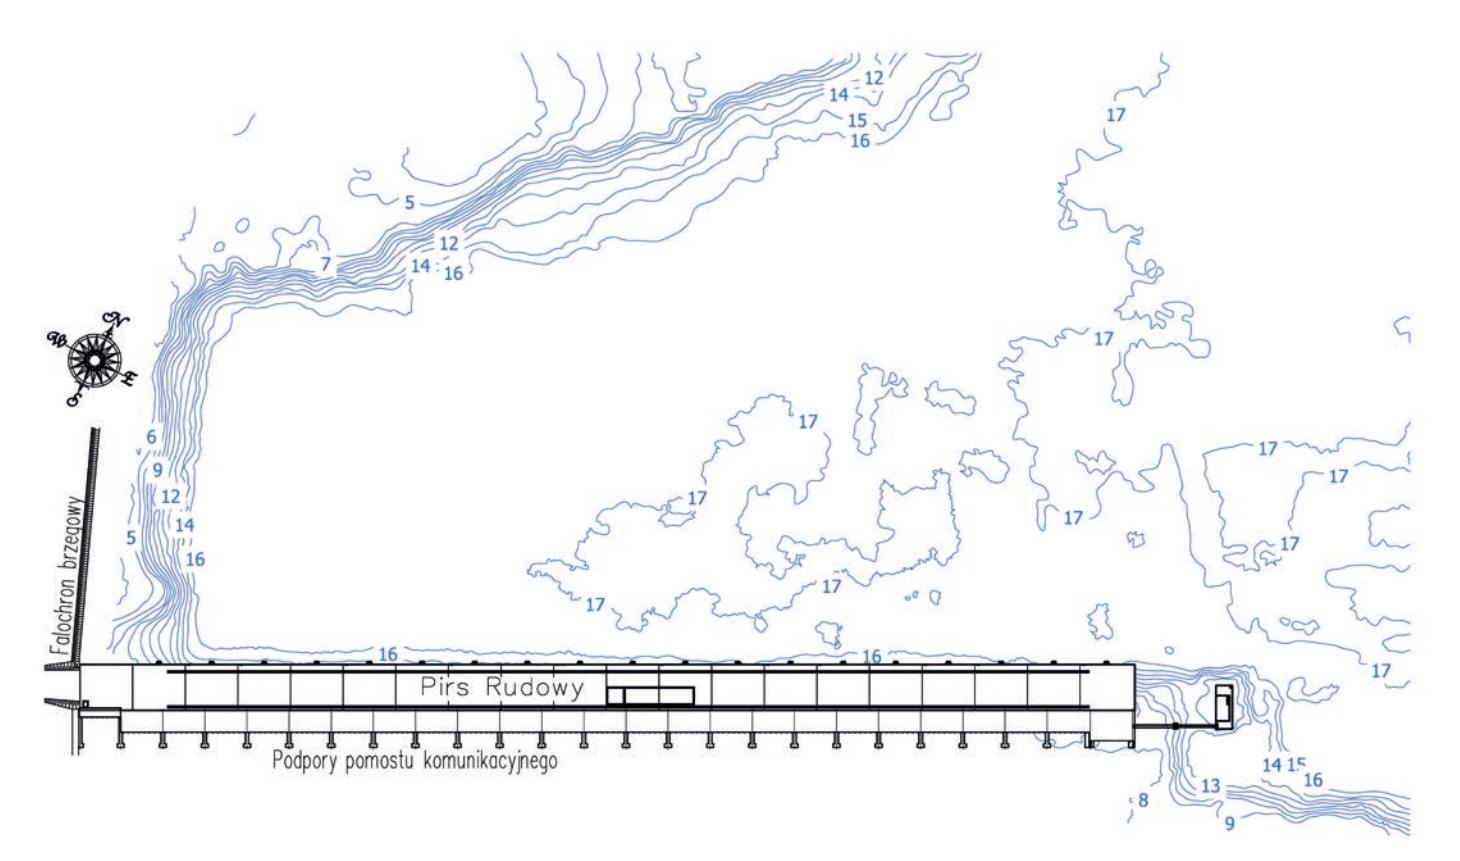
Z rys. 4 wynika, że wzdłuż pomostu przeładunkowego w tak zwanej linii cumowniczej aktualne w 1997 roku głębokości dna wahały się od 15,6 m do 16,3 m, a więc były nieco mniejsze od głębokości przewidzianej w projekcie i wynoszącej -16,5 m.

Rys. 4. Batymetria dna w rejonie linii cumowniczej pomostu przeładunkowego (rok 1997)

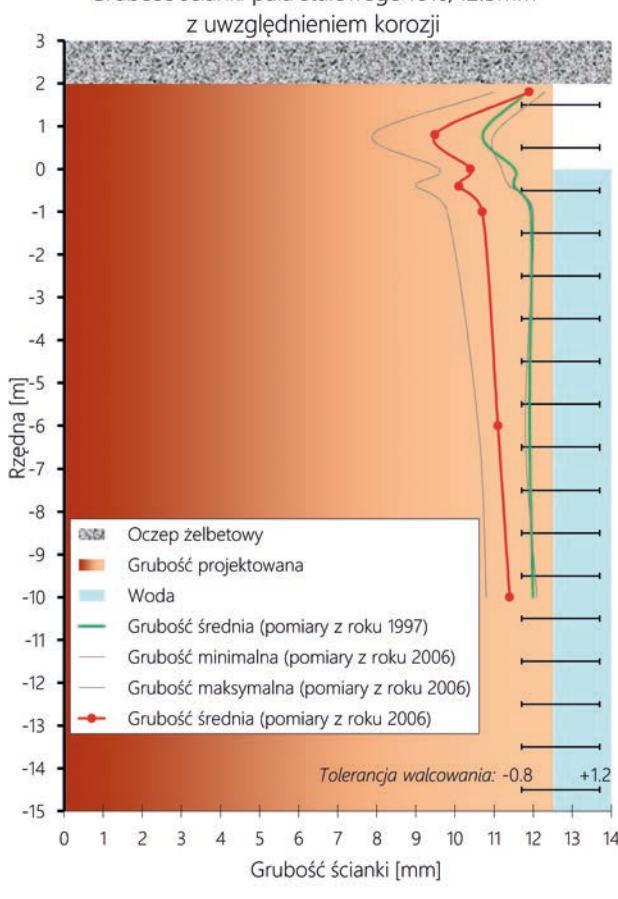
Rys. 5. Uśrednione wyniki pomiarów grubości ścianek stalowych pali rurowych (pomiary z roku 1997 oraz 2006)

Z analizy przeprowadzonych pomiarów wynika, że największe ubytki izolacyjnych powłok antykorozyjnych nałożonych na zewnętrznej powierzchni pali i najsilniejsza korozja ścianek stalowych, wynosząca średnio około 2,0 mm w roku 1997 oraz około 3,0 mm w roku 2006, wystąpiła w strefie wahań zwierciadła wody od poziomu około -0,4 m do +1,0 m. Ponieważ od wbicia pali do realizacji pierwszych pomiarów upłynęło około 20 lat, a do kolejnych pomiarów prawie 30 lat, średnią prędkość postępu korozji w rejonie Portu Północnego w Gdańsku można określić na około 0,1 mm/rok.

Stwierdzone zróżnicowanie (od 3,0 do 0,6 mm) postępu korozji w strefie wahań wody dla poszczególnych pali może być wynikiem stosowania różnych sposobów izolacji ścianek pali w hutach w trakcie produkcji rur oraz wpływem dopuszczalnej tolerancji walcowania blach wynoszącej 2,0 mm (od -0,8 do +1,2 mm). Należy zaznaczyć, że stwierdzony największy postęp korozji w strefie wahań wody nie ma istotnego znaczenia i wpływu na zmniejszenie nośności pali i na stateczność rusztu palowego, ponieważ w palach tych wykonano w strefie wahań wody rdzenie żelbetowe opisane wcześniej.

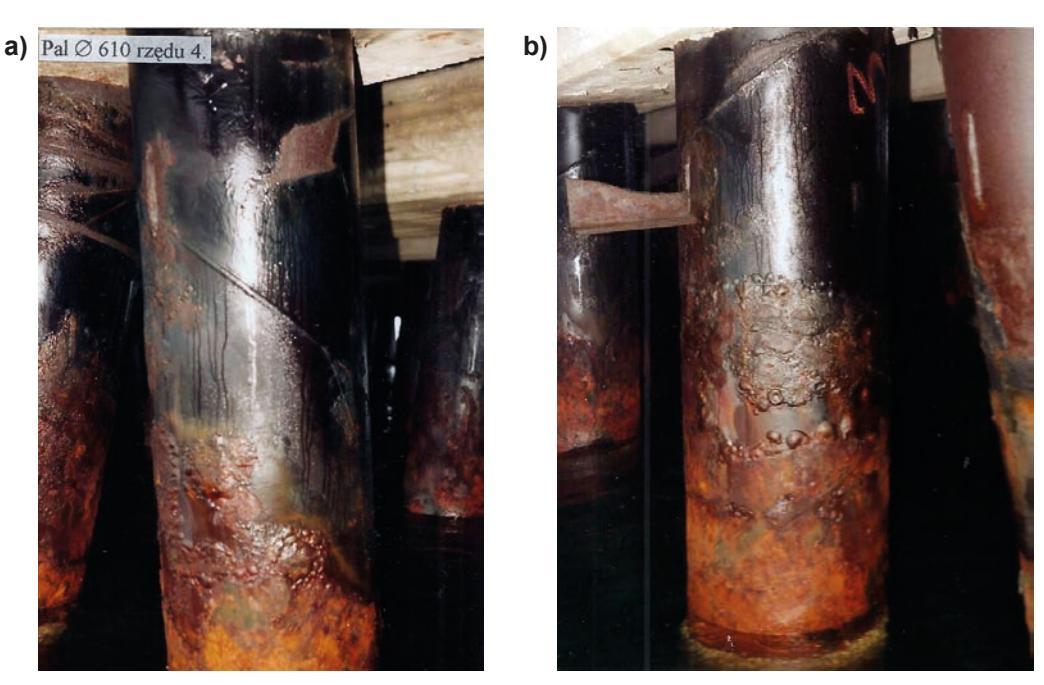
Rys. 6. Odspojenia zewnętrznej powłoki antykorozyjnej oraz widoczna korozja ścianki stalowego pala rurowego (rok 1997) a) pal o średnicy 610/12,5 mm i długości 26,0 m, b) pal o średnicy 711/12 mm i długości 28,0 m

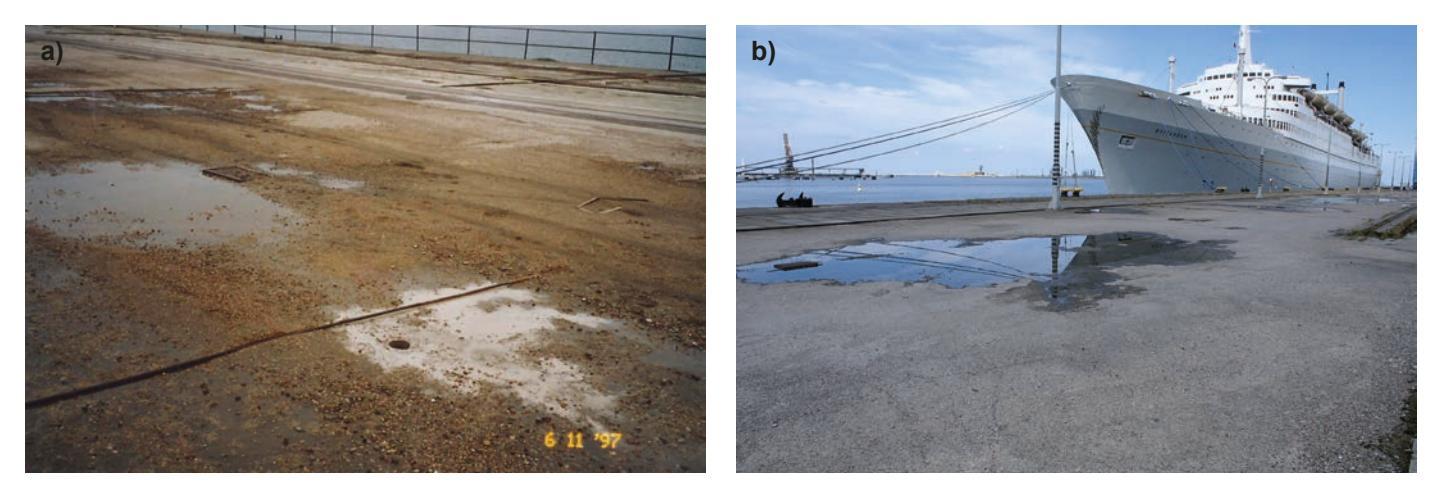
Rys. 7. Destrukcja górnej powierzchni żelbetowej płyty pomostu. Widoczne lokalne zastoiska wody opadowej: a) rok 1997 b) rok 2006

- w wielu miejscach (np. na górnych i dolnych powierzchniach pomostu oraz bocznych powierzchniach bloku nadbudowy) beton uległ przypowierzchniowej destrukcji (rys. 7) wywołanej korozją chemiczną i działaniem mrozu, powodując odsłonięcie i korozję przypowierzchniowego zbrojenia,
- przerwy robocze w betonowaniu (szczególnie płyty wieńczącej) wykonano niestarannie (rys. 8 i 9), powodując w tych miejscach mniejszą przyczepność betonu i w konsekwencji możliwość lokalnego obniżenia wytrzymałości konstrukcji,
- na niektórych powierzchniach elementów betonowych widoczne są mini rysy w miejscach przebiegu zbrojenia

W znacznym stopniu uległy zniszczeniu stalowe drabinki ratownicze z drewnianymi belkami ochronnymi. Ponadto, odwodnienie nawierzchni pomostu i torowiska poddźwigowego, ze względu na przerwanie robót nawierzchniowych, jest nieskuteczne. (rys. 7 i 12).

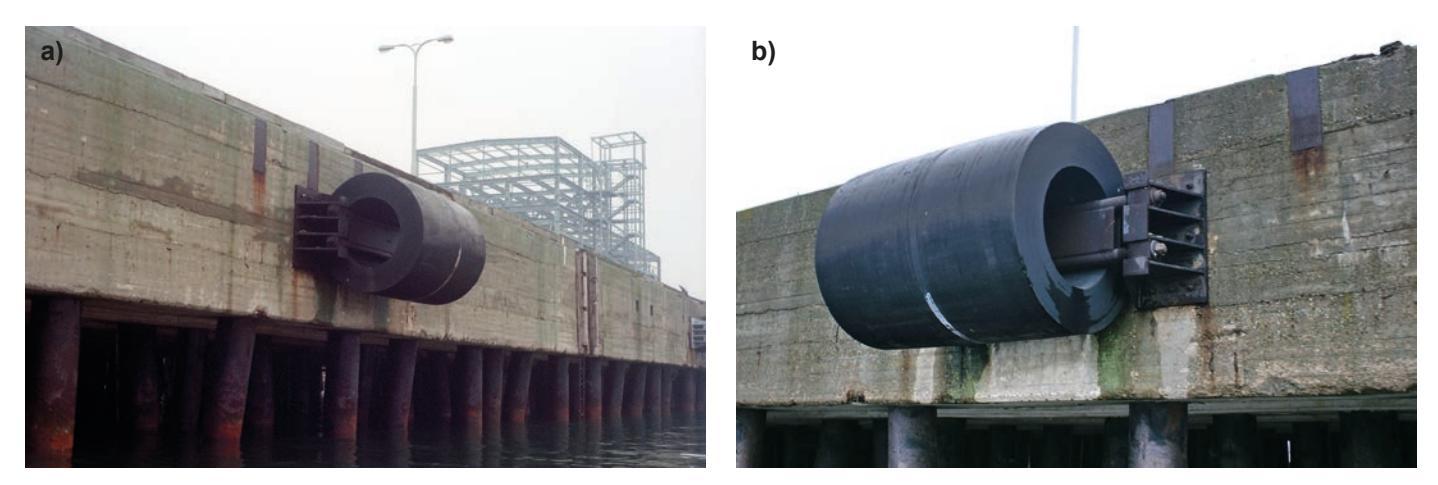
Rys. 8. Ubytki betonu na krawędzi odwodnej pomostu przeładunkowego i niestarannie wykonana przerwa robocza: a) rok 1997, b) rok 2006

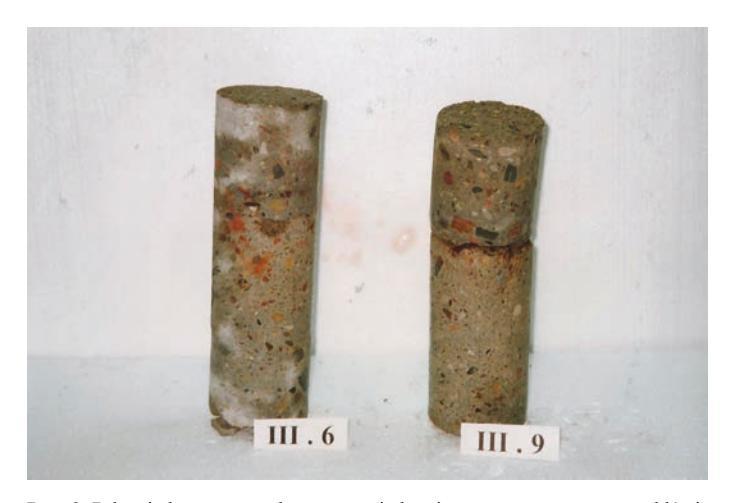
Rys. 9. Rdzenie betonowe pobrane w sąsiedztwie wewnętrznego toru poddźwigowego. Rdzeń III.6 o dobrym współczynniku wypełnienia. Na rdzeniu III.9 widoczna niestarannie wykonana przerwa robocza

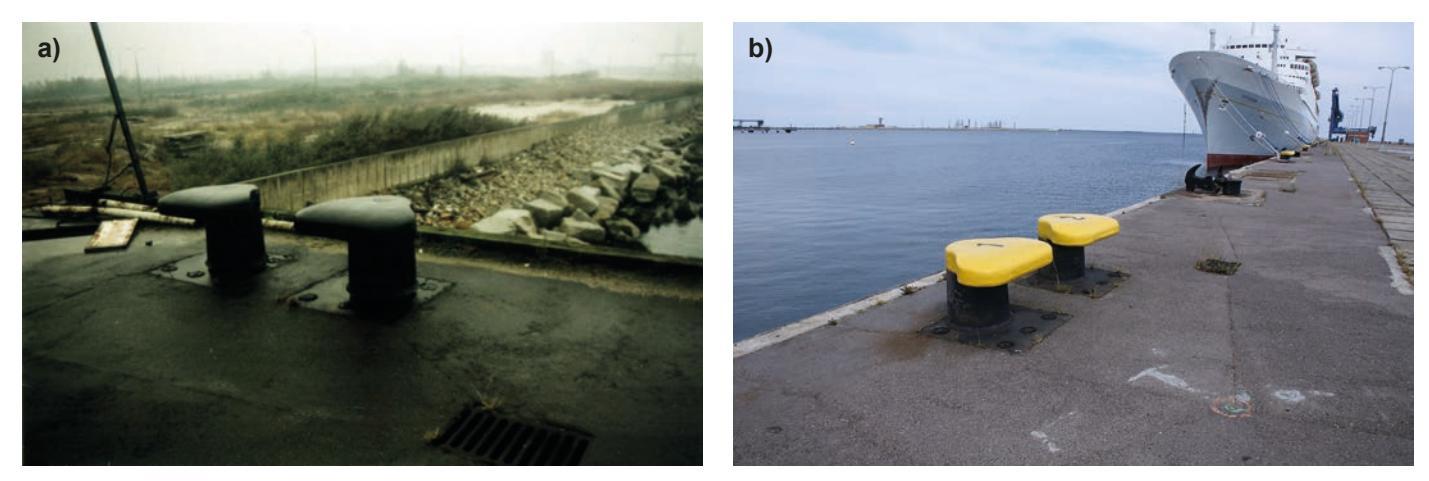
- urządzenia cumownicze podwójne, żeliwne pachoły cumownicze na uciąg 900 kN każdy i szybkozwalniające haki cumownicze o uciągu 1250 kN i 2500 kN (rys. 10),
- urządzenia odbojowe walce gumowe typu Gigant Fenders (rys. 11),
- torowisko poddźwigowe (rys. 12),

są ogólnie w dobrym stanie.

Rys. 10. Podwójne żeliwne pachoły cumownicze na koronie pomostu przeładunkowego: a) rok 1997, b) rok 2006

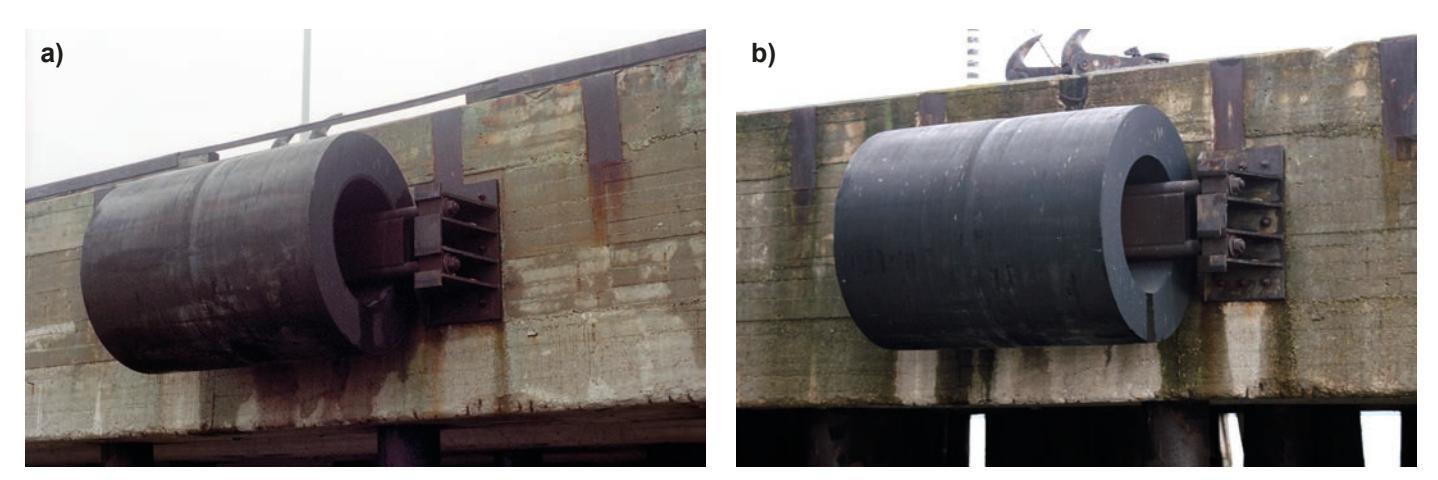
Rys. 11. Gumowe walce odbojowe typu Gigant Fenders na ścianie odwodnej oraz urządzenie cumownicze dwu-hakowe na koronie pomostu przeładunkowego: (a) rok 1997 (b) rok 2006

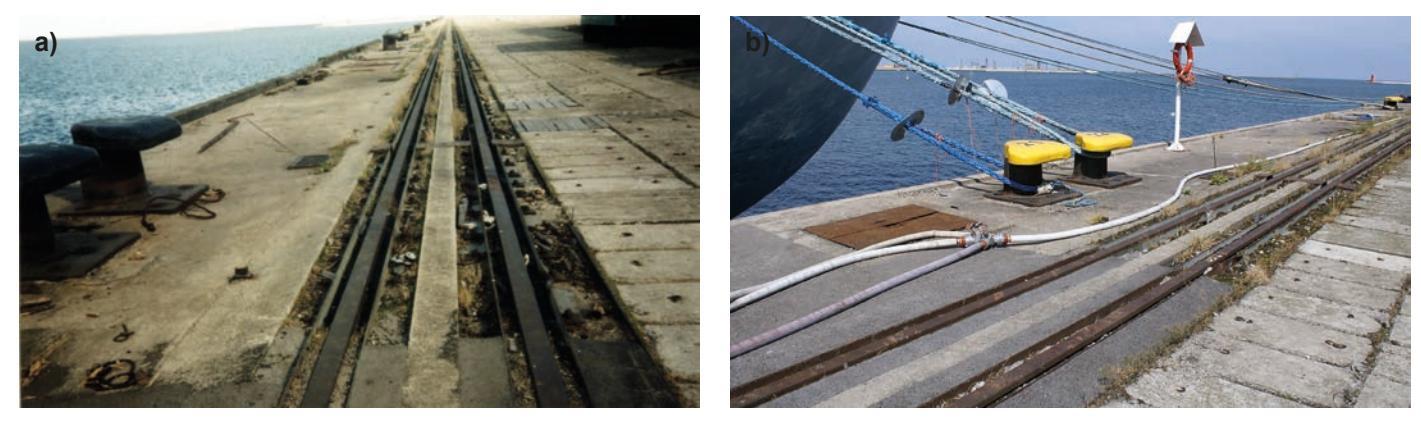
Rys. 12. Torowisko poddźwigowe na koronie pomostu przeładunkowego: a) rok 1997, b) rok 2006

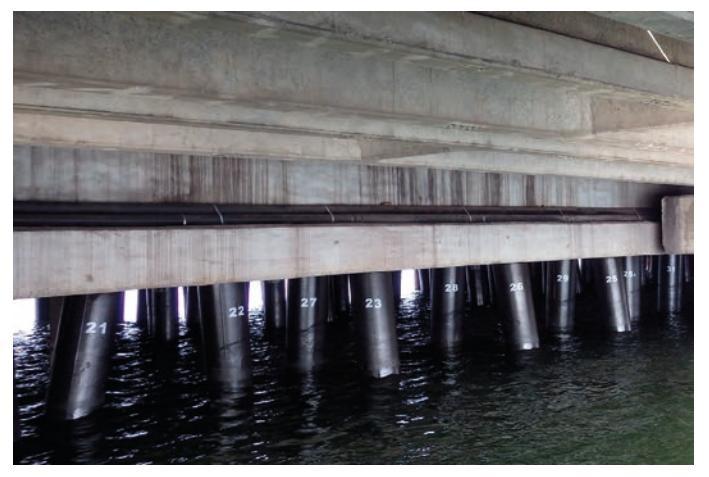
Rys. 13. Widok stalowych pali rurowych po wykonaniu zabezpieczeń antykorozyjnych w technologii poliuretanowej [7]

- zabezpieczenie antykorozyjne stalowych pali rurowych w technologii poliuretanowej (rys. 13) – prace przewidziane są na całej długości konstrukcji, obecnie zrealizowane w połowie,
- remont nawierzchni pirsu, torowiska poddźwigowego i linii cumowniczo-odbojowej, modernizację ścieżki cumowniczej z wymianą elementów linii cumowniczo-odbojowej (rys. 14) – na pierwszym odcinku obejmującym 13 sekcji dylatacyjnych, to jest około 390 metrów.

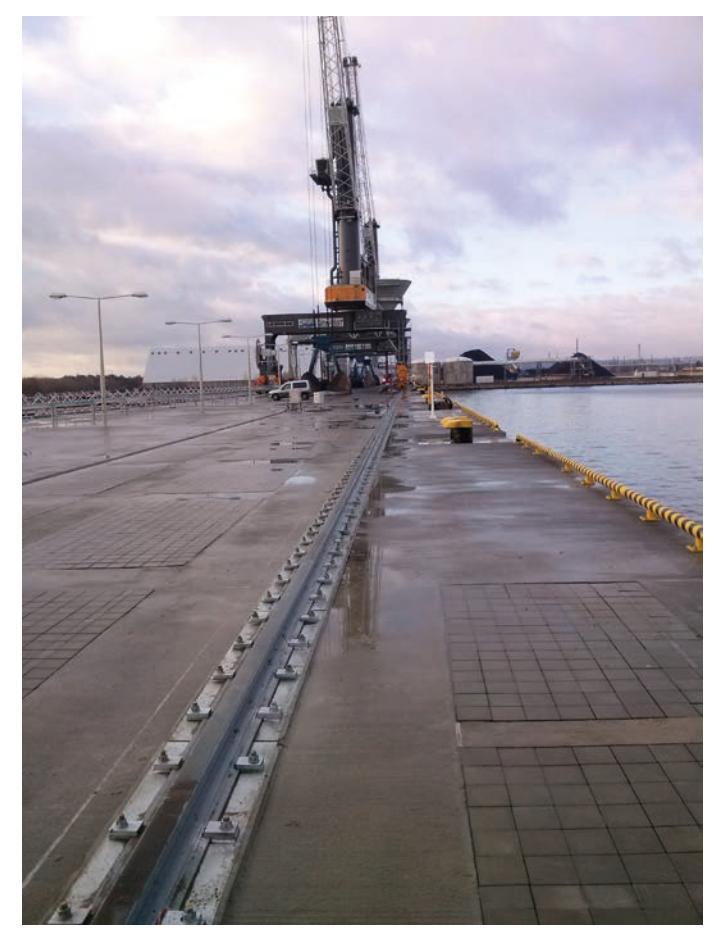
Rys. 14. Wyremontowana nawierzchnia, torowisko poddźwigowe i linia cumowniczo-odbojowa na pirsie rudowym [7]
