## Stan brzegów morskich i sposoby ich ochrony w Obwodzie Kaliningradzkim i na Litwie

Dr hab. inż. Rafał Ostrowski, prof. dr hab. inż. Zbigniew Pruszek – Instytut Budownictwa Wodnego PAN w Gdańsku  
Dr Aleksander Babakow – Oddział Atlantycki Instytutu Oceanologii Rosyjskiej Akademii Nauk, Kaliningrad

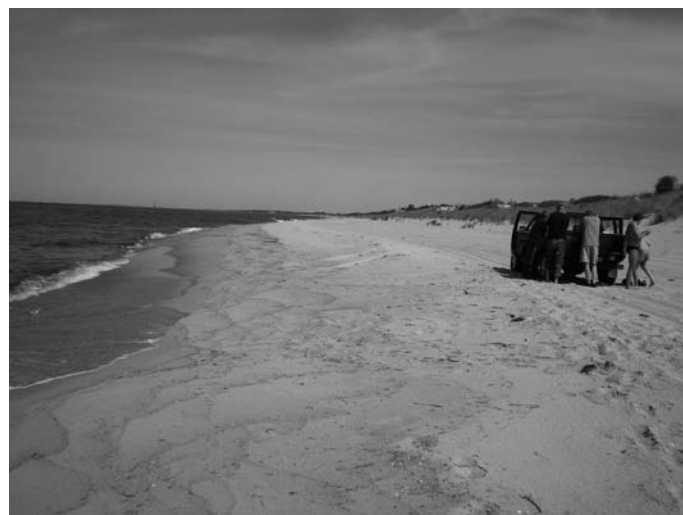
Rys. 2. Brzeg morski na Mierzei Wiślanej w odległości około 10 km od Cieśniny Piławskiej

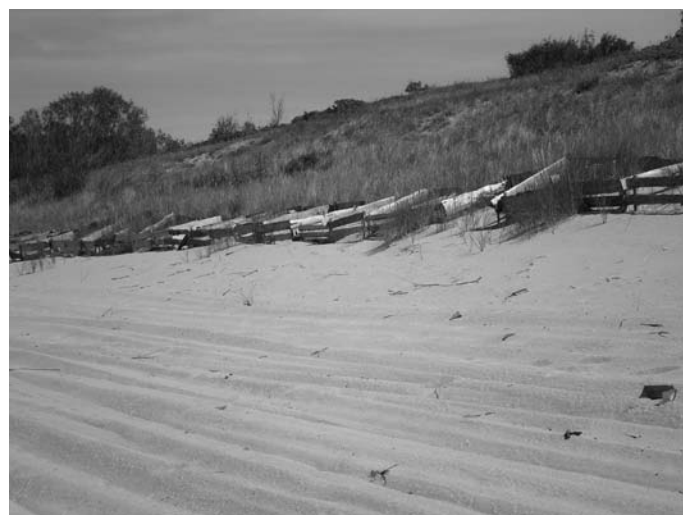
Rys. 3. Klatki drewniane u podstawy wydmy na Mierzei Wiślanej

Jedynym środkiem technicznym stosowanym lokalnie na odmorskim brzegu Mierzei Wiślanej są drewniane klatki u podstawy wydmy (rys. 3). Ich zadaniem jest akumulacja piasku przy stopie wydmy i przyspieszanie jej przyrastania w kierunku plaży. Poza tym na przeważającej długości Mierzei Wiślanej brzeg ma charakter w pełni naturalny. Procesy erozyjne, jeżeli występują, są relatywnie słabe, a zaplecze wydmy nie jest zagospodarowane i turystycznie wykorzystywane. Stąd wynika brak konieczności przeciwoerozyjnego lub przeciwpowodziowego zabezpieczenia brzegu. Wyjątek stanowi wspomniany uprzednio obszar w bezpośrednim sąsiedztwie Cieśniny Piławskiej, z wąską plażą i niskimi wydmami, niedostatecznie chroniącymi zabudowania wsi Kosa. Jedyną stosowaną w tym rejonie metodą ochrony brzegu jest sporadyczne sztuczne zasilanie piaskiem dna morskiego w odległości kilkuset metrów od linii brzegowej. W tym celu wykorzystuje się urobek z robót pogłębiarskich prowadzonych na podejściu do portu w Bałtyjsku oraz na torze wodnym pomiędzy Cieśniną Piławską a Kaliningradem.

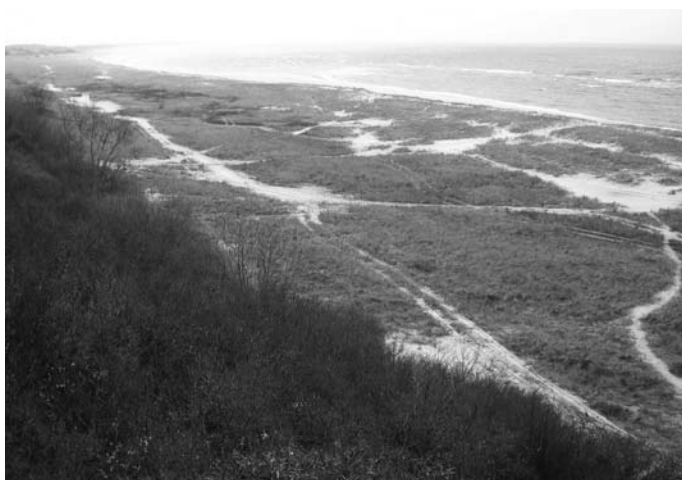
Rys 5. Rejon akumulacji osadów (Zatoka Pokrowskaja) jako efekt zrzutu pulpy urobkowej do morza w okolicach Jantarnej

W okresie istnienia zrzutu do morza pulpy urobkowej z kopalni bursztynu w Jantarnej, uprzednio erozyjny brzeg morski stawał się silnie akumulacyjny, przesuwał się w kierunku morza z prędkością dochodzącą do 30 m/rok. Maksymalne przesunięcie linii brzegowej w kierunku morza zarejestrowane w rejonie Zatoki Pokrowskaja (rys 5) w ciągu 15 lat (1974-1989), wyniosło 450 m [7], a według innych źródeł lokalnie nawet 800 m [4]. Po północnej stronie Jantarnej (w bliskim sąsiedztwie tej miejscowości), jako skutek wieloletniego zrzutu pulpy

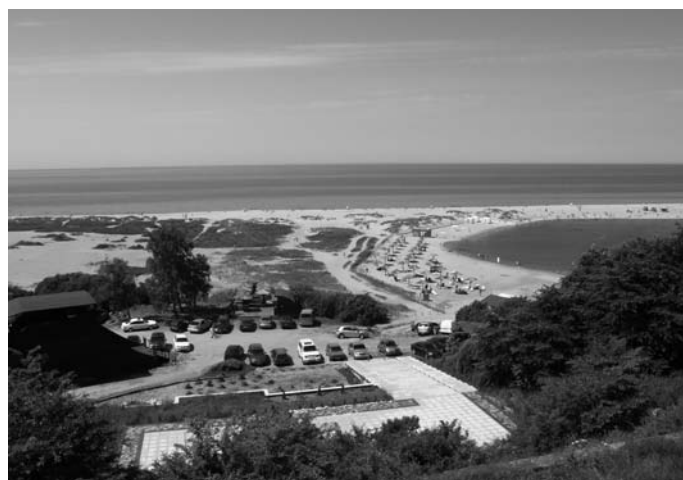
Rys. 6. Wykorzystanie do celów rekreacyjnych obszarów akumulacji powstałych wskutek zrzutu pulpy urobkowej (Jantarnej)

na przybrzeżne pola ociekowe i tworzenia się rozległych obszarów akumulacyjnych, powstały na owych obszarach przybrzeżne jeziora, które obecnie wykorzystywane są do celów rekreacyjnych (rys. 6).

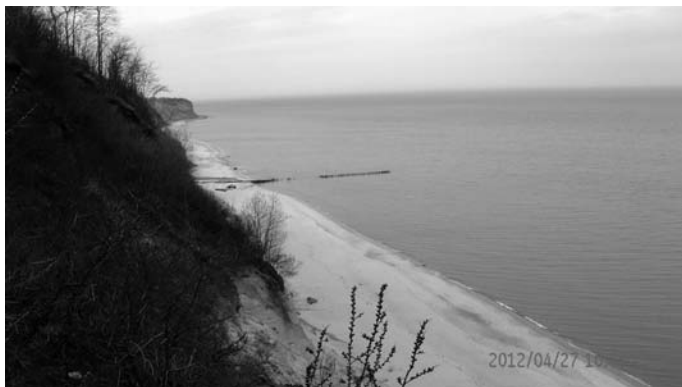
Rys. 7. Pojedyncza ostroga w rejonie osiedla Donskoje

W przeszłości zrzut pulpy urobkowej w Jantarnym bardzo korzystnie oddziaływał na brzeg morski na całym odcinku od Cieśniny Piławskiej do Przylądka Taran. Nie było zatem potrzeby ochrony brzegów. Stąd w obszarze tym w okolicy miejscowości Donskoje istnieje tylko pojedyncza stara budowla (ostroga), mocno zniszczona i w zasadzie w żaden sposób nie spełniająca swojej roli (rys. 7).

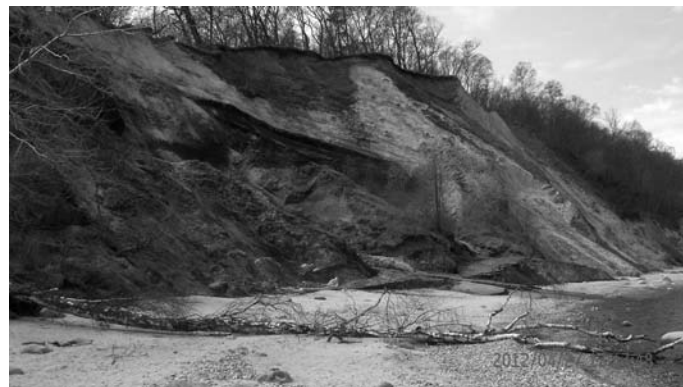
Rys. 8. Erozja brzegu na odcinku pomiędzy Przylądkiem Taran a Swietłogorskiem

Osady plażowe na tym odcinku wybrzeża charakteryzują się medianą średnic ziaren  $D_{50} = 0,15 \div 0,20$  mm [10]. Grubsze osady, także kamienne, występują na wschód od Przylądka Taran, zwłaszcza w pobliżu lokalnych mniejszych przylądków/cyplic. Generalnie brak jest rew w tym obszarze. Brzeg prawie na całym odcinku Przylądek Taran – nasada Mierzei Kurońskiej jest silnie erozyjny (rys. 8) i cofa się ze średnią prędkością  $-(0,5 \div 0,8)$  m/rok.

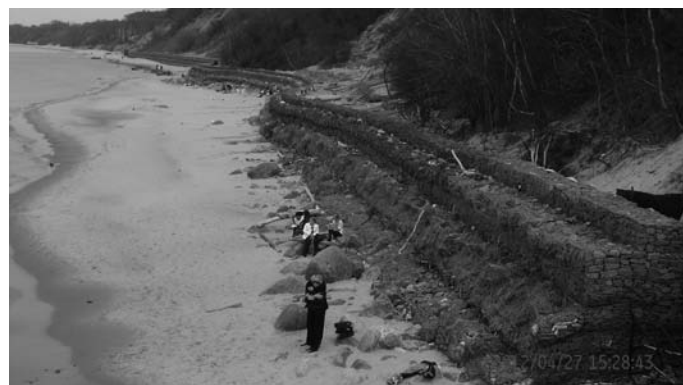
Rys. 9. Gabiony w okolicy Swietłogorska

gorsk, Pionierskij i Zielonogradsk w ostatnim okresie wzniesiono nowe ochronne budowle brzegowe. Konstrukcje w postaci gabionów występują około 500 m na wschód i 500 m na zachód od Swietłogorska (rys. 9). Przykład ażurowej żelbetowej opaski brzegowej o długości około 1 kilometra stanowiącej jednocześnie podstawę bulwaru spacerowego w miejscowości Pionierskij przedstawiono na rys. 10. Na licznych odcinkach brzegu nowe umocnienia powstały w miejscu starych, mocno już zniszczonych konstrukcji mających charakter opasek brzegowych różnego rodzaju. Niezależnie od nowo wzniesionych budowli ochronnych, w wielu miejscach pozostały stare, poważnie uszkodzone konstrukcje brzegowe takie jak opaski i ostrogi (rys. 11).

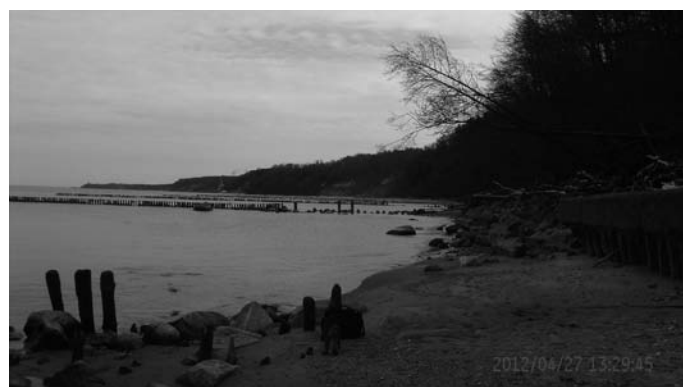
Rys. 11. Przykład starych mocno zniszczonych budowli brzegowych na zachód od Swietłogorska (okolica miejscowości Otriadnoje)

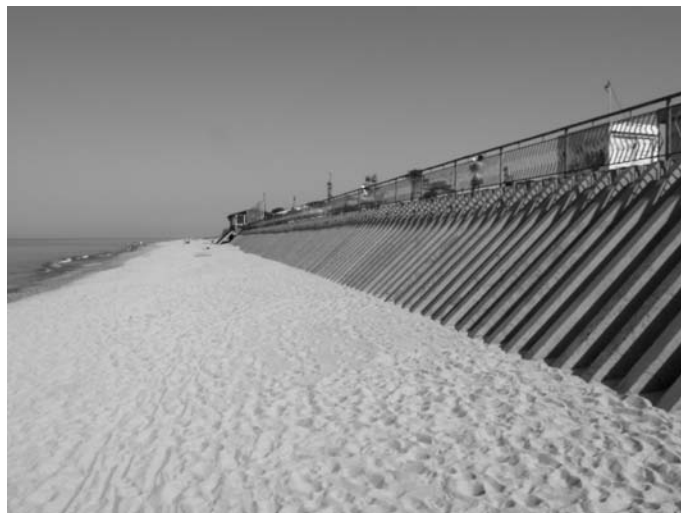
Rys. 12. Opaska brzegowa w miejscowości Lesnoj

Ze względu na brak silnych procesów erozyjnych na Mierzei Kurońskiej brak jest rozbudowanych konstrukcji ochrony brzegu. Wyjątkiem jest należąca do Rosji część nasadowa, gdzie na wschód od Zielonogradska znajdują się nieduże odcinki starych mocno zniszczonych poniemieckich ostróg oraz nowo zbudowana ażurowa żelbetowa opaska brzegowa o długości 120 m w miejscowości Lesnoj (rys. 12). Utrzymanie brzegu morskiego w środkowej i północnej części Mierzei Kurońskiej ogranicza się do stosowania łagodnych zabiegów technicznych przyjaznych środowisku naturalnemu, takich jak zakrzewianie i zatarawianie. Na Mierzei Kurońskiej istnieje system naturalnych rozległych wydmy, lokalnie o charakterze wędrujących dużych form piaszczystych. W celu stabilizacji ruchomych piasków sto-

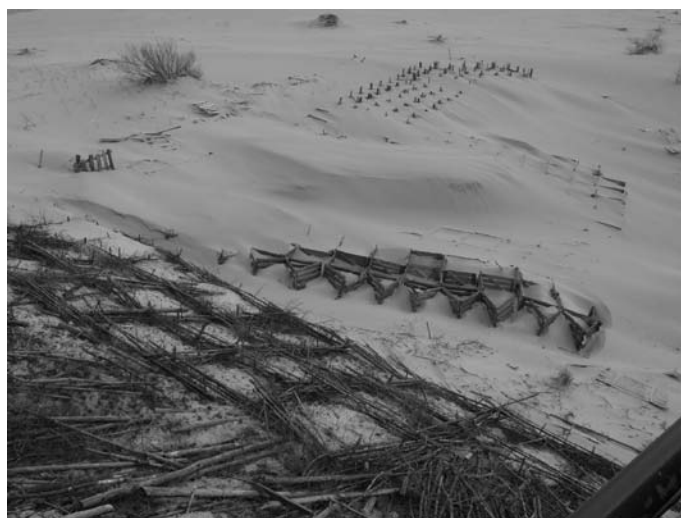
Rys.13. Stabilizacja ruchomych piasków na Mierzei Kurońskiej za pomocą wydmywających mat i płotków

suje się lekkie konstrukcje drewniane lub faszynowe w postaci płotków bądź okładzin (mat) (rys. 13).

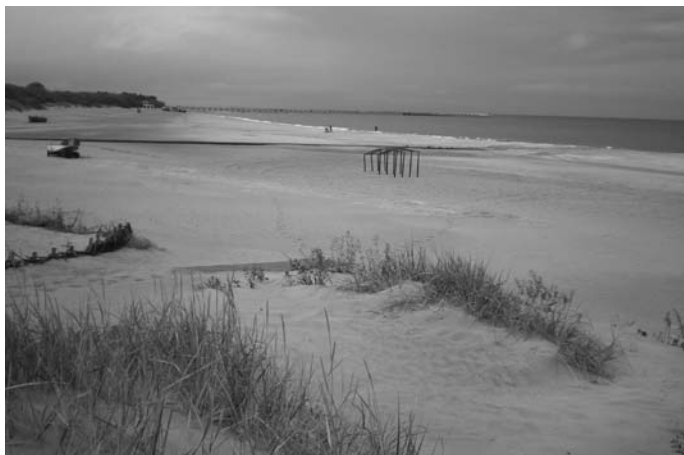
Rys. 14. Efekt sztucznego zasilania brzegu w rejonie Pałangi (wrzesień 2012)

ściu do Zalewu Kurońskiego i do portu w Kłajpedzie. Ze względu na bardzo intensywny wzdłużbrzegowy ruch osadów z południa na północ, negatywne oddziaływanie falochronów w postaci efektu tzw. erozji zaprądowej dotyka brzegów morskich położonych na północ od Kłajpedy, w tym także rejonu Pałangi znajdującej się ponad 20 km od falochronów portu w Kłajpedzie. Pałanga jest największym kurortem na Litwie i istnienie plaż w tym rejonie jest dla niego warunkiem *sine qua non* dalszego rozwoju turystyki i rekreacji. Jeszcze w latach osiemdziesiątych XX wieku brzegi w tym rejonie charakteryzowały się względną stabilnością. Wskutek modernizacji wejścia portowego i wydłużania falochronów, a także prawdopodobnie w wyniku wzrostu intensywności falowania i prądów, pod koniec lat dziewięćdziesiątych XX wieku rejon Pałangi zaczął doświadczać coraz silniejszej erozji brzegu morskiego. W 2006 roku władze litewskie wdrożyły w rejonie Pałangi sztuczne zasilanie plaży piaskiem na odcinku brzegu o długości 2,7 km. Prace te są cyklicznie powtarzane do chwili obecnej. Kubatury zasilania przeprowadzonego w latach 2006 i 2008 wynosiły odpowiednio 40 000 m<sup>3</sup> i 120 000 m<sup>3</sup>. W 2011 roku zasilono brzeg morski w Pałandze rumowiskiem w ilości 120 000 m<sup>3</sup>, a w 2012 roku – 290 000 m<sup>3</sup>. Podane liczby oznaczają, że ogółem w okresie od początku zasilania na brzegu morskim w Pałandze odłożono piasek w ilości 570 000 m<sup>3</sup>. Do zasilania stosowano osady nieco grubsze od naturalnie występujących na litewskich plażach, a mianowicie piasek o średnicy ziaren  $0,3 \div 0,45$  mm. W efekcie powyższych przedsięwzięć szerokość plaży w Pałandze wynosi obecnie (wrzesień 2012) około 75 m (rys. 14).

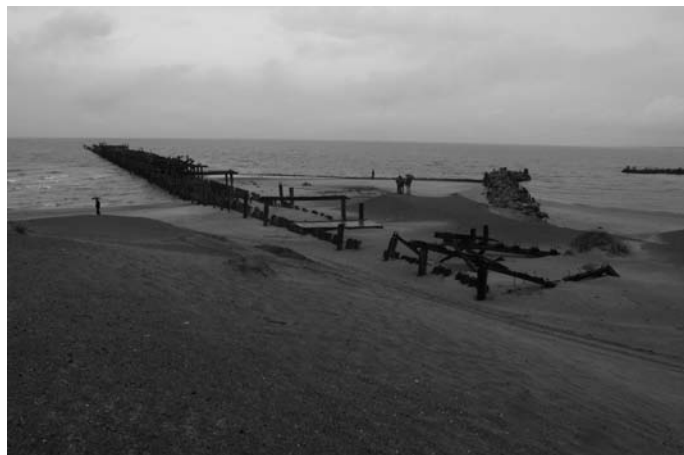
Rys. 15. Stare falochrony portowe w Sventoji

W odległości około 35 km na północ od Kłajpedy (12 km na północ od Pałangi) znajduje się mały, będący ciągle w fazie modernizacji, port Sventoji. Historycznie służyć miał jako drugi niezależny port Litwy, ale nigdy nie został ukończony. Stare, pochodzące z końca lat dwudziestych XX wieku falochrony o konstrukcji palisadowo-kamiennej, które pierwotnie miały tworzyć port, uległy prawie kompletnemu zniszczeniu (rys. 15). W momencie ich powstania spowodowały akumulację i przesunięcie linii brzegowej o około 10 m w kierunku morza. Obecnie istniejące wejście do portu ukształtowane jest przez zbyt krótkie

falochrony (rys. 15) i dlatego wejście portowe jest permanentnie zapiaszczane. Wykorzystanie wybudowanej wewnątrz portu mariny jachtowej staje się w tej sytuacji bardzo ograniczone.
