# Likwidacja suchego doku przy Nabrzeżu Przemysłowym w Porcie Gdańsk

**Dr hab. inż. Adam Bolt, prof. nadzw. PG, dr inż. Witold Sterpejkowicz-Wersocki**  
**Politechnika Gdańska, Wydział Inżynierii Lądowej i Środowiska**

W niniejszej pracy przedstawiono problemy techniczne związane z likwidacją dużego obiektu hydrotechnicznego, stanowiącego utrudnienie nawigacyjne w intensywnie eksploatowanym portowym kanale dostępowym w Porcie Gdańsk.

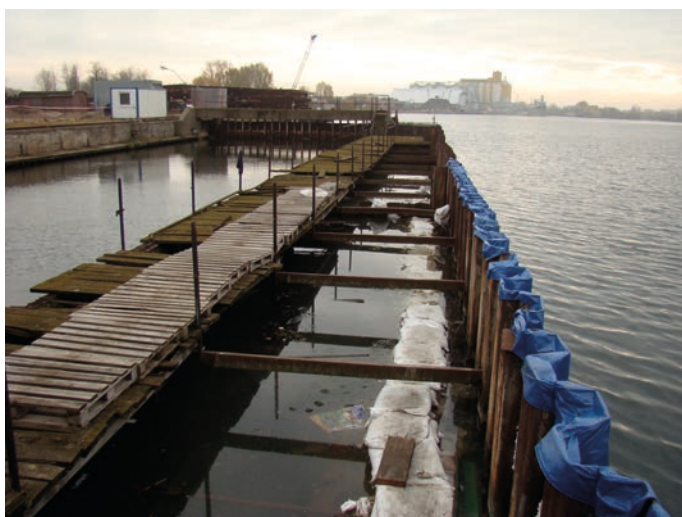
Rys. 2. Widok komory wschodniej doku i grodzki zewnętrznej od strony Kanału oraz bramy wschodniej doku i Nabrzeża Przemysłowego przed rozpoczęciem robót rozbiórkowych (fot. własna)

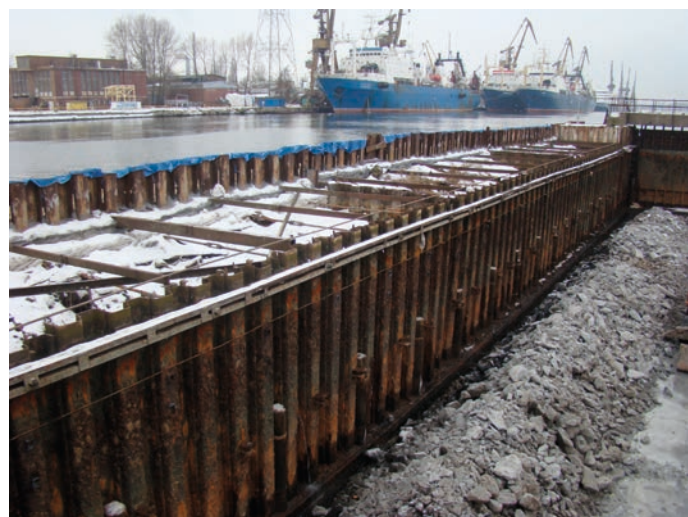
Rys. 3. Widok komory zachodniej doku i grodzki zewnętrznej grodzki od strony kanału po rozpoczęciu rozkuwania płyty dna doku (fot. własna [9])

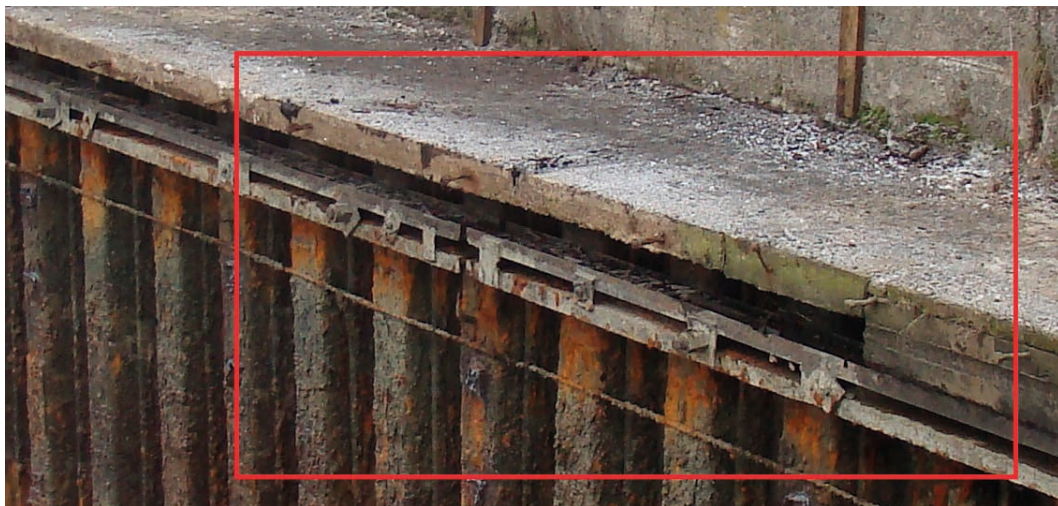
Rys. 6. Korozja ścianki Nabrzeża Przemysłowego (fot. własna [9])

W trakcie prac remontowych wykonano dodatkowe utwierdzenie górą oraz naprawę ścianki zgodnie projektem [6], co poprawiło utwierdzenie ścianki górą i obliczeniowy wskaźnik wytrzymałości. Przeprowadzone prace rozbiórkowe wykonano, przestrzegając reguł określonych przy redukcji ciśnienia wody naporowej, według [8], co pozwoliło uniknąć destrukcji podłoża gruntowego przed ścianką szczelną. Całkowita rozbiórka konstrukcji doku spowodowała pozostawienie przy Nabrzeżu Przemysłowym, na długości 124 m, dna w stanie nienaruszonym poniżej rzędnej -11,5 m. Powyżej tej rzędnej znajdował się materiał pochodzący z kruszenia betonu (około 1 do 1,5 m) oraz osady dennie, które napłynęły do niecki.

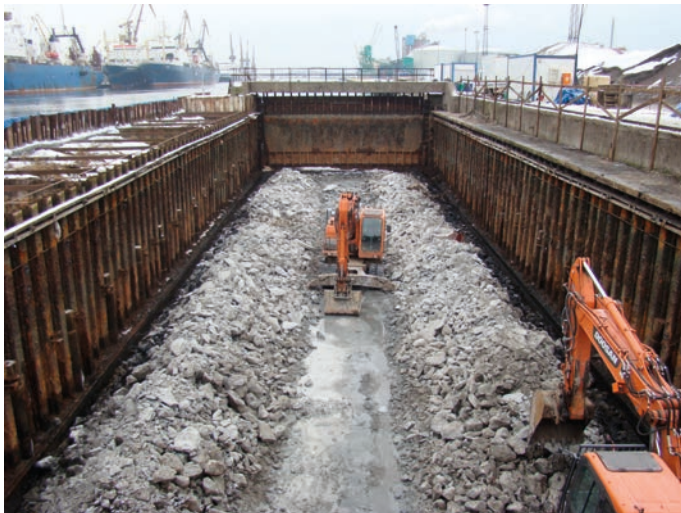
Rys. 9. Widok osuszonej zachodniej komory doku po rozpoczęciu robót rozbiórkowych rzędna dna -4,82 m n.p.m. Na wprost widoczna brama doku, po prawej stronie skorodowana ścianka szczelna Nabrzeża Przemysłowego, po lewej stronie ścianka grodzki zewnętrznej (fot. własna [9])

Rozpoczęto też roboty rozbiórkowe II etapu w osuszonych systemem pompowym komorach dokowych polegające na rozkuwaniu płyty betonowej dna doku.

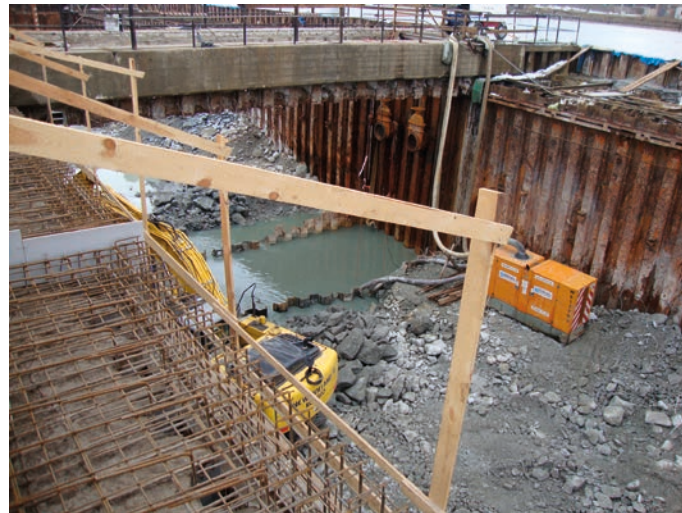
Rys. 10. Widok komory pomp po wycięciu ścianek szczelnych do poziomu dna grodzki wykorzystywanej, jako duża studnia odciażająca po udrożnieniu jej dna (fot. własna [9])

- Faza I – zainstalowanie dwu pomp zasadniczych i rezerwowej o wydajności 50 m<sup>3</sup>/h każda, minimalnej wysokości podnoszenia 12,0 m w komorze pomp (rys. 10) oraz wykonanie 2 otworów odciażających do kontrolowania wartości ciśnienia w podłożu pod płytą korka w obrębie komór dokowych. Konstrukcja otworów i ich zasyp zabezpieczały odpowiednią przepuszczalność oraz odporność na sufozję.
