# Analiza przyczyn powstania oraz likwidacja osuwiska w starym nasypie drogowym

Dr inż. Krzysztof Gajewski, mgr inż. Tadeusz Nitecki, dr inż. Jarosław Filipiak  
Politechnika Koszalińska, Wydział Inżynierii Lądowej, Środowiska i Geodezji

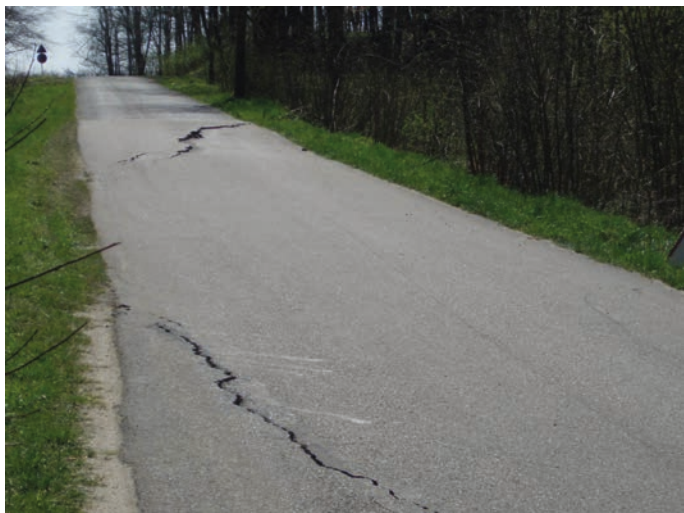
Rys. 2. Zasięg górnej krawędzi niszy osuwiska – widok z kierunku północnego

Zasięg niszy osuwiskowej, której górna krawędź była widoczna jako pęknięcie w pasie nawierzchni drogi (rys. 2), dobrze korespondowały z wyinterpretowaną z wierceń oraz sondowań budową podłoża gruntowego. Kształt masywu osuwiska potwierdziły także wyniki obliczeń stateczności ogólnej (rys. 3 oraz tabl. 1).

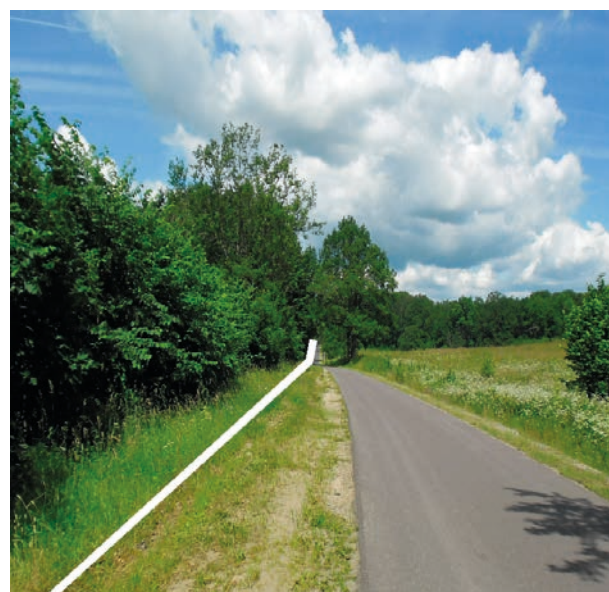
Rys. 7. Droga po przebudowie - widok w kierunku północnym (białą linią zaznaczono dawną krawędź drogi)

Na rys. 7 i 8 można zobaczyć efekt blisko sześcioletniego działania połączonych sił nauki i administracji. Choć z punktu widzenia atrakcyjności konstrukcji geotechnicznej nie jest on specjalnie spektakularny, to jednak ekonomika oraz skuteczność zastosowanego rozwiązania potwierdziły się w ciągu dwóch lat eksploatacji naprawionego w ten sposób odcinka drogi.

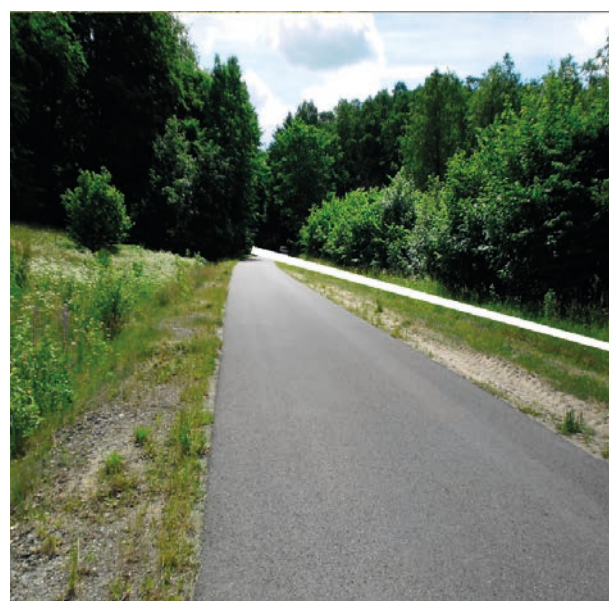
Rys. 8. Widok w kierunku południowym (białą linią zaznaczono dawną krawędź drogi)
