## Destrukcja mrozowa stabilizowanego ilastego podłoża ekspansywnego

Dr hab. inż. Maciej Kordian Kumor, prof. UTP

Uniwersytet Technologiczno-Przyrodniczy w Bydgoszczy, Wydział Budownictwa Architektury i Inżynierii Środowiska

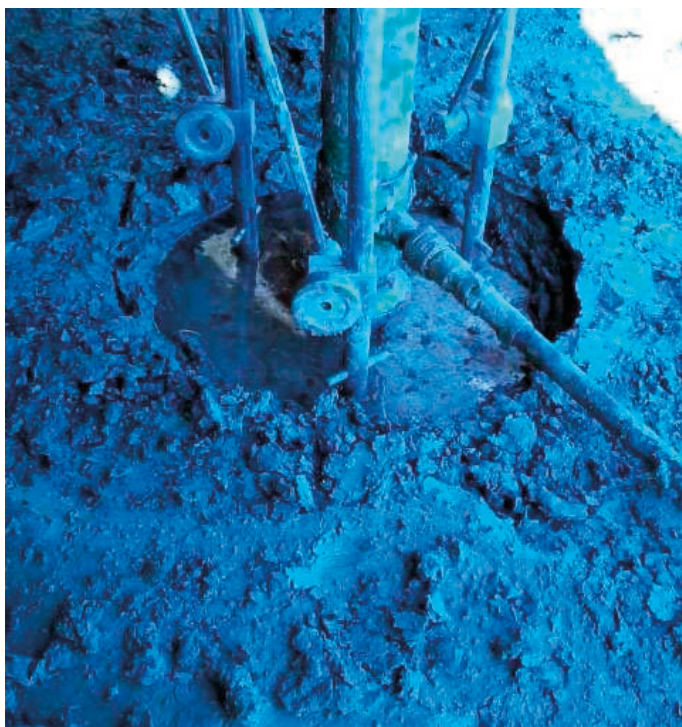
Rys. 2. Deformacja warstwy stabilizowanej podczas badań VSS (płyta zapadła się)

W celu określenia jakości warstwy łu stabilizowanego cementem w dniach 20 i 21 grudnia oraz w styczniu 11 ÷ 27 zbadano wartości modułów dynamicznego i statycznego. Badanie wykonano około 1,5 godziny po ułożeniu stabilizacji, w następnym dniu powtórzono badanie. Wyniki uzyskane w 4 odmiennych warunkach wilgotnościowych świadczą o znacznym spadku nośności stabilizacji spowodowanej przemarznięciem i nawodnieniem warstwy kompozytu cement – łu ekspansywny oraz o postępującej mrozowej destrukcji łąów.

- VSS7 –  $E_2 = 45 \text{ MPa}$ ,  $E_1 = 11 \text{ MPa}$ ,  $I_o = 4,20$ , badanie po 3 dniach stabilizacji;
- VSS8 –  $E_2 = 31 \text{ MPa}$ ,  $E_1 = 20 \text{ MPa}$ ,  $I_o = 1,58$ , badanie po 5 dniach stabilizacji;
- VSS9 – podłożo bardzo słabe, brak możliwości pomiarowych; płyta zapadła się w trakcie pomiaru, rys. 2;
- VSS10 –  $E_2 = 31 \text{ MPa}$ ,  $E_1 = 22 \text{ MPa}$ ,  $I_o = 1,44$ , badanie po 6 dniach stabilizacji,
- VSS11 – badanie po 6 dniach stabilizacji podłożo bardzo słabe, brak możliwości pomiarowych.

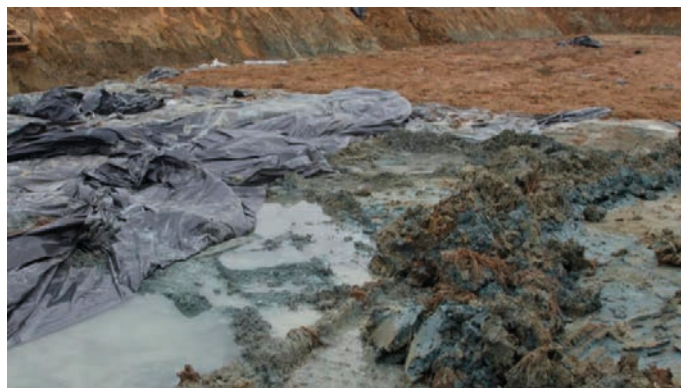
Rys. 3. Dno wykopu ze zdegradowaną strefą łu, również pod słomą i folią ochronną

Pod koniec zimy w lutym, w dodatnich temperaturach, wykonano badanie gruntu w dnie wykopu. Dno wykopu w strefie stabilizacji było w dalszym ciągu przykryte folią ochronną, która leżała na kompozycie łąowo-cementowym. Folię przyciskała warstwa ochrony termicznej – słomy o grubości około 10 cm, nawodniona (rys. 3). Woda wypełniała wykop nad folią ochronną oraz słomę. Badania stanu gruntu – łu i kompozytu cementowo-łąowego wykonano w warstwie podfoliowej, a także naturalnego łu niezabezpieczonego przed działaniem wody i przesycającego.

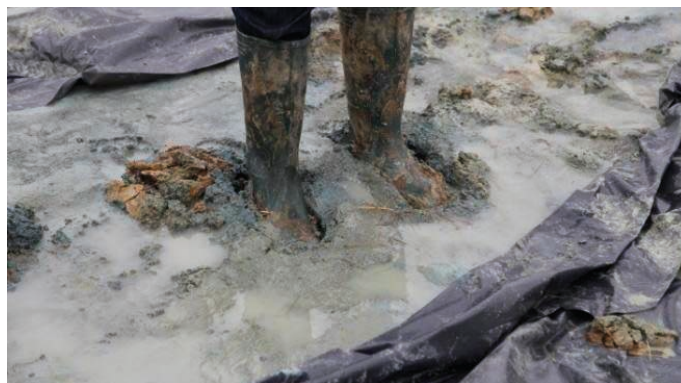
Rys. 4. Zdegradowana przez mróz warstwa kompozytu łąowo-cementowego pod folią

- wokół dna wykopu stabilizowanego łu znajdują się rowy opaskowe zalane wodą poniżej poziomu wody nad folią,
- strefy rozmoczonego kompozytu występują we wszystkich rejonach dna wykopu z różną intensywnością,
- łu stabilizowany poniżej folii był zdegradowany i rozmoczony na głębokość od 10 do 15 cm (rys. 4),
- łu naturalny wykazywał degradację nieprzekraczającą głębokości od 1 do 3 cm,
- łu naturalny i kompozyt stabilizowany były zamrożone od głębokości 10 ÷ 15 cm,
- zdegradowany mrozem kompozyt łuowo-cementowy w stanie przesuszonym wykazuje wysoką wartość kapilarności,  $H_{kc} > 0,70$  m (rys. 5),
- kompozyt łuowo-cementowy uległ pełnej degradacji granularnej i objętościowej wzdłuż granicznych warstewek łu [6], w formie nieregularnych sieci wydzielających agregaty kompozytu łu-cement (rys. 6).

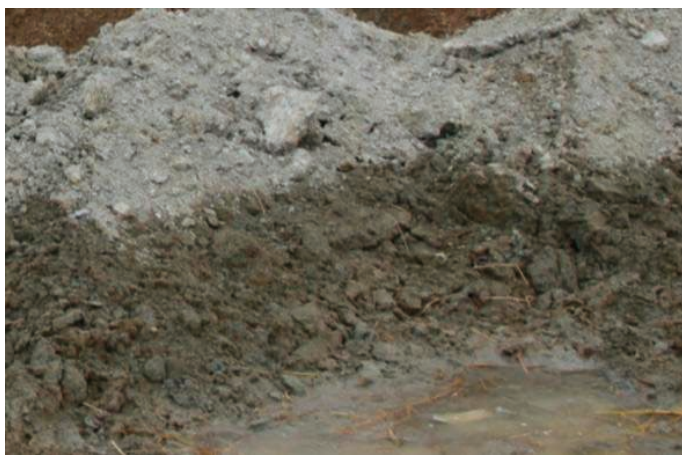
Rys. 5. Podciąganie kapilarne przemrożonego kompozytu łuowo-cementowego  $H_{kc} > 0,70$  m

Charakterystyczne objawy i skutki degradacji mrozowej kompozytu łuowo-cementowego w dnie wykopu pokazano na rys. 3 ÷ 6.

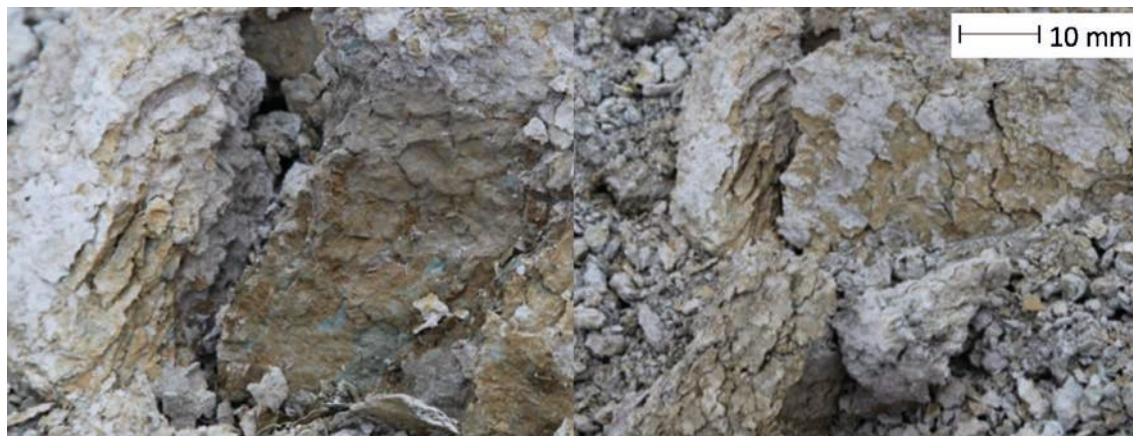
Rys. 6. Skutki mrozowej degradacji i pęcznienia warstwy łu-cement

Przyczyny bezpośrednie działania mrozu na podłoże stanowią: niewłaściwy dobór metody stabilizacji, naturalny proces cyklicznego przemarzania odmarzania oraz wpływ wody opadowej i gruntowej – poziomu piezometrycznego, które doprowadziły do wzmocnienia negatywnej roli przemarzania i procesów pęcznienia łu, desegregacji oraz rozmakania strefy stabilizowanej cementem łu.
