# Kontrola prac stabilizacyjnych na osuwisku przy kaplicy Świętego Jana z Dukli

Dr Zbigniew Bednarczyk

Instytut Górnictwa Odkrywkowego „Poltegor-Instytut”, Wrocław

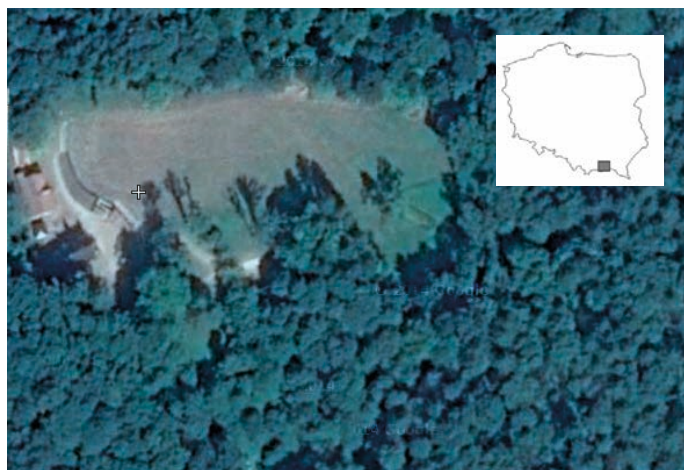
Rys. 2. Lokalizacja kaplicy św. Jana i osuwiska

cego wcześniej osuwiska. Po wiosennej odwilży, na relatywnie stromym zboczu poniżej świątyni ( $> 20^\circ$ ), powstało nowe, duże osuwisko o długości 400 m i szerokości  $50 \div 100$  m (rys. 2-3).

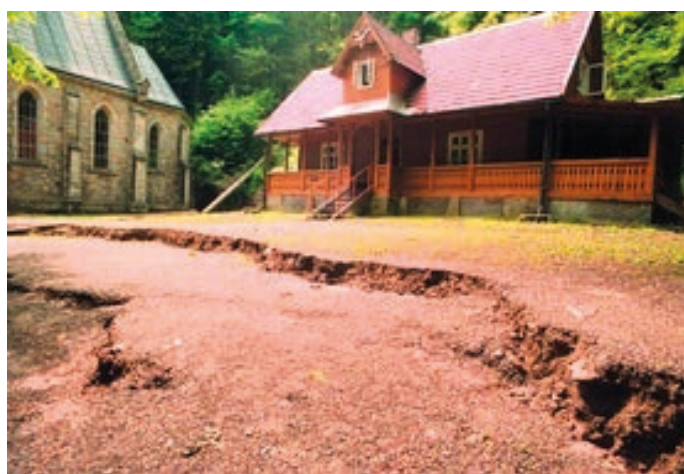
Rys. 3. Skarpa główna osuwiska, przy kaplicy i domu pielgrzymów (2005)

Górna krawędź głównej skarpy osuwiska przybliżyła się niebezpiecznie blisko do domu pielgrzymów (rys. 3). Głębokie spękania powstały wtedy na ścianach i podłodze kaplicy św. Jana. Pęknięcia zaobserwowano również na dziedzińcu przed wejściem do kaplicy. Prawa krawędź osuwiska znalazła się w odległości zaledwie kilku metrów od wejścia do kaplicy. W prawej części korony osuwiska, na długości 4 m, grunt osunął się o prawie pół metra. Pierwsze prace zabezpieczające, w tym budowa ściany oporowej na fundamencie palowym w pobliżu kaplicy, i prowizoryczny drenaż zrealizowano w 2002 roku. W badaniach geotechnicznych wykonanych przez Instytut Techniki Budowlanej (ITB) z Warszawy stwierdzono występowanie koluwiów do głębokości około 10 m ( $\phi = 8^\circ$   $c = 10$  kPa,  $\gamma = 19$  kN/m<sup>3</sup>) i płytkiego zwierciadła wód gruntowych. Podłoże reprezentowały łupki margliste ( $\phi = 25^\circ$   $c = 20$  kPa,  $\gamma = 21$  kN/m<sup>3</sup>). Wykonana w 2003 roku przez ITB analiza stateczności górnej reaktywowanej części osuwiska metodą równowagi granicznej (Janbu) wskazywała na duże prawdopodobieństwo dalszego rozwoju procesów osuwiskowych. Stwierdzony przed zabezpieczeniem wskaźnik stateczności stoku był niekorzystny i wynosił  $F_s = 1,09$  (rys. 4).

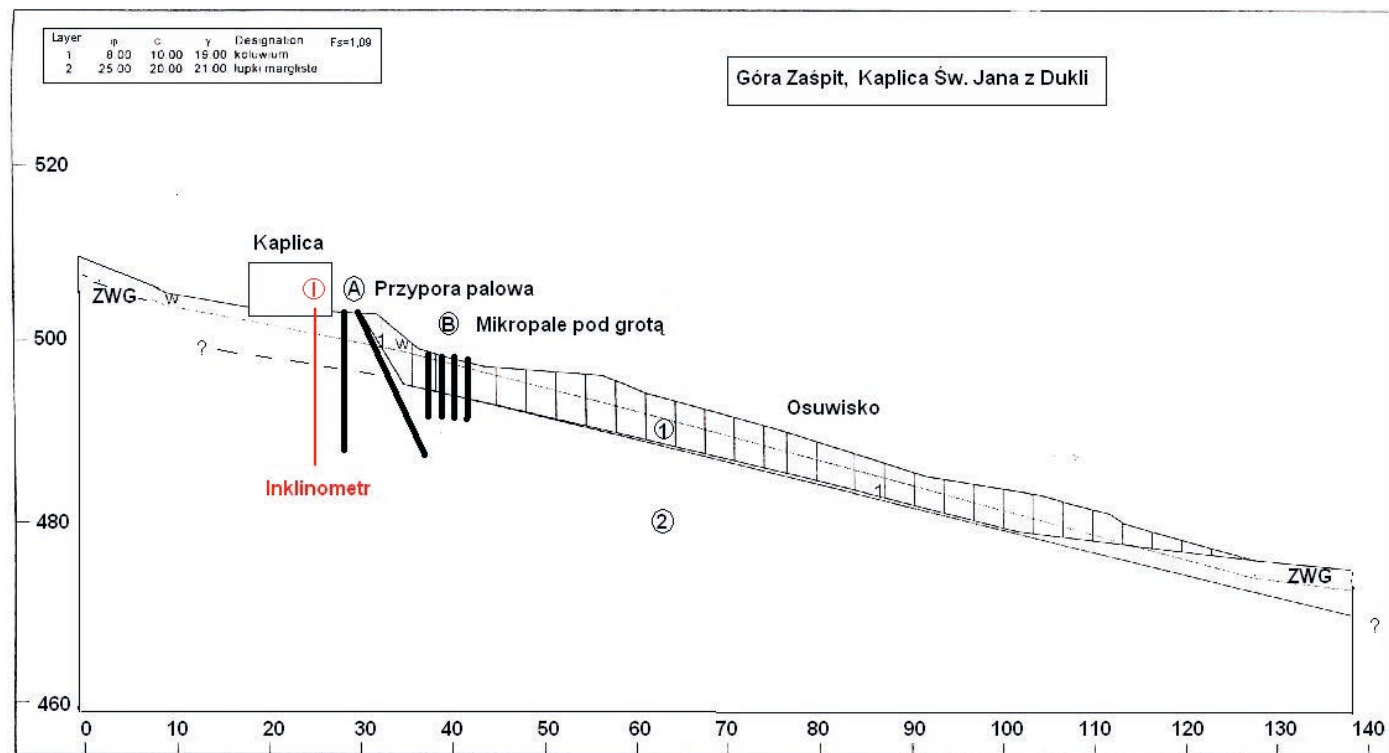
Rys. 4. Przekrój przez górną część osuwiska wraz z lokalizacją monitoringu, zabezpieczeniem i analizą stateczności ITB (przed zabezpieczeniem  $F_s = 1,09$ )

wiska i budowę ściany oporowej (rys. 4 ÷ 6). Przyporę palową skonstruowano z rur stalowych o średnicy 305 mm połączonych belką oczepową. Pale kozłowe od długości 22 m były nachylnie pod kątem 30°, natomiast pale pionowe miały długość 18 m. Zabezpieczenie kaplicy objęło również zbudowanie sztucznej groty tzw. „komory pustej”, systemu odwodnienia podziemnego i dwóch ujęć wody źródlanej poniżej kaplicy. Grotę posadowiono na fundamencie zbudowanym z mikropali odwierconych do głębokości 10 ÷ 12 m. Dolną część mikropali posadowiono w warstwach charakteryzujących się korzystnymi parametrami geotechnicznymi. W celu odprowadzenia wód opadowych poza rejon osuwiska zbudowano system odwodnienia w postaci rowów wyścielonych geowłókniną i wypełnionych blokami kamiennymi (rys. 6). We wnętrzu kaplicy zabezpieczono istniejące na jej ścianach spękania. Zbudowano także nową drogę do kaplicy. Wszystkie prace stabilizacyjne przyczyniły się do poprawy warunków stateczności. Po pracach stabilizacyjnych wykonanych w 2006 roku teren osuwiska był pod ciągłą obserwacją Zakonu Bernardynów. Nie stwierdzili oni żadnych istotnych przemieszczeń w pobliżu kaplicy, jednak ten ogólny wniosek był oparty tylko na wizji lokalnej i nie było żadnych pomiarów potwierdzających skuteczność zabezpieczeń. Nie wykonano także żadnego systemu kontroli i ostrzegania przed zagrożeniami.

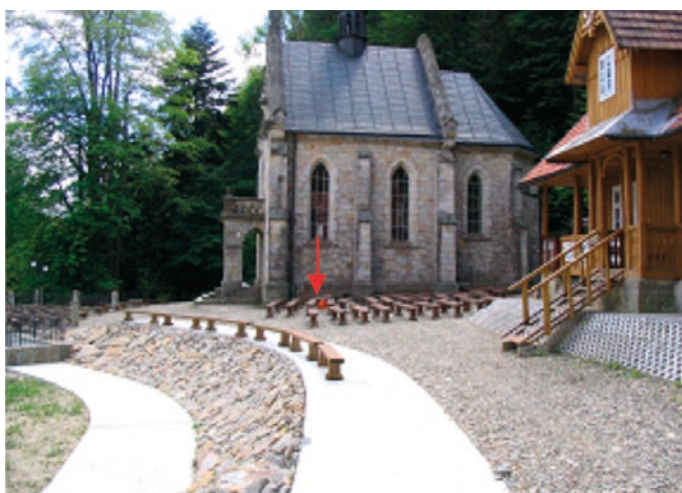
Rys. 5. Teren przy kaplicy stabilizacji – widoczny punkt monitoringu

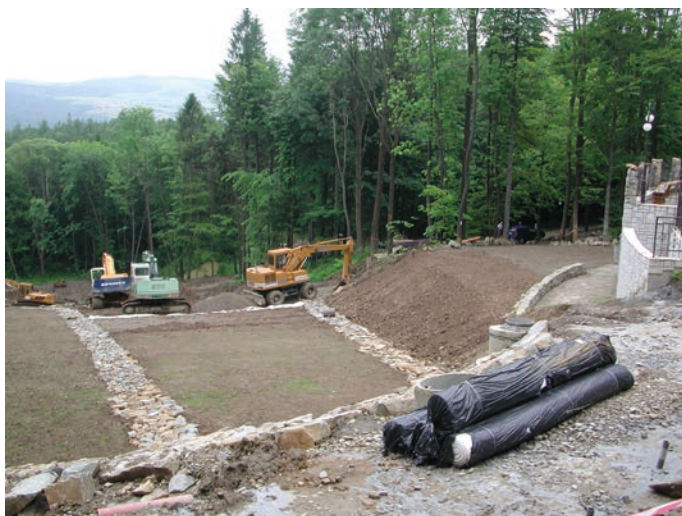
Rys. 6. Budowa systemu drenażu osuwiska

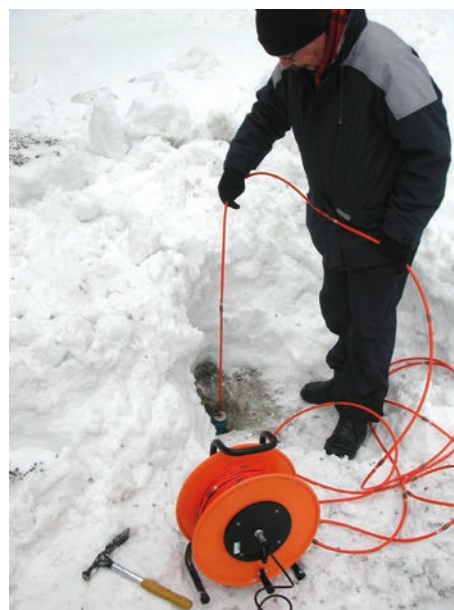
Rys. 7. Zerowy pomiar inklinometryczny (marzec 2006)

dukcji UK). Przeszacowania różnych punktów wewnątrz rur pomiarowych mierzono co 0,5 m w kierunku nachylenia stoku i w kierunku do niego prostopadłym (rys. 7 i 8). W celu sprawdzenia wyników każdy pomiar powtarzano po obrocie sondy o kąt 180°. W ciągu pierwszych czterech lat po instalacji wykonywano do 10 serii pomiarowych rocznie. W ciągu ostatnich dwóch lat pomiary przeprowadzono 2 ÷ 4 razy w roku. Było to spowodowane brakiem środków finansowych na ten cel oraz wysokimi kosztami dojazdów. W ciągu ostatnich ośmiu lat wykonano bez oficjalnego finansowania 50 serii pomiarów kontrolnych. Było to możliwe ze względu na inne prace geotechniczne prowadzone przez autora w pobliskich rejonach [1 ÷ 3]. Ostatni pomiar zrealizowany we wrześniu 2014 roku wykazał, że jednostkowe przeszacowania rur inklinometrycznych w kierunku A, zgodnym z nachyleniem stoku, wahały się od (-) 2,5 mm do (+) 1,7 mm. W kierunku B, prostopadłym do nachylenia stoku, przeszacowania były zróżnicowane i wynosiły od (-) 1 mm do (+) 0,1 mm (rys. 9). Wartości przeszacowań skumulowanych

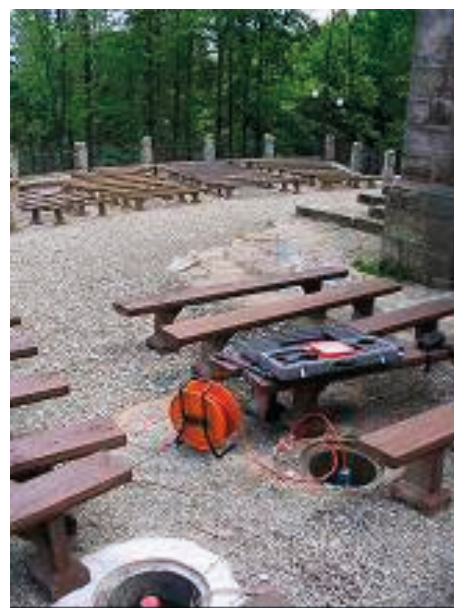
Rys. 8. Pomiary monitoringowe 2007-2014

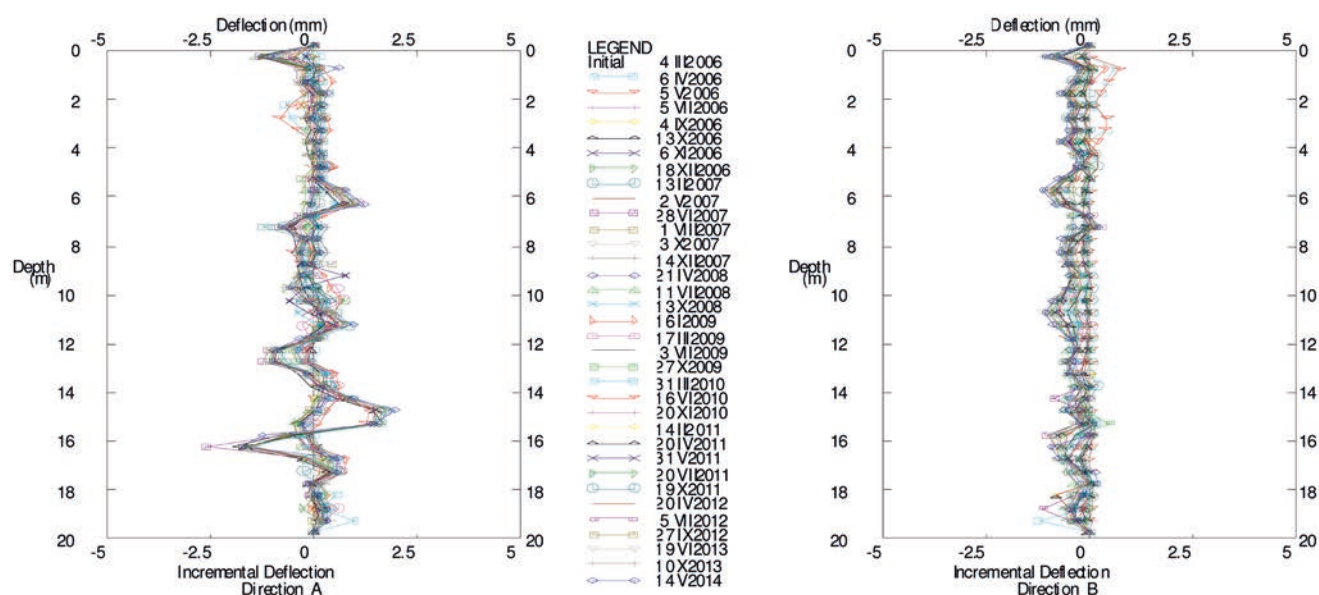
Rys. 9. Przeszacowania jednostkowe 2006-2014 (lokalizacja punktu pomiarów na rys. 4, 5)

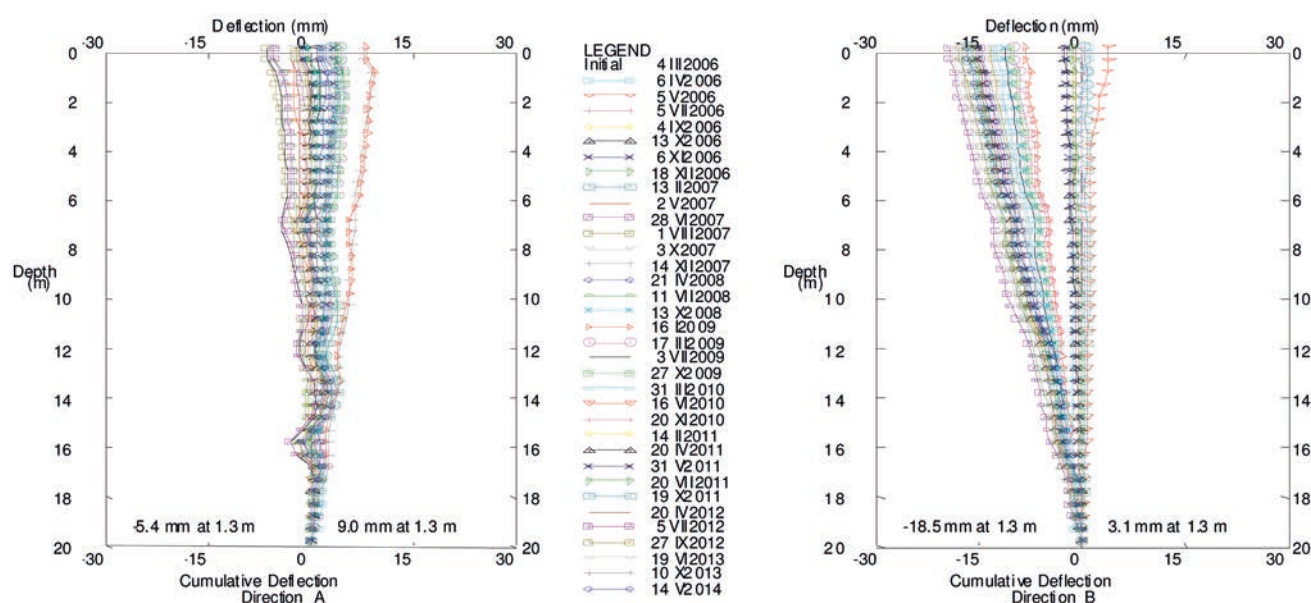
w kierunku A były najwyższe na stosunkowo płytkiej głębokości 1,3 m, gdzie w kierunku nachylenia stoku wahały się od (+) 10 do (-) 10 mm (rys. 10).

W kierunku (-) B, ku osi osuwiska skumulowane przeszacowania obserwowane w ciągu siedmiu lat były jednak większe i wyniosły maksymalnie przy powierzchni terenu 17 mm (rys. 10). Do głębokości 14 ÷ 16 m wartości skumulowanych przeszacowań w tym kierunku wskazują wartości do 6 mm. Wartości skumulowanych przeszacowań nie są jednak w pełni reprezentatywne, ponieważ mogą one być wykorzystywane jedynie jako wskaźniki głębokości zachodzących ruchów. Lepszą charakterystykę rzeczywistych przeszacowań na poszczególnych głębokościach można osiągnąć za pomocą przeszacowań jednostkowych, które wykazały zdecydowanie mniejsze wartości. Analizie poddano przeszacowania jednostkowe w trzech zakresach głębokościowych 0 ÷ 5,8; 5,8 ÷ 11,8; 11,8 ÷ 19,8 m. Pozwoliło to na określenie procentowe składowych ścinających naprężenia w kolumnie inklinometrycznej (rys. 11). W kierunku

Rys. 10. Przeszacowania skumulowane 2006-2014 (lokalizacja punktu pomiarów na rys. 4, 5)

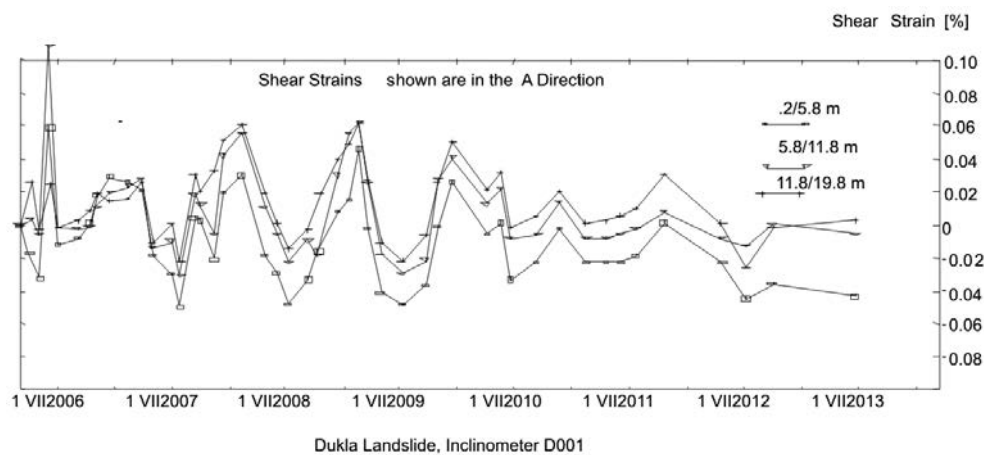
Rys. 11. Napężenie ścinające, kierunek A, 2006-2014

nachylenia stoku (+) A najwyższe napężenie stwierdzono poniżej głębokości około 12 m. W kierunku (-) B najwyższe skumulowane przemieszczenia zaobserwowano w latach 2006-2007. W rozbiciu na poszczególne strefy głębokości wynosiły mniej niż 4 mm do głębokości 5,8 m, 6 mm do głębokości 11,8 m i do 7 mm poniżej tej głębokości (rys. 12). Najwyższe jednostkowe przemieszczenia w latach 2007-2014 wahały się w granicach  $2 \div 3$  mm. Planuje się, że w przyszłości pomiary powinny być wykonywane co najmniej dwa razy w roku, ale zależy to od możliwości uzyskania finansowania i innych projektów w tej okolicy.

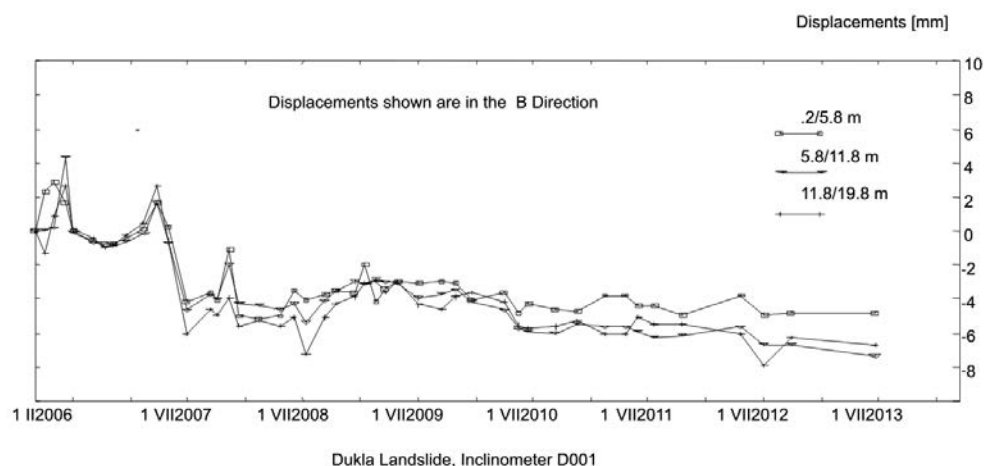
Rys. 12. Skumulowane przemieszczenia wgłębne, kierunek B, 2006-2014
