# Remont betonowych konstrukcji wsporczych w Porcie Północnym w Gdańsku

Mgr inż. Jerzy Drażkiewicz

„Projmors” Sp. z o.o. Biuro Projektów Budownictwa Morskiego w Gdańsku

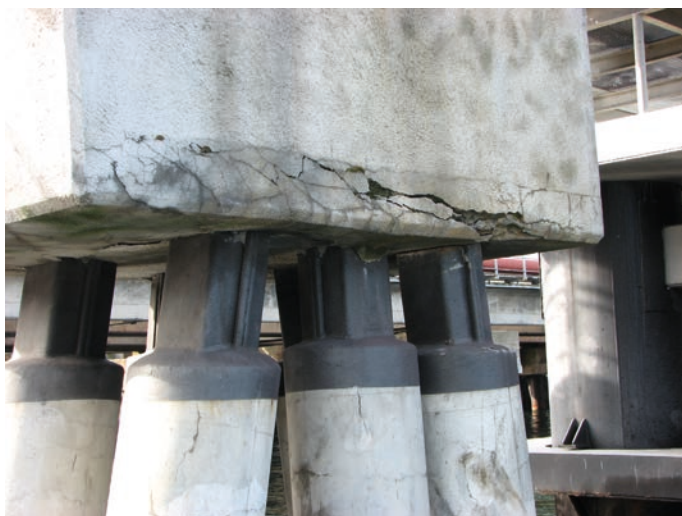
- podpora nr 1 –  $2,31 \times 3,86 \times 1,92$  m (rys. 3);
- podpora nr 5 –  $2,60 \times 3,20 \times 1,70$  m (rys. 4).

Przeprowadzony w październiku 2014 roku przegląd konstrukcji bloków podpór, dokonanych w ramach okresowej pięcioletniej kontroli, wykazał, że na wszystkich podporach widać powierzchnię korozję betonu o różnym stopniu natężenia, z lokalnymi wżerami korozyjnymi. Pojawiły się odspojenia otuliny, lokalnie odsłaniające pręty zbrojeniowe, a także miejscowe wykruszenia betonu na krawędziach oczepów, co widoczne jest na rys. 3 i 4.

Rys. 3. Widok podpory nr 1 przed podjęciem prac remontowych  
(widoczna korozja dolnej części bloku podpory)

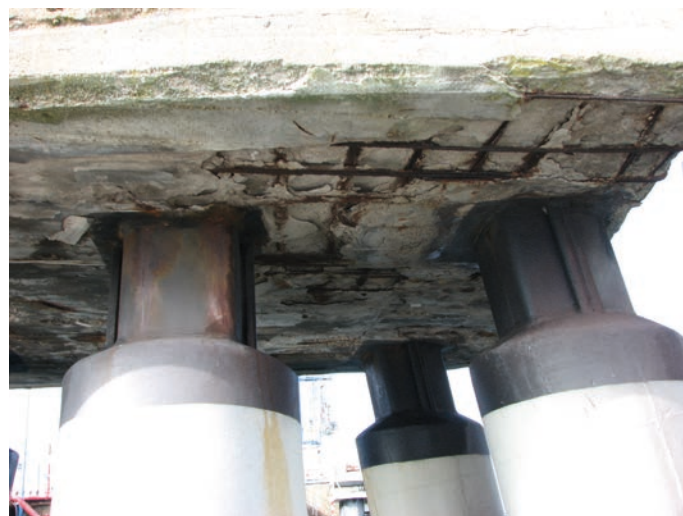
Blok podpory nr 5 (rys. 4) przy dalbie DO7 jest wyraźnie uszkodzony, ma spękania i częściowo odspojoną powierzchnię dolną razem z krawędzią. Największe wykruszenia występują przy głowicach pali.

Rys. 4. Widok podpory nr 5 przed remontem  
(wyraźnie odsłonięte zbrojenie w dolnej części bloku wskutek korozji betonu)

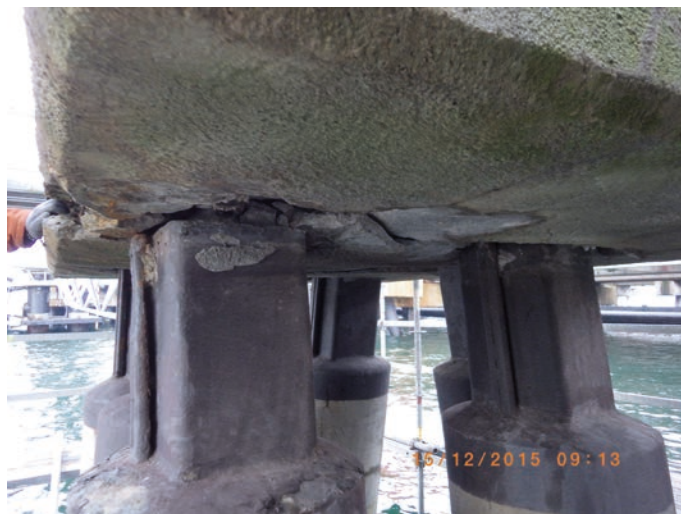
Podczas prowadzenia robót remontowych bloków podporowych pomostów komunikacyjnych okazało się, że jedna z podpór, konkretnie nr 1, jest w znacznie gorszym stanie od pozostałych (rys. 6). Otóż spód bloku o skruszonej powierzchni odsłonił krawędzie części głowicowej dwóch pali, co było równoznaczne z faktem, że nie było połączenia bloku z palami. Było to zaniedbanie realizacyjne lub projektowe. Trudno po latach dociekać takich szczegółów.

Wydzielenie podpory nr 1 z podaniem innego nieco zabezpieczenia betonowego bloku podpory wynika ze zbyt dużego zniszczenia dolnej części bloku, na tyle znacznego, że zachodzi obawa niestabilnego połączenia bloku z palami podpory po usunięciu spękanej warstwy dolnej istniejącego bloku.

Rys. 6. Widok podpory nr 1 bezpośrednio przed podjęciem robót remontowych (widoczny brak połączenia głowicy pali z betonowym blokiem)

W związku z tym podjęto decyzję, aby pozostawić blok oczepu w stanie istniejącym i odpowiednio zabezpieczyć go w celu zapewnienia stateczności konstrukcji, a następnie wykonać prace konserwacyjne powierzchni zewnętrznej bloku podpory.

Generalnie przyjęto rozwiązanie (założenie), że poniżej spodu oczepu należy wykonać ochronną poduszkę z betonu zbrojonego [1], osłaniającą i obejmującą uszkodzoną część bloku oraz zapewniającą odpowiednie zakotwienie i połączenie pali z blokiem. Proponowana poduszka betonowa, osadzona na palach, obejmowałaby blok istniejącego oczepu unieruchamiając go i zabezpieczając od spodu.

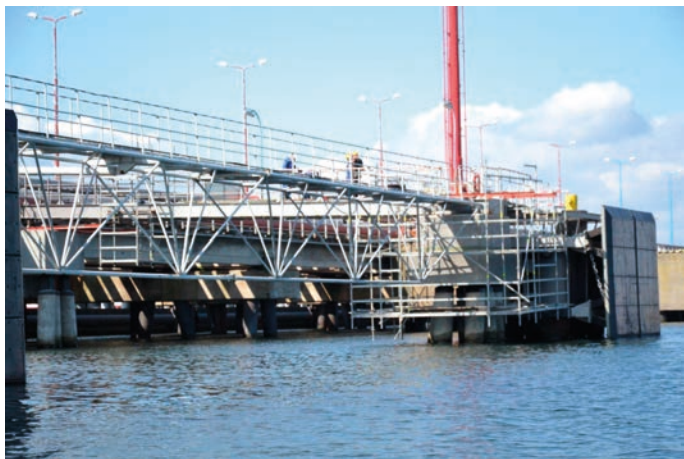
Rys. 7. Wiszące rusztowanie podczas remontu bloku podpory nr 1 (widoczna dalba odbojowa oraz pomosty komunikacyjne)

Niezależnie od powyższego przewidziano dokonanie iniekcji, która wypełni ewentualne wolne przestrzenie oraz scali dolną powierzchnię istniejącego bloku z nowym betonem „poduszki” ochronnej. Trzeba zaznaczyć, że wszystkie te zabiegi były wykonywane przy czynnym stanowisku i zapewnieniu możliwości korzystania z pomostów przez obsługę (rys. 7).

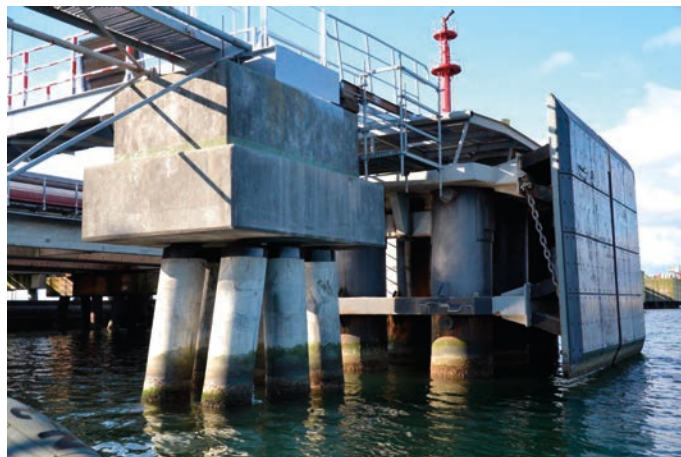
Rys. 9. Widok nadbudowy podpory nr 1 po wykonaniu remontu

Niespodziewane trudności uruchamiają także wyobraźnię projektanta, zmuszając go niejako do zwiększonego wysiłku intelektualnego. W efekcie, przy stosunkowo „sprytnym” podejściu uzyskano trwały efekt (rys. 9) w postaci wyremontowanej
