# Przykład uszkodzeń drogi na słabonośnym podłożu wzmocnionym w technologii iniekcji rozpychającej

Mgr inż. Piotr Kokotkiewicz, mgr inż. Marcin Trzcński  
Transprojekt Gdański Sp. z o.o.

W artykule przedstawiono awarię drogi na podłożu wzmocnionym w technologii iniekcji rozpychającej, będącą wynikiem

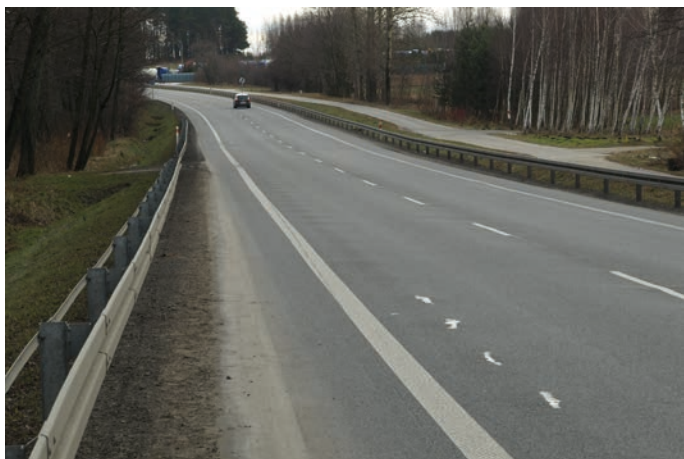
Rys. 2. Widok uszkodzeń jezdni

Po wykonaniu wzmocnienia oraz odbudowie drogi, w czasie jej użytkowania, na nawierzchni pojawiły się regularne, owalne wzniesienia o średnicy kilkudziesięciu centymetrów i wysokości od kilku do kilkunastu milimetrów (rys. 2, 4). Uszkodzenia

wystąpiły na znacznej części obszaru wykonanego wcześniej wzmocnienia, a ich układ był zbliżony do schematu wykonanych wcześniej kolumn.
