# **Oddziaływanie opaski brzegowej z gruzobetonu na brzeg morski w rejonie Babich Dołów (KM 93,6-93,9)**

**Dr inż. Piotr Szmytkiewicz, prof. dr hab. inż. Rafał Ostrowski**  
**Instytut Budownictwa Wodnego PAN, Gdańsk**

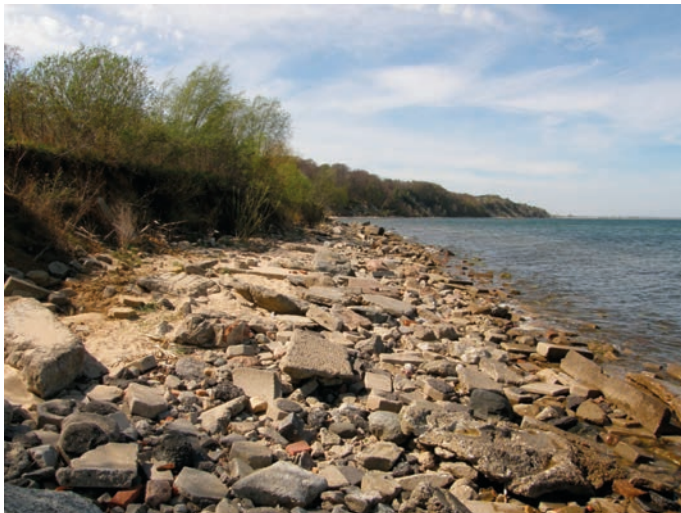
Rys. 1. Opaska brzegowa z gruzobetonu na brzegu morskim w rejonie Babich Dolów (KM 93,6 ÷ 93,9)

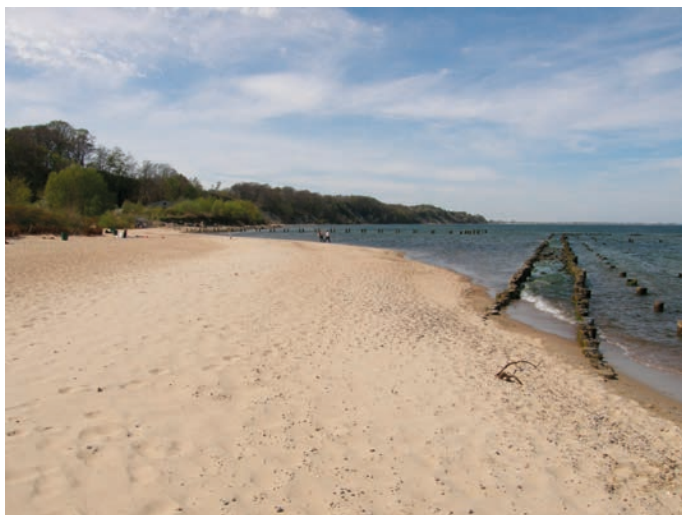
Rys. 3. Brzeg morski w pobliżu KM 93,4 ÷ 93,5, widok na północ, stan morza 501 cm, godz. 13.00 UTC, 10.05.2021 r. (fot. R. Ostrowski)

Kosakowo, to jest w okolicy kilometrażu KM 93,4 ÷ 93,5 (rys. 2), występuje wyraźnie zarysowany cypel brzegowy. Na południe od tego cypla znajduje się pas plaży o szerokości zmniejszającej się od około 50 m w bezpośrednim sąsiedztwie cypla do zera w odległości około 350 ÷ 400 m (w okolicach KM 93,0). Na północny zachód od cypla plaża występuje jedynie na krótkim (około 100 m) odcinku brzegu (rys. 3), zasadniczo w cieniu pozostałości palisadowo-kamiennych budowli morskich. W odległości około 150 m na północny zachód od cypla (KM 93,6) rozpoczyna się odcinek brzegu umocniony opaską narzutową z gruzobetonu o długości około 300 m (rys. 4).

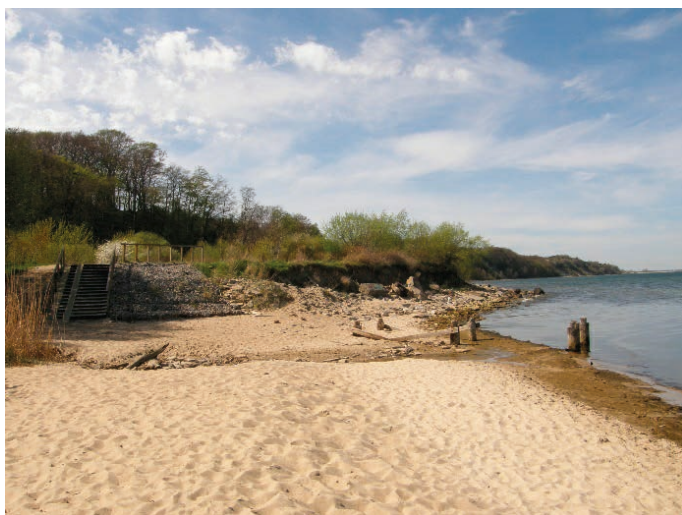
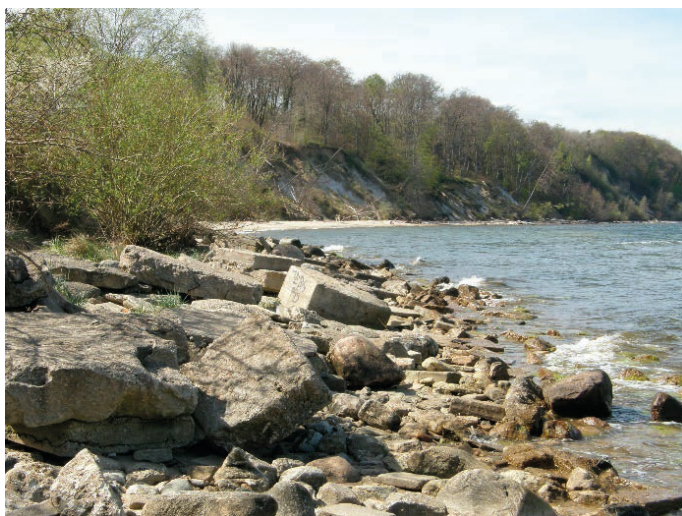
Rys. 4. Opaska narzutowa z gruzobetonu na KM 93,6 ÷ 93,9, stan morza 501 cm, godz. 13.00 UTC, 10.05.2021 r. (fot. R. Ostrowski)

Niezależnie od genezy odnośnej konstrukcji i jej niskich walorów estetycznych należy stwierdzić, że intuicyjne przesłanki, które doprowadziły do jej wybudowania były uzasadnione. Co więcej, jest to narzutowa konstrukcja skarpowa, która – w przeciwieństwie do opasek pionowościennych – sprzyja dyssypacji energii falowania morskiego i odbija fale w niewielkim tylko stopniu, co nie skutkuje powstaniem fali stojącej i zbyt intensywnym wymywaniem piasku na przedpolu budowli.

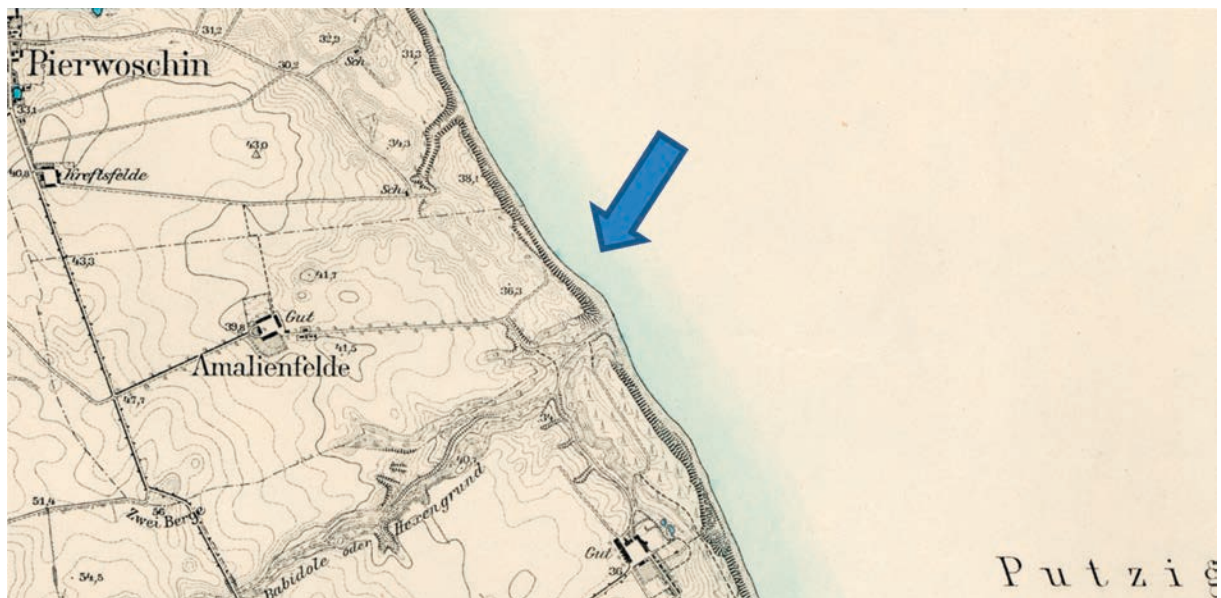
Rys. 6. Przedmiotowy odcinek brzegu morskiego na mapie z 1908 roku (1:25 000). Strzałką oznaczono przybliżone położenie KM 93,6 ÷ 93,9

Ogląd dostępnych historycznych map wskazuje, że na początku XX wieku w przedmiotowym obszarze występowała nieznaczna wypukłość brzegu morskiego. Kształt i położenie owej wypukłości może wskazywać, że w tym miejscu mógł znajdować się ujściowy odcinek dawnej rzeki, która w wyniku procesów fluwialnych wywołała powstanie nieznacznej delty (rys. 6). Na mapie z 1940 roku (rys. 7) owa nieznaczna delta jest wciąż widoczna.

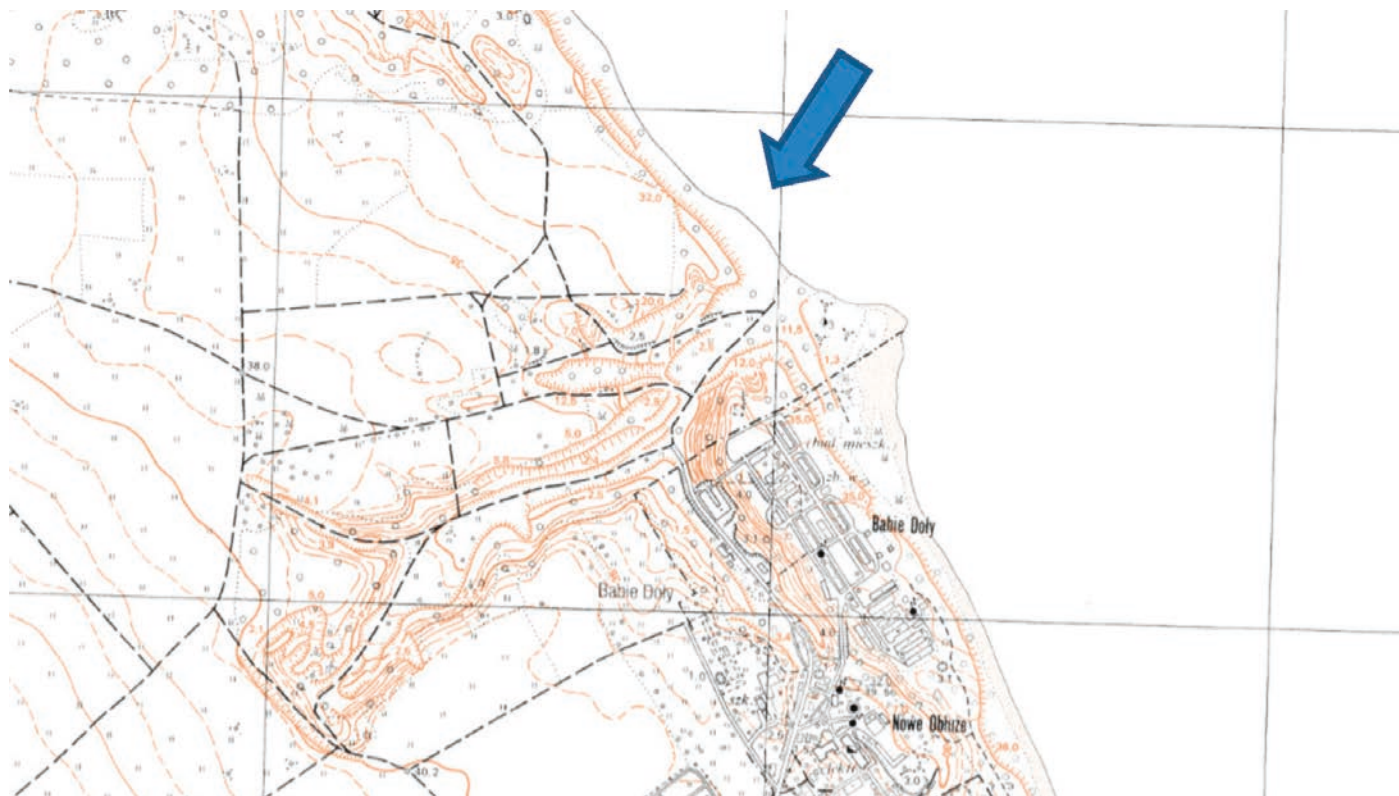
Rys. 8. Przedmiotowy odcinek brzegu morskiego na mapie z 1965 roku (1:10 000). Strzałką oznaczono przybliżone położenie KM 93,6 ÷ 93,9

Należy jednak podkreślić, że o ile mapy pruskie z XIX i początku XX wieku mogą stanowić cenny materiał porównawczy dla wielkoskalowych procesów geomorfologicznych, o tyle wyciąganie wniosków na temat kilkunastometrowej przebudowy brzegu może być obarczone błędem. W tym kontekście należy podkreślić, że na podstawie historycznych materiałów kartograficznych można na pewno stwierdzić, że w pierwszej połowie XX wieku w tym obszarze nie występowała wielkoskalowa wypukłość brzegu, która widoczna jest od lat 60. XX wieku (rys. 2 i rys. 8).

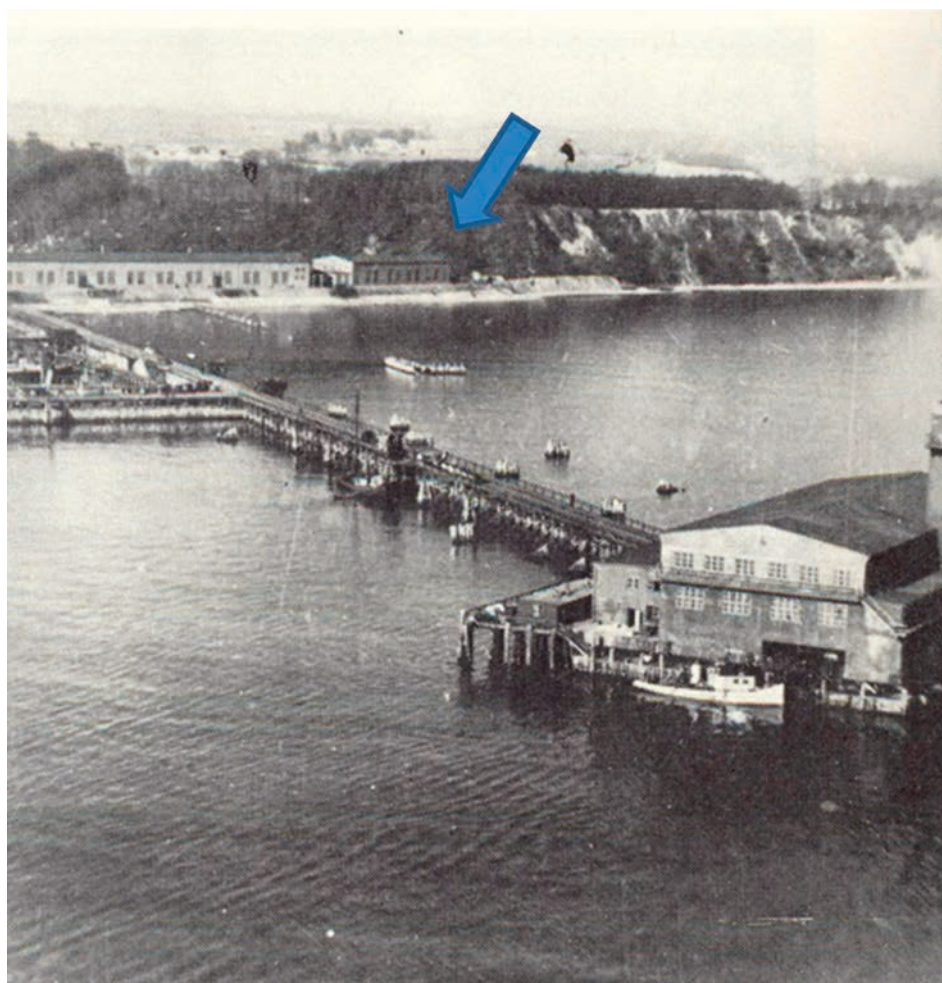
Rys. 9. Budynek torpedowani oddany do użytku w 1942 roku. Strzałką oznaczono przybliżone położenie KM 93,6 ÷ 93,9

Powstanie owej wielkoskalowej wypukłości należy wiązać bezpośrednio z wybudowaną (1940-1942), a następnie zniszczoną po II wojnie światowej torpedownią (rys. 9 i 10). Budynek torpedowni połączony był z brzegiem drewnianym mołem.

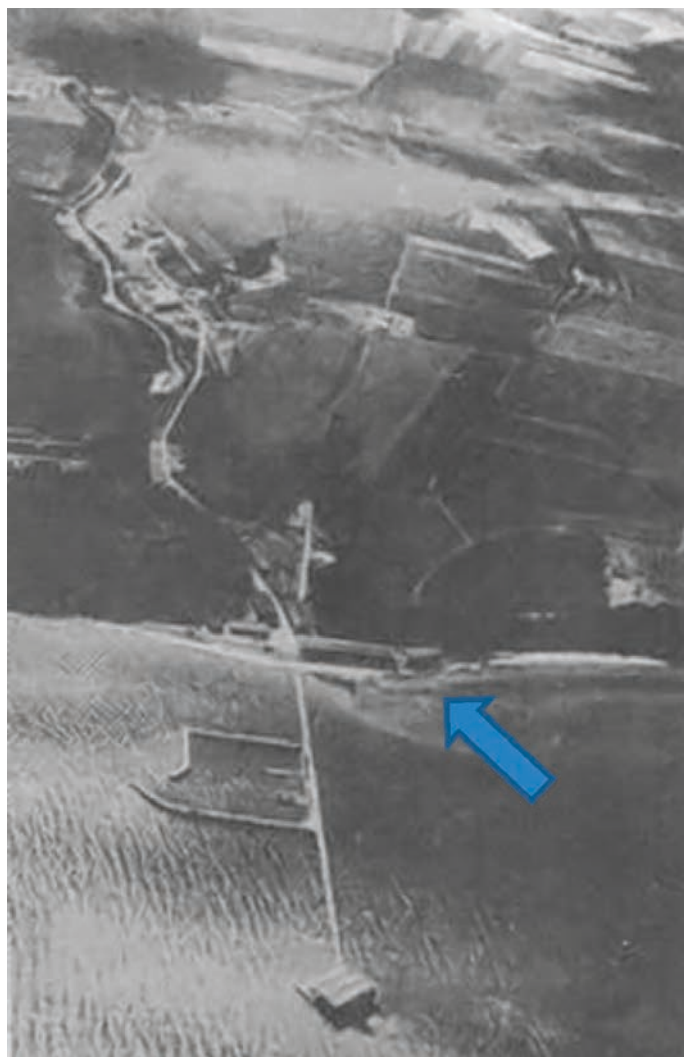
Rys. 10. Torpedownia oddana do użytku w 1942 roku.  
Strzałką oznaczono przybliżone położenie KM 93,6 ÷ 93,9

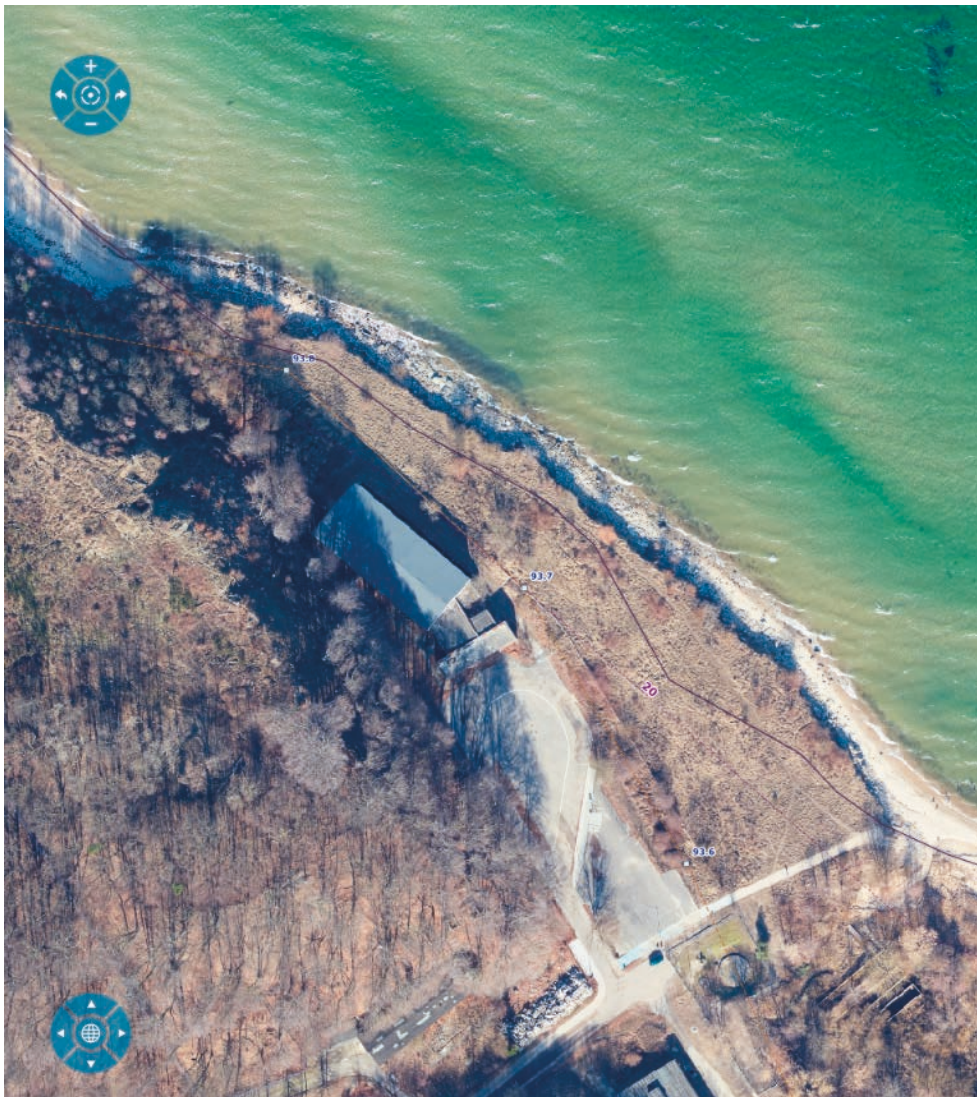
Rys. 11. Linia brzegu (kolor fioletowy), graniczna linia ochrony (linia fioletowa przerywana) oraz wymagania POBM w analizowanym odcinku brzegu (<https://sipam.gov.pl/geoportel>)
