# Renowacja przewodu kanalizacyjnego za pomocą rękawa CIPP utwardzonego promieniami UV

Dr hab. inż. Andrzej Raganowicz

Zweckverband zur Abwasserbeseitigung im Hachinger Tal, Taufkirchen, Niemcy

## RENOWACJA PRZEWODU KAMIONKOWEGO DN 300 MM

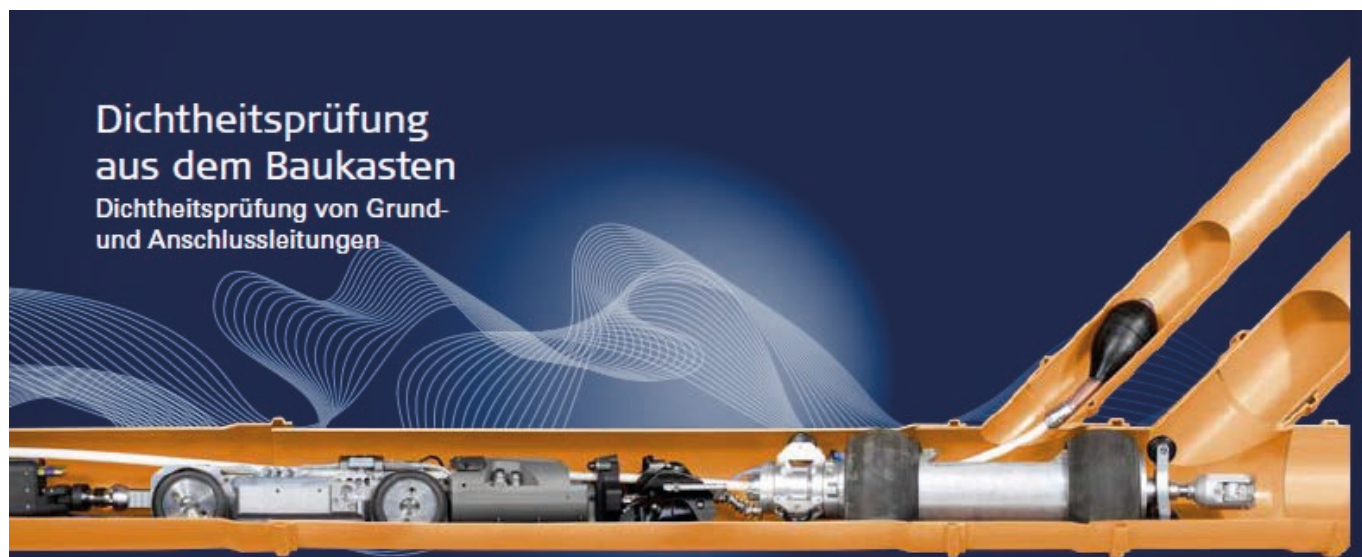
Rys. 2. Urządzenie firmy IBAK do badania szczelności połączeń rur i przyłączy

trudności Związek Celowy zwrócił się do Urzędu Gospodarki Wodnej w Monachium z prośbą o wykonanie tych badań według wytycznej DWA-M 149-6 [5]. Jedną z opcji tej wytycznej dopuszcza badanie szczelności wszystkich lub wybranych połączeń rur. Na rys. 2 przedstawiono urządzenie niemieckiej firmy IBAK służące do badania szczelności połączeń rur za pomocą sprężonego powietrza. Zestaw ten jest wyposażony dodatkowo w packer satelicki umożliwiający badania szczelności przykanałików. W przypadku pojedynczego połączenia ciśnienie robocze powietrza wynosi 100 mbar, a jego dopuszczalny spadek wynosi 15 mbar. Czas trwania badania przewodu DN 300 mm wynosi 6 sekund.

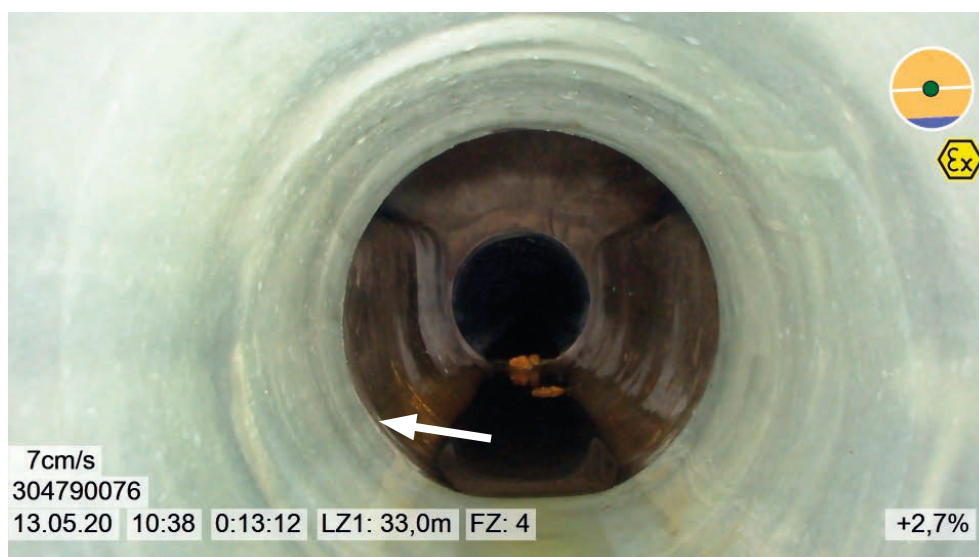
Rys. 4. Zakończenie rękawa w studzience rewizyjnej-

Po utwardzeniu powłoki należy otworzyć przyłącza za pomocą robota frezującego i wykonać zakończenia rękawa w studzienkach rewizyjnych oraz w miejscach przyłączy (rys. 3, 4). Widoczne na rys. 3 wgłębienia radialne są złudzeniem optycznym. W rzeczywistości powierzchnia wewnętrzna rękawa jest zupełnie gładka. W tych miejscach zlokalizowane są taśmy z włókna szklanego. Odnawiany przewód ma dwa przyłącza kamionkowe DN 150 mm, które również poddano zabiegom renowacyjnym. W przypadku przyłączy zastosowano inną technikę, a mianowicie rękaw filcowy nasączony żywicą epoksydową utwardzono ciepłą wodą. Na rys. 5 przedstawiono rękaw wbudowany do jednego z przyłączy, a jego zakończenie wykonane robotem kanałowym zilustrowano na rys. 4. Z analizy dokumentacji telewizyjnej (rys. 5) wynika, że rękaw bardzo dobrze dopasował się do odnawianego przyłącza. Do wykonania zakończeń uszczelniających rękaw w obu studzienkach rewizyjnych zasto-

sowano szybkowiązącą zaprawę mineralną (rys. 4). W trakcie realizacji robót renowacyjnych inwestor prowadził intensywny nadzór budowlany, szczególnie w fazach decydujących o jakości realizowanej inwestycji.
