## Geotechniczny dowód przyczyny nieszczęśliwego zdarzenia

Na budowie stanowiska przeładunku LNG w akwenu Portu Zewnętrznego w Świnoujściu w czerwcu 2012 roku wydarzył się wypadek, który polegał na zsunięciu się do wody i przewróceniu koparki Robex 290LC-7A, w wyniku czego śmierć poniósł operator koparki.

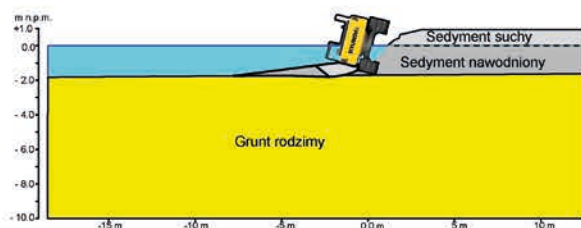
Rys. 3. Przebieg zdarzenia

6. Koparka zatrzymuje się na dnie akwenu obrócona o prawie 90 stopni i jest oparta z lewej strony na osuniętym na dno materiale z osuwiska. Prawa strona kabiny operatora wystaje około 5 cm powyżej powierzchni wody. W krótkim czasie grunt w strefie osłabionej odzyskuje właściwości wytrzymałościowe zbliżone do stanu pierwotnego.

Przebieg zdarzenia przedstawiono na rys. 3. W miejscu parkowania koparki po długotrwałych trudnościach z uruchomieniem silnika, koparka po podjechaniu na miejsce wypadku, ustawiła się równolegle do linii wody w odległości około 2 m od wody (to jest około 1 m od krawędzi skarpy) i po podaniu na motorówkę końcówki rurociągu, pozostawała na tym samym miejscu przez przynajmniej godzinę czasu, mając wysięgnik ustawiony również w pozycji równoległej do brzegu w kierunku wschodnim. Ten fakt wyklucza możliwość powstania zaistniałego zsuwu skarpy wskutek jej statycznego obciążenia ciężarem stojącej na skarpie koparki. Największe obciążenia skarpy wystąpiły bowiem pod lewą gąsienicą położoną najbliżej krawędzi skarpy w momencie podawania końcówki rurociągu na motorówkę. Tymczasem po podaniu końcówki rurociągu i odłożeniu wysięgnika z łyżką równolegle do brzegu skarpa przez dłuższy czas była nadal stabilna.

W celu potwierdzenia zmiany właściwości wytrzymałościowych sedymentu poniżej powierzchni wody w wyniku drgań działającego silnika koparki, jako podstawowej przyczyny zsuwu skarpy i wywrócenia się koparki, przeprowadzono obliczenia stateczności odtwarzające przyjęty przebieg zdarzeń, pokazany graficznie na rys. 3, to jest:

Obliczenia stateczności przeprowadzono dla trzech pierwszych faz przyjętego przebiegu zdarzeń w celu sprawdzenia, w którym momencie dochodzi do obliczeniowej utraty stateczności skarpy, przy czym dla tych samych faz wykonano obliczenia dla koparki ustawionej równolegle i prostopadłe do krawędzi skarpy.
