## **Wykonanie zabezpieczeń antykorozyjnych konstrukcji hydrotechnicznych w strefie zmiennych poziomów wody i rozbryzgów**

**Dr inż. Aleksander Szypułow**  
**GT Poland Ltd. Sp. z o.o.**

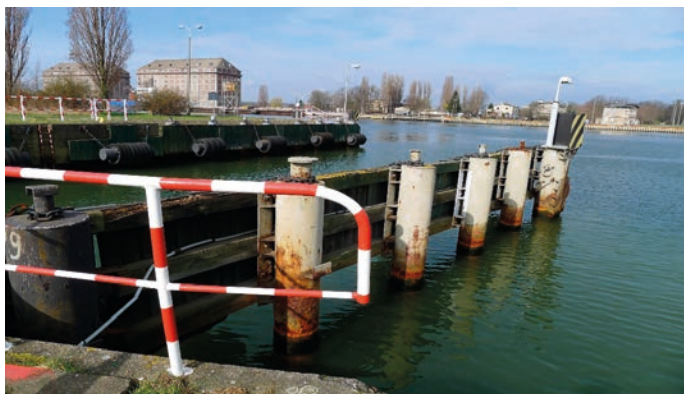
Przeprowadzone badania stanu technicznego budowli po ponad 40 latach ciągłej eksploatacji wykazały poważne uszkodzenia korozyjne stalowych elementów konstrukcji tak podwodnych, jak i znajdujących się nad wodą. Szczególnie duże uszkodzenia korozyjne zaobserwowano w strefach zmiennych poziomów wody. Stwierdzono skorodowanie stali brusów Larssen III ścianki szczelnej wynoszące od 40 do 55%, pali rurowych do  $60 \div 65\%$  oraz całkowite skorodowanie poszczególnych odcinków belki czołowej i podtrzymujących ją pali kozłowych (rys. 2, 3, 4). Stwierdzono również, że znacznej degradacji uległy pale żelbetowe oraz głowice pali podporowych (rys. 5). Warto podkreślić, że największe wartości stopnia skorodowania tak konstrukcji stalowych, jak i żelbetowych, zaobserwowano w strefie zmiennych poziomów wody oraz w strefie rozbrzdgów. Jest to zjawisko powszechne w przypadku konstrukcji hydrotechnicznych [2, 5], ale naprawa oraz zabezpieczenie przeciwkorozyjne tych fragmentów budowli jest bardzo utrudnione z powodu falowania i braku możliwości dostępu do części konstrukcji znajdujących się pod wodą. Dlatego też zgodnie z założeniami przyjętymi przez inwestora remont konstrukcji hydrotechnicznych powinien być wykonywany w warunkach suchych, co wskazywało na konieczność wykorzystania podczas

Rys. 1. Widok ogólny na wnękę główną i prowadnice przyczółku promowego
