# Odbudowa uszkodzonej dalby cumowniczo-odbojowej w Porcie Gdańsk

## Część I. Opis przebiegu uszkodzenia i procesu odbudowy dalby

Mgr inż. Jerzy Drązkiewicz  
„PROJMORS” Biuro Projektów Budownictwa Morskiego w Gdańsku

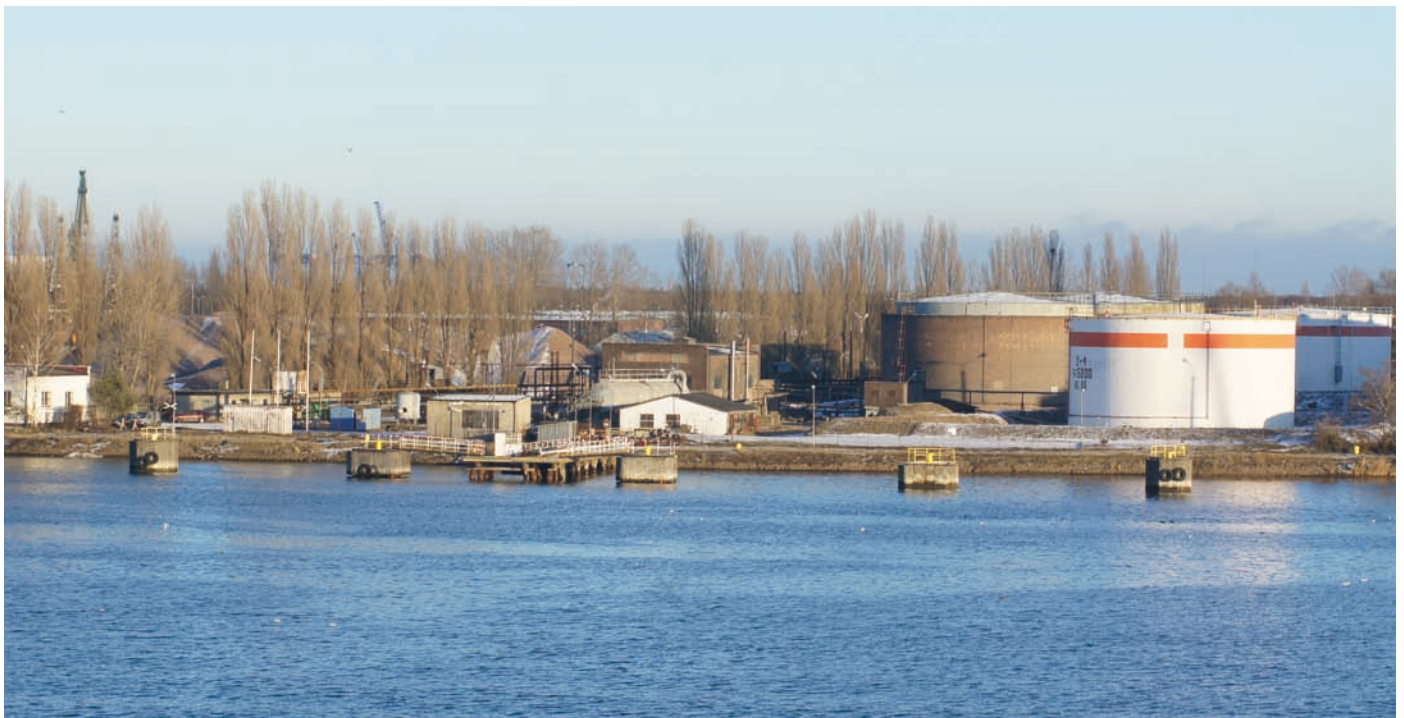
Rys. 2. Widok stanowiska przeładunkowego przed awarią (na pierwszym planie fragment obrotnicy; na dalszym planie z lewej strony pomostu przeładunkowego dalba nr 3)

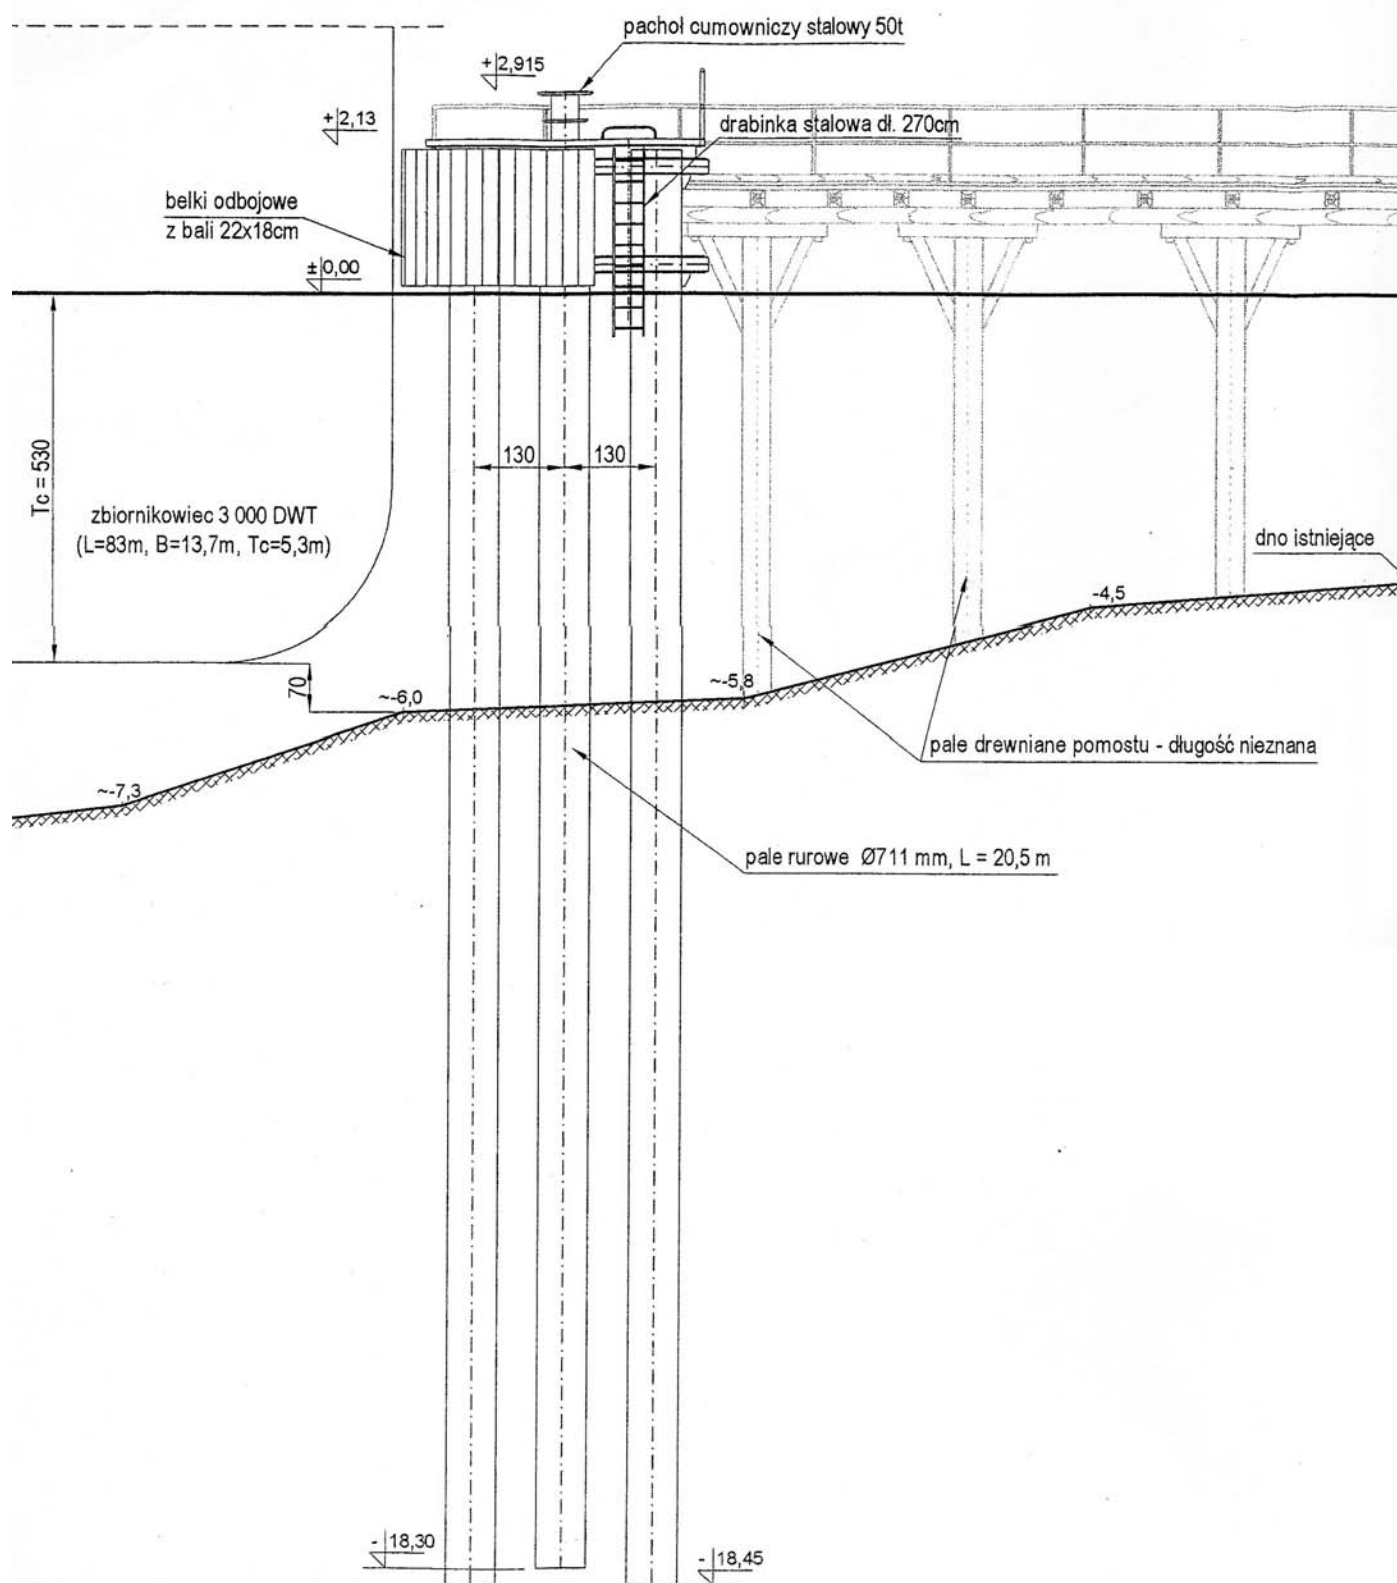
Rys. 3. Przekrój poprzeczny stanowiska przeładunkowego (w rejonie dalb nr 3 i nr 4) przedsiębiorstwa COMAL [6]

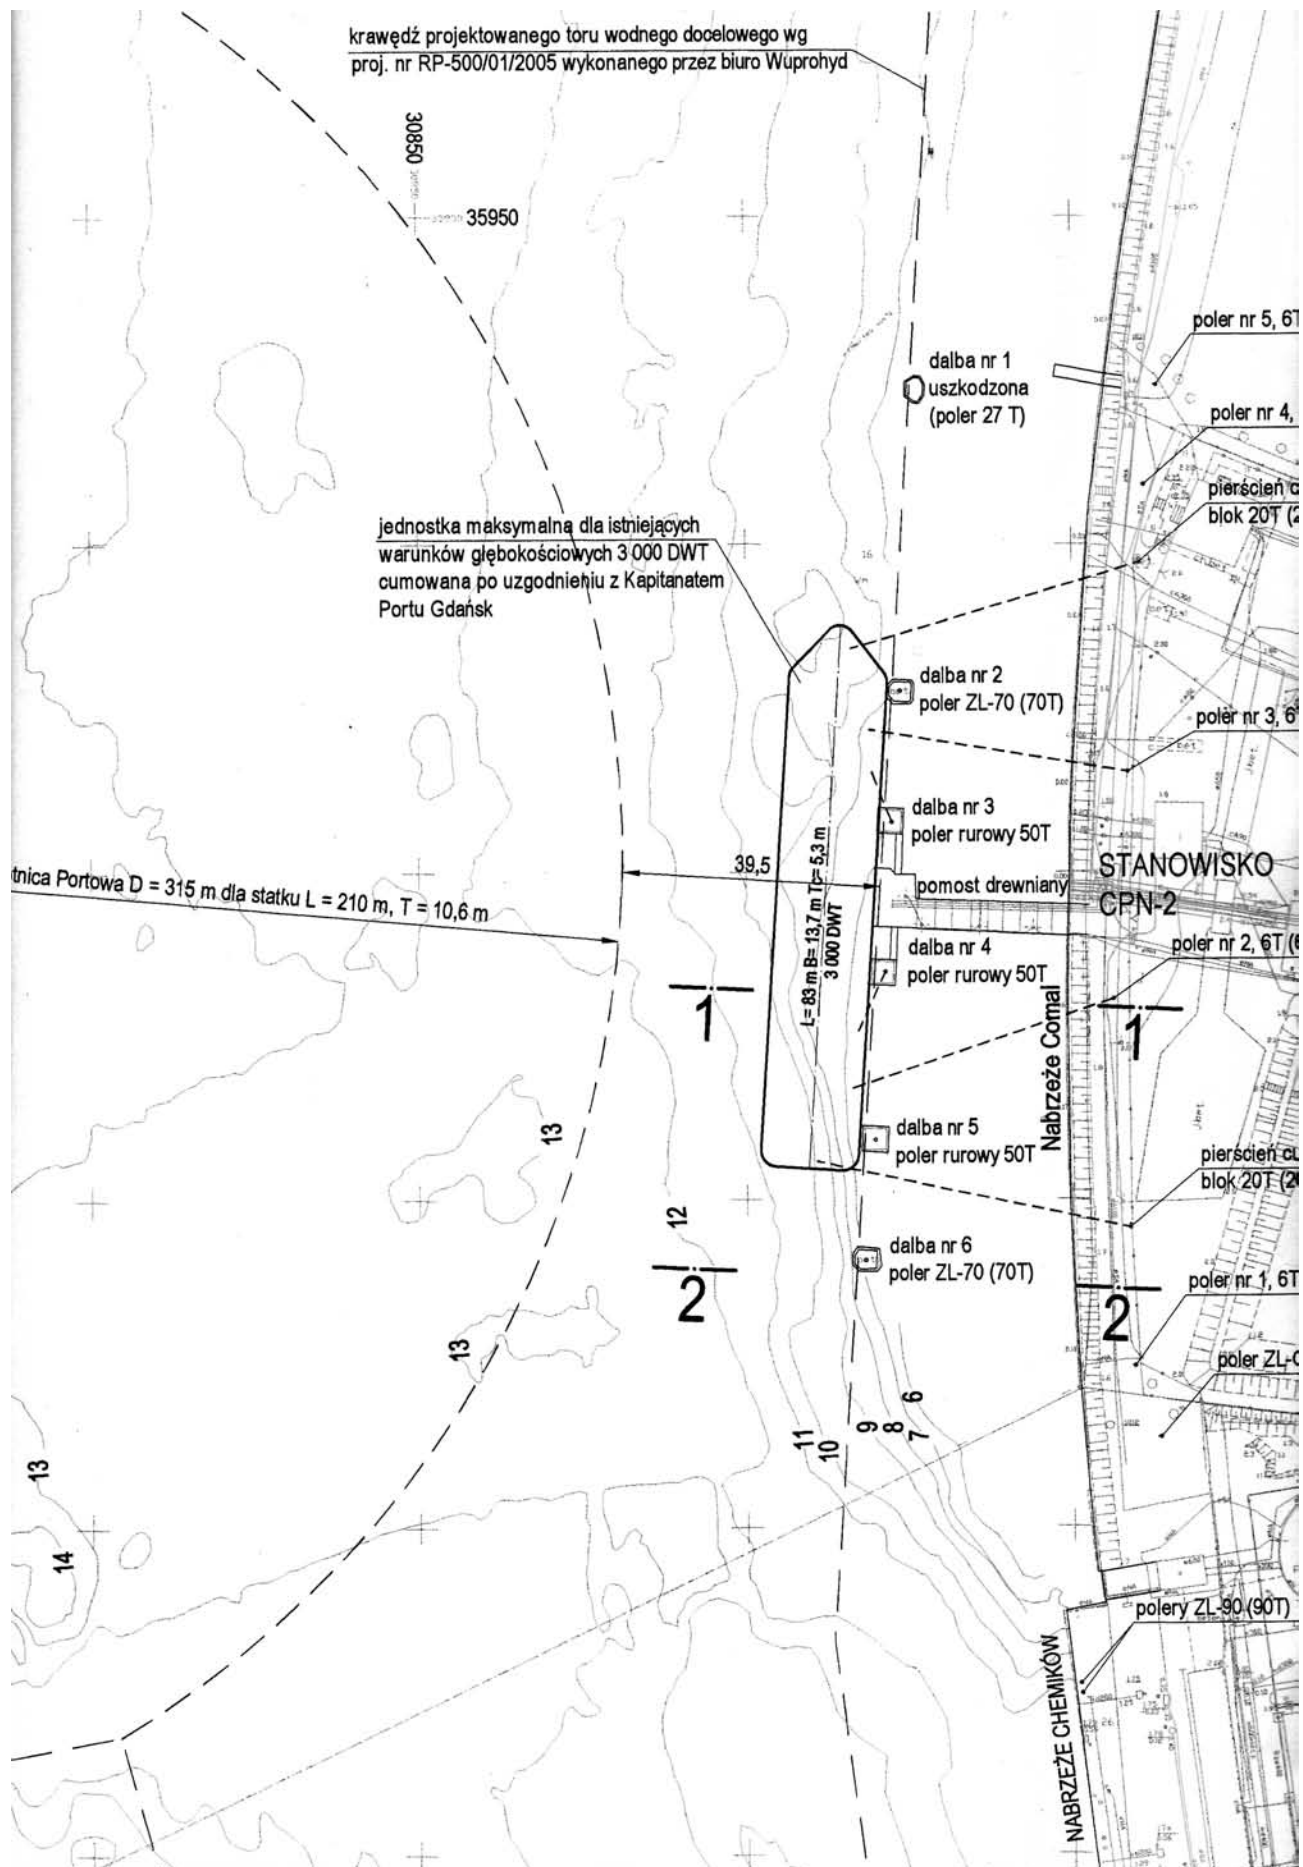
Konstrukcję nowej dalby nr 3 przewidziano do wykonania w dotychczasowej jej lokalizacji przedstawionej na planie (rys. 4) po usunięciu pali, a wcześniej nadbudowy istniejącej dotychczas lecz uszkodzonej dalby.

Rys. 4. Plan stanowiska przeładunkowego wraz z zarysem obrotnicy [6]
