# Aspekty techniczno-organizacyjne modernizacji Stadionu Śląskiego

Mgr inż. Jerzy Kowalewski  
Emeryt

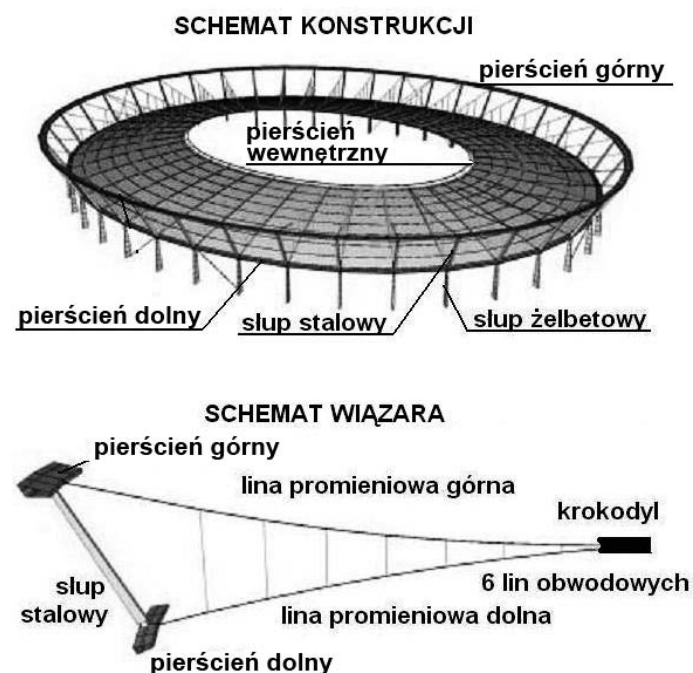
Rys. 1. Schemat konstrukcji zadaszenia

Konstrukcja zadaszenia Stadionu Śląskiego (rys. 1) składa się ze stalowej konstrukcji sztywnej (górny pierścień ściskany, dolny pierścień ściskany, słupy) oraz olinowania (wewnętrzny pierścień rozciągany składający się z 6 lin oraz 40 wiązarów złożonych z promieniowych lin górnych oraz lin dolnych).
