Długotrwały wpływ obciążeń środowiskowych na stan techniczny morskich budowli hydrotechnicznych

Prof. dr hab. inż. Bohdan Zadroga¹, dr inż. Tomasz Mioduszewski² ¹Politechnika Gdańska ²Pracownia Projektowa Budownictwa Hydrotechnicznego Aquaprojekt Sp. z o.o., Gdańsk

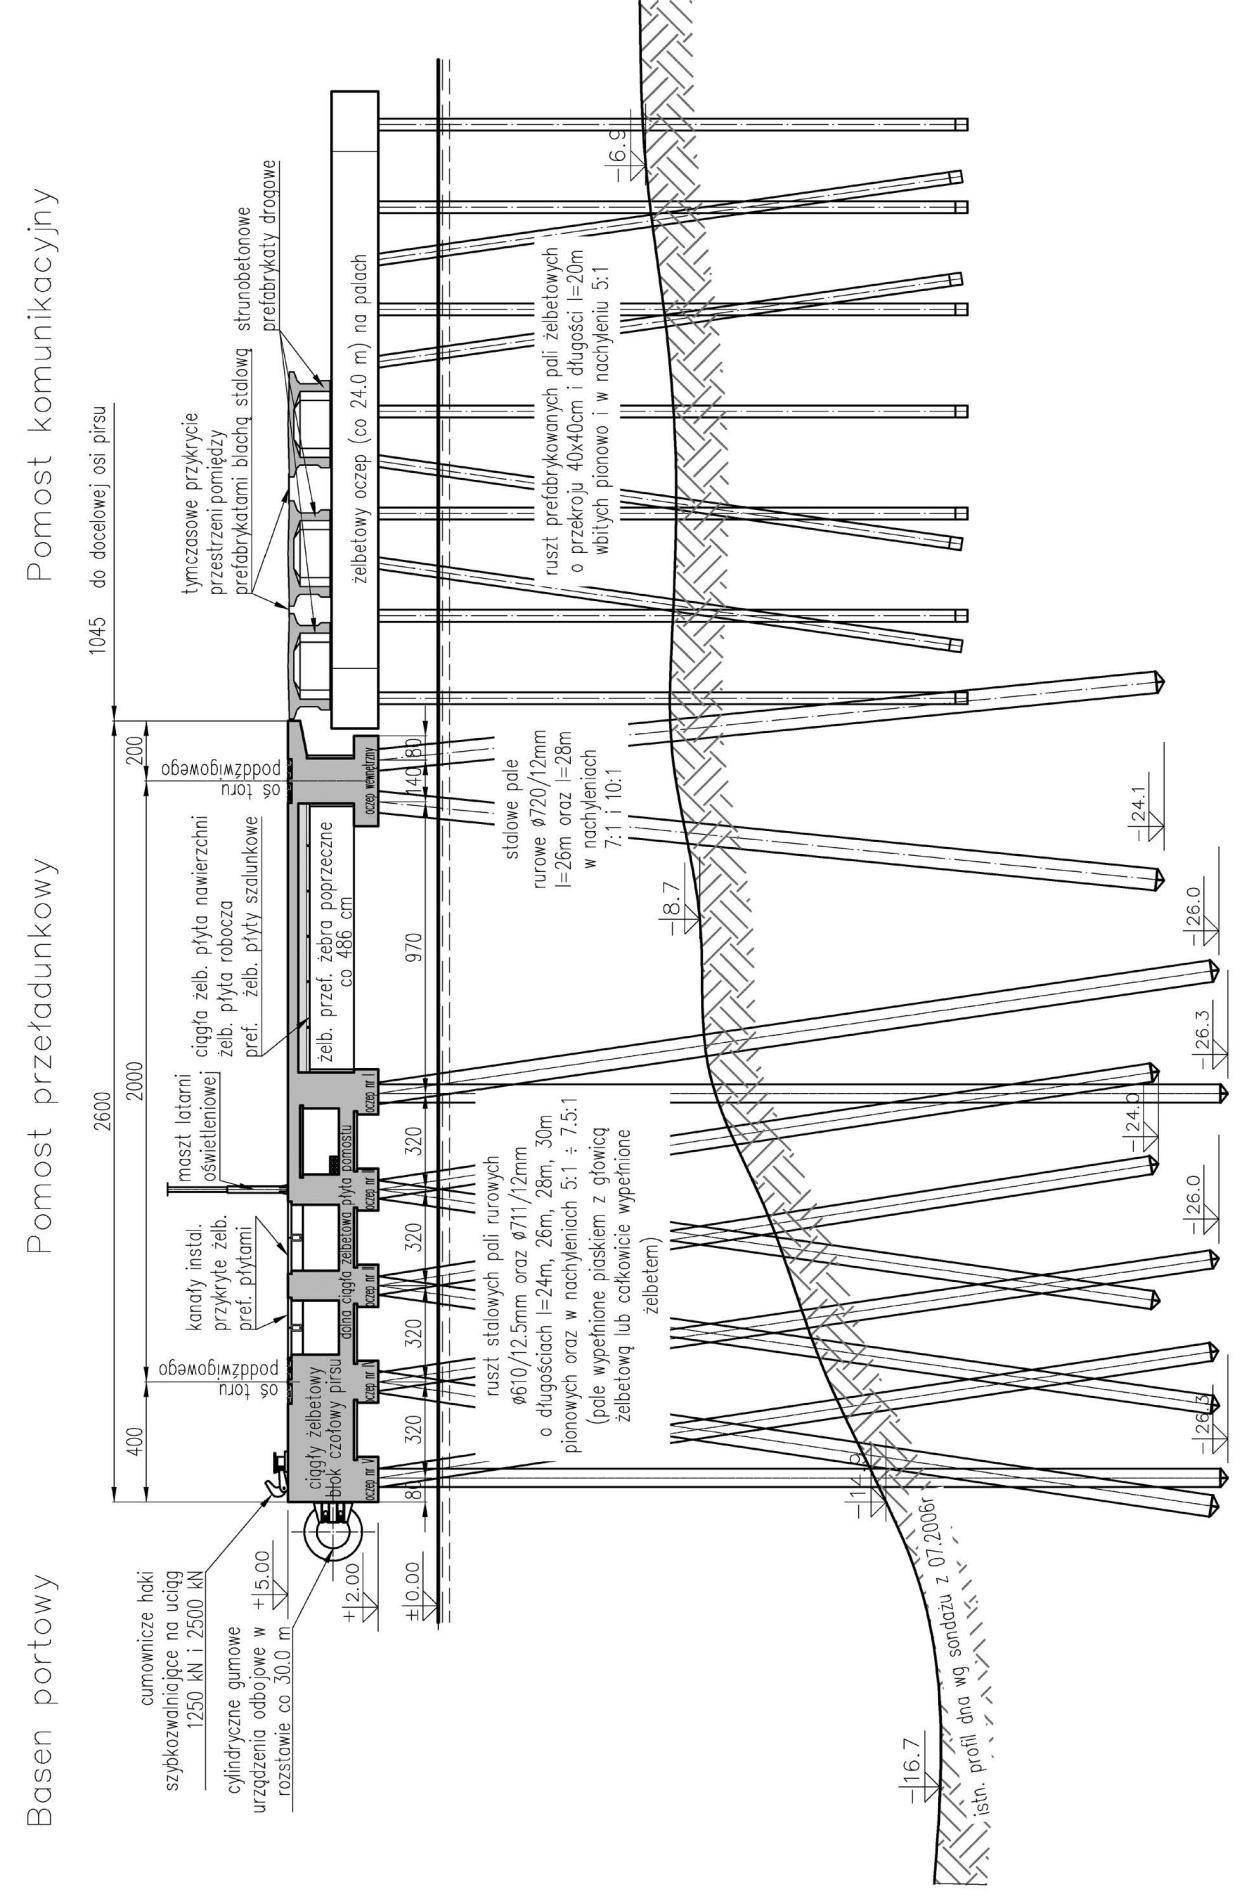
Przekrój konstrukcyjny pirsu rudowego przedstawiono na rys. 1 wraz z podaniem wymiarów żelbetowej nadbudowy posadowionej na 12 rzędach stalowych pali rurowych o długości od 26,0 do 34,0 m, średnicy od 610 do 720 mm i grubości ścianek od 12 do 12,5 mm.
