# Przebudowa nabrzeży Motławy w zabytkowym fragmencie portu w Gdańsku

**Mgr inż. Jerzy Drążkiewicz, mgr inż. Martyna Golan**  
**„PROJMORS” Biuro Projektów Budownictwa Morskiego, Sp. z o.o. w Gdańsku**

Przebudowa nabrzeży Motławy w rejonie ujścia rzeki Raduni, zrealizowana w 2015 roku, stanowi kolejny fragment uporządkowania linii brzegowej Motławy. Na innych odcinkach brzegów Motławy przebudowę nabrzeży zrealizowanych nieco wcześniej przedstawiono w IMiG, nr 5/2015. Wszystkie dotychczas wykonane prace związane z przebudową nabrzeży Motławy zrealizowano w ramach projektu europejskiego, którym zarządzał Urząd Morski w Gdyni.

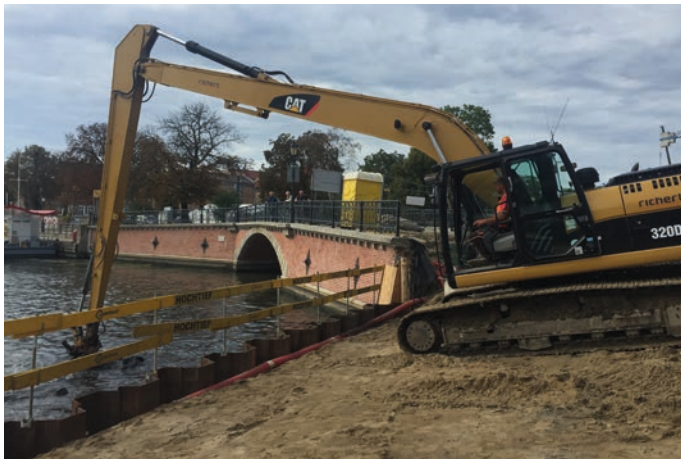
Rys. 2. Prowadzenie robót czerpalnych przy pomocy koparki usytuowanej na ładzie i załadunkiem urobku na samochód (w głębi widoczny zabytkowy most Wapienniczy z ujściem rzeki Raduni)

około 0,5 m poniżej średniego zwierciadła wody. Zalegający grunt stanowił efekt wysypiska, o czym świadczyły duże ilości kamieni i cegieł zalegających na powierzchni podwodnego nasypu zlokalizowanego w planie w pewnego rodzaju kieszeni między nabrzeżem a ujściem rzeki Raduni (wyznaczonym przez most Wapienniczy). Powyższe wymagało, ze względu na pobór wody, wykonania podczyszczenia bezpośrednio przed linią nabrzeża (rys. 2).

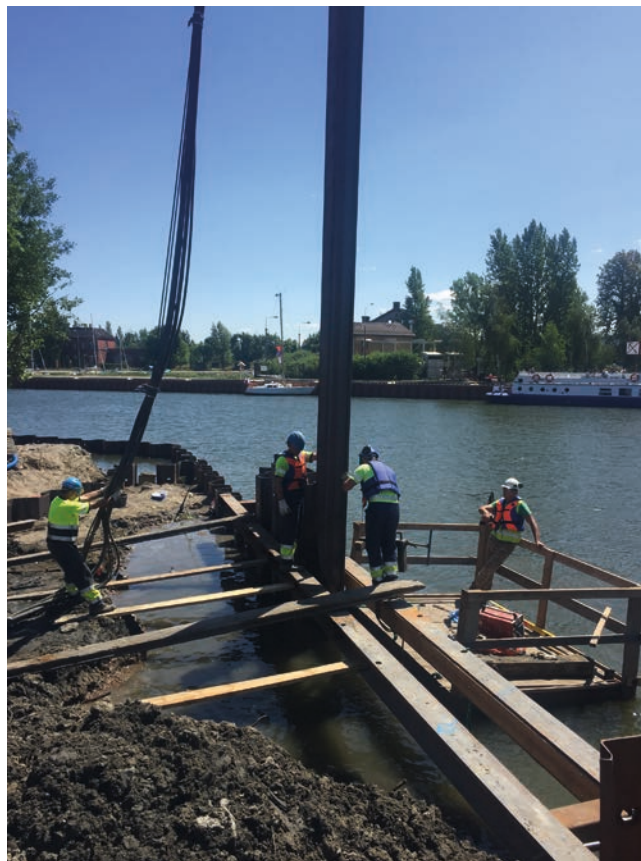
Rys. 5. Zapuszczanie czołowej ścianki szczelnej z wykorzystaniem kleszczy prowadzących

Po wbiciu przedniej ścianki szczelnej nabrzeża (rys. 5), w celu wykonania przejścia rurociągu, podciągnięto dwa brusy do góry, aby wypalić w nich otwór i wstawić (przyspawać) krótki odcinek rury o średnicy około 60 cm (rys. 6) wraz z kratą (od strony kanału). Otwór wypełniono (uszczelniono) styropianem i pianką na styku z wnętrzem rury. Po tym zabiegu brusy

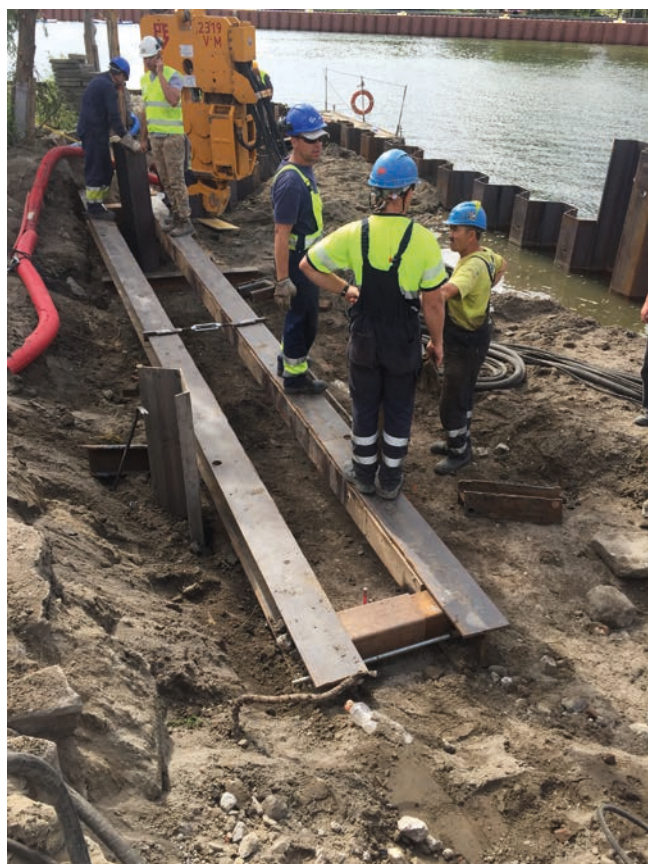
Rys. 4. Zapuszczanie tylnej ścianki szczelnej z wykorzystaniem kleszczy prowadzących ułożonych na gruncie

Mała powierzchnia terenu w planie (wynikająca z praw własności do terenu) oraz istniejąca infrastruktura zabudowy terytorialnej „narzuciły” ograniczenia w konstrukcji (tylna ścianka szczelna – rys. 4) nie do końca „czystego” rozwiązania nowego nabrzeża. Nie dość tego, podczas robót uległ rozszczelnieniu istniejący gazociąg, biegnący prostopadłe do linii odwodnej istniejącego mostu tuż przy jego krawędzi na styku z nabrzeżem. W porę wykryta nieszczelność umożliwiła naprawę uszkodzenia i uniknięcie awarii.

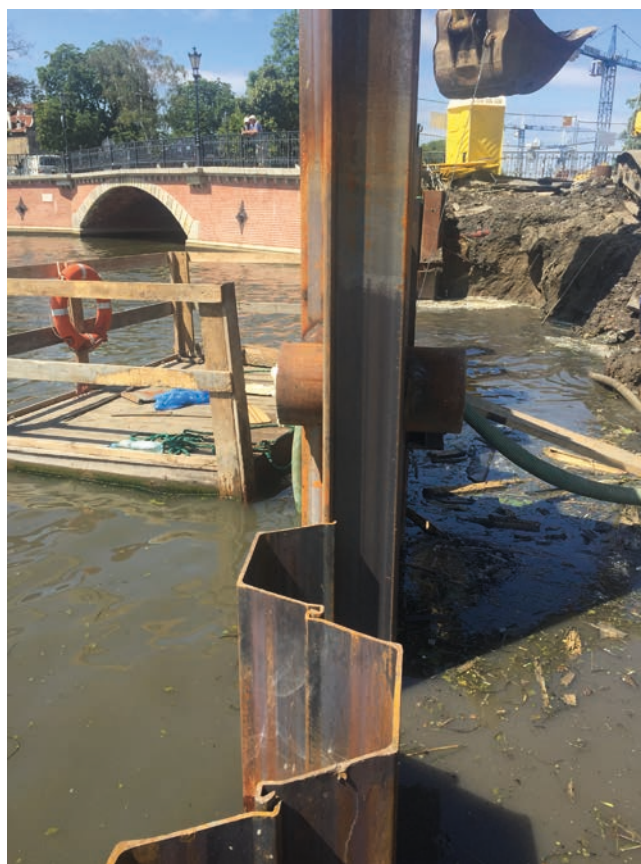
Rys. 6. Widok wyciągniętych brusów z zainstalowaną rurą osłonową dla rurociągu odprowadzania wody

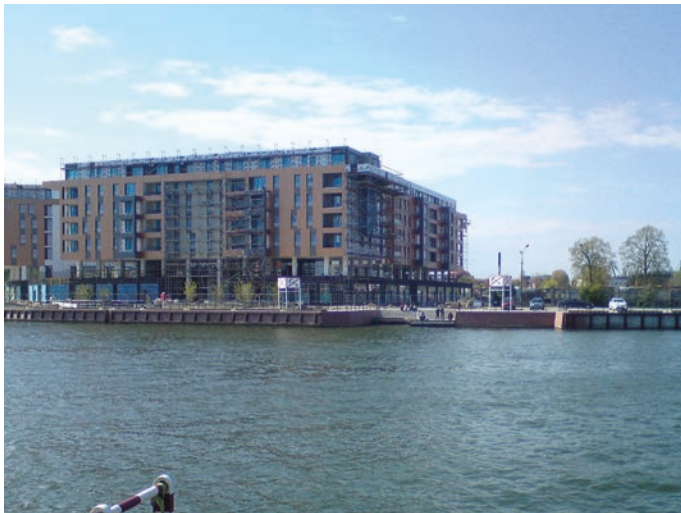
Rys. 8. Nabrzeże od strony Kanału Motławy z widokiem na wnękę (w miejscu dawnej wnęki przystani promowej) – z prawej strony widoczne, wcześniej wykonane, nabrzeże z bulwem przy ul. Wiosny Ludów

W środkowej części nabrzeża, na odcinku od strony nurtu Motławy, zwraca uwagę wnęką w planie budowli, która stanowi odtworzenie wnęki kursującego tu niegdyś promu linowego (rys. 8). W tym miejscu funkcjonowała przeprawa promowa umożliwiająca i przyspieszająca przemieszczanie ludzi na przeciwny brzeg bez dodatkowego „nakładania” drogi przez pieszych.

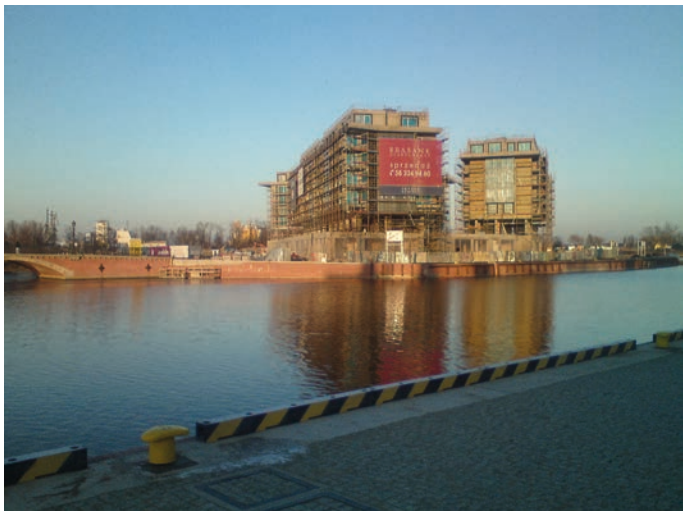
Rys. 10. Widok na nabrzeża w końcowym etapie robót (z lewej strony widoczne ujęcie rzeki Raduni pod mostem Wapienniczym)

Przebudowa nabrzeży Motławy (rys. 10) potwierdza, że wszystko jest płynne i zmienia się w czasie szybciej lub wolniej.
