Osiadanie i uszkodzenia wraków przy Ryfie Mew wskutek oddziaływania pokrywy lodu

Dr inż. kpt. ż. w. Tadeusz Pastusiak Akademia Morska w Gdyni, Wydział Nawigacyjny

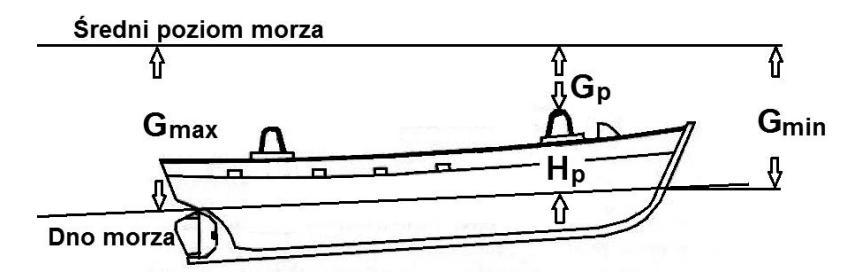
Rys. 1. Podstawowe wymiary pionowe analizowanych przeszkód podwodnych G_{max} – głębokość maksymalna w otoczeniu przeszkody, G_{min} – głębokość minimalna w otoczeniu przeszkody, G_{-} – minimalna głębokość nad przeszkodą, H_{-} – maksymalna wysokość przeszkody

Podstawowymi wymiarami pionowymi analizowanych przeszkód podwodnych (rys. 1) przyjętych do analizy była głębokość maksymalna w otoczeniu przeszkody, głębokość minimalna w otoczeniu przeszkody, minimalna głębokość nad przeszkodą i maksymalna wysokość przeszkody. W większości przypadków kadłuby kutrów były ustawione dziobem w kierunku linii brzegowej Ryfu Mew, czyli w kierunku malejących głębokości. Tylko kilka z nich było ustawionych równolegle do linii brzegowej. Ze względu na liczne elementy konstrukcji kadłuba bądź nadbudówki, w tym stalowe maszty, windy kotwiczne, ładunkowe, urządzenia połowowe i polery, największa wysokość przeszkody, najmniejsza głębokość nad przeszkodą i najmniejsza głębokość w otoczeniu przeszkody nie musiały znajdować się w tym samym miejscu (rys. 1). Największa wysokość przeszkody dotyczyła przeważnie dziobnicy, stewy rufowej albo konstrukcji stalowej wyposażenia pokładowego. Przyczyna była przypuszczalnie większa trwałość materiału konstrukcyjnego. Większe wysokości przeszkody zaobserwowano na większych głębokościach otoczenia przeszkody. Głębokości minimalne nad przeszkodą dotyczyły przeważnie dziobnicy, stewy rufowej albo konstrukcji stalowej wyposażenia pokładowego. Ze względu na nierównomierną w przestrzeni lokalizację wystających elementów konstrukcyjnych przeszkód nie można przyjąć lokalizacji głębokości średniej w połowie długości przeszkody.

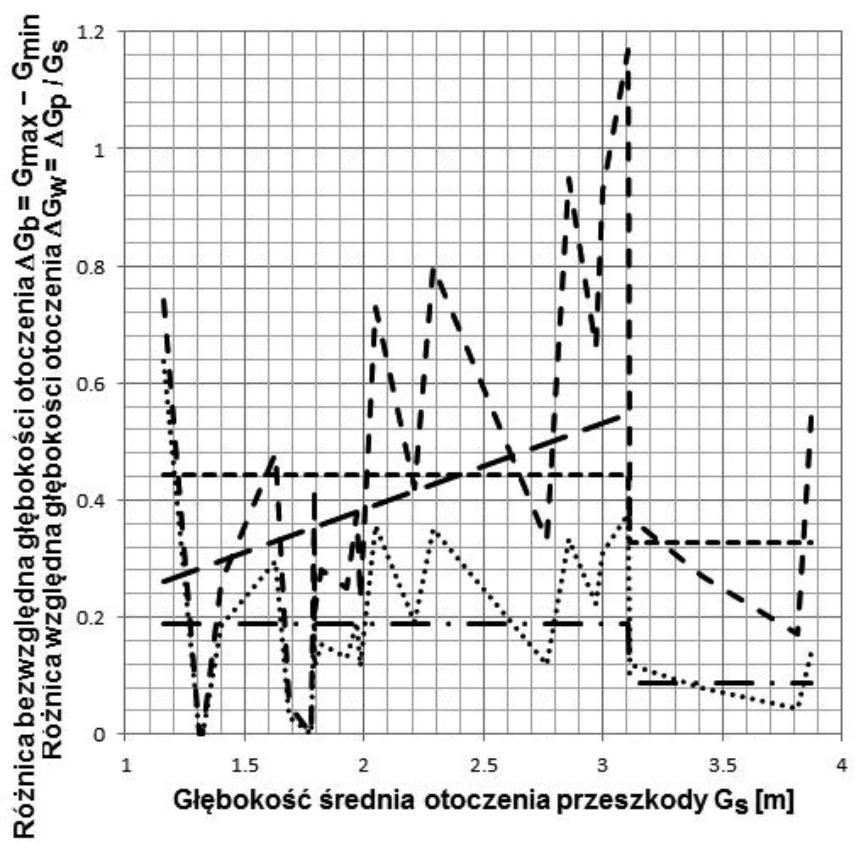
Rys. 2. Różnica względna i różnica bezwzględna głębokości dna morza w otoczeniu przeszkody w funkcji głębokości średniej G_s w otoczeniu przeszkody
 – różnica bezwzględna głębokości w otoczeniu przeszkody ΔG_b, …… różnica względna głębokości w otoczeniu przeszkody ΔG_w,
 - srednia wartość różnicy bezwzględnej głębokości, – - średnia wartość różnicy względnej głębokości, – — linia trendu różnicy głębokości bezwzględnej

Na wykresie (rys. 2) można zauważyć dwa różne trendy nachylenia dna morza. Głębokość graniczna wynosi 3,11 m. Średnie nachylenie bezwzględne przy mniejszych głębokościach wynosi 0,44 m, a przy większych głębokościach jest mniejsza i wynosi 0,33 m. Linia trendu przy mniejszych głębokościach jest jednoznacznie rosnąca. Przy tej samej głębokości granicznej średnie nachylenie względne dla mniejszych głębokości wynosi 0,19 (19%), a dla większych głębokości jest mniejsza i wyno-

si 0,09 (9%) głębokości średniej. Linia trendu przy mniejszych głębokościach jest jednoznacznie stała – nie wykazuje ani wzrostów, ani spadków. Można więc przyjąć, że zdecydowana większość przeszkód osiadła na dnie na stoku pomiędzy płaską częścią głębszej wody i płytkimi wodami plaży. Zanurzenie jednostek pływających (typu B-12 i B-25), stanowiących badane przeszkody, wynosiło w stanie eksploatacyjnym na dziobie 2,28 m i na rufie 2,58 \div 2,64 m [1]. Można więc przyjąć, że jednostki pływające były osadzone na dnie w jak najpłytszym miejscu dostępnym przy istniejącym w danym momencie poziomie morza. Wahania poziomu morza związane z kierunkami i siłą wiatru mieszczą się przeważnie w przedziale +/- 0,5 m.

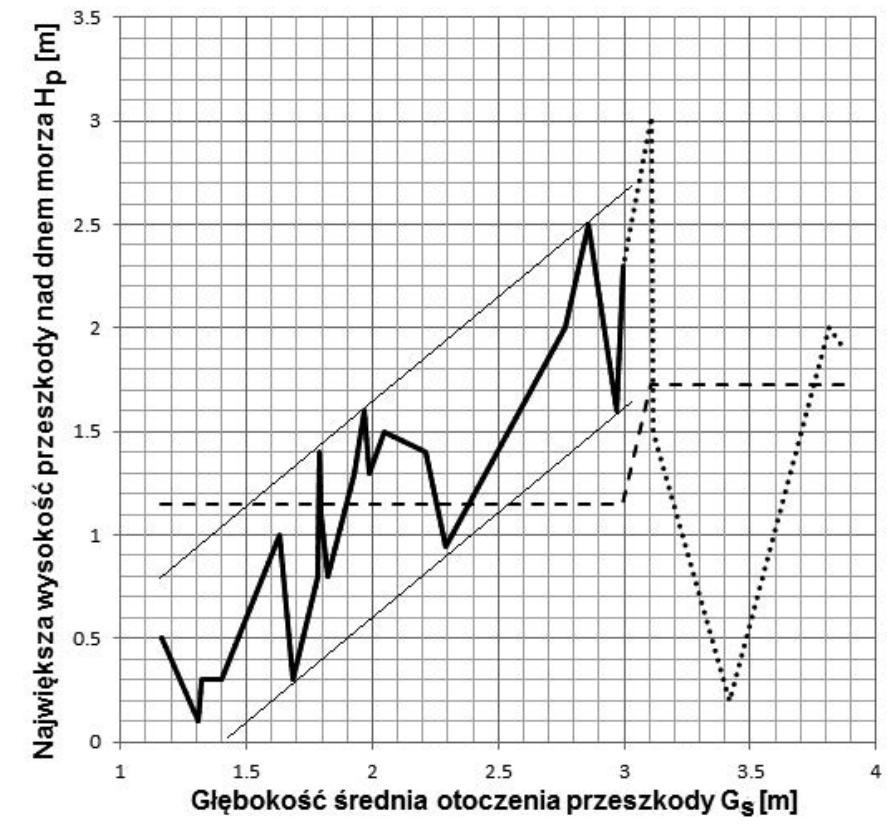
Rys. 4. Wysokość największa przeszkody nad dnem morza H_p w funkcji głębokości średniej w otoczeniu przeszkody G_s — najmniejsza głębokość nad przeszkodą G_p na małych głębokościach do 3,00 m, — linie ograniczające pas trendu, … najmniejsza głębokość nad przeszkodą G_p na większych głębokościach powyżej 3,00 m, – – średnia wartość najmniejszej głębokości nad przeszkodą

Następnie poddano analizie cechę odwrotną do najmniejszej głębokości nad przeszkodą G_n, którą jest największa wysokość przeszkody nad dnem morza H_{n} . W tym przypadku również ma zastosowanie głębokość graniczna G, wynosząca 3,00 m (rys. 4). Przy mniejszych głębokościach średnia największa wysokość przeszkody H_p wynosi 1,15 m (średnia $G_s = 2,04$ m) i wykazuje jednoznacznie trend rosnący. Średnia największa wysokość przeszkody H_n przy większych głębokościach (średnia $G_{c} = 3,46$ m) jest większa i wynosi 1,72 m. Zastanawiające jest, że przy średnim poziomie morza największe wysokości przeszkód nad dnem mieszczą się w wyraźnie zaznaczonym przedziale 1,05 m (patrz rys. 4: różnica pomiędzy liniami ograniczającymi pas trendu najmniejszej głębokości nad przeszkodą $G_{\rm p}$ na małych głębokościach do 3,00 m) w strefie mniejszych głębokości średnich w otoczeniu przeszkód G. Tendencja jest niezalezna od głębokości średnich G w otoczeniu przeszkód.

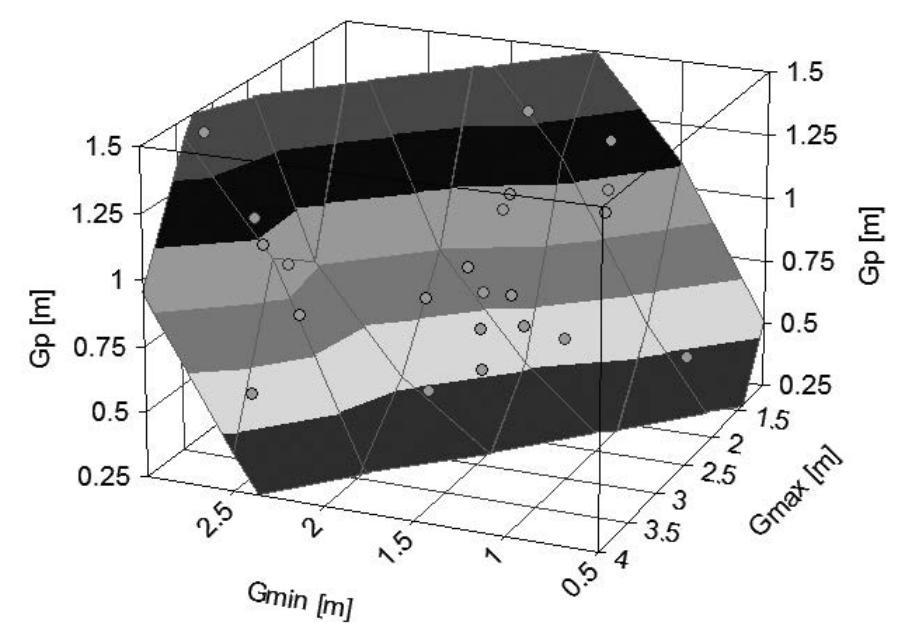
Rys. 5. Współzależności głębokości minimalnej w otoczeniu przeszkody G_{min} , głębokości maksymalnej w otoczeniu przeszkody G_{mas} i głębokości minimalnej nad przeszkodą G_{p}

Zależności dwuwymiarowe ukazane na rys. 3 i 4 przedstawiono w układzie trójwymiarowym (rys. 5 i 6). Na trzeciej osi przyjęto głębokość minimalną G_{min} , zamiast głębokości średniej, ponieważ zauważono, że dla niej otrzymywano przeważnie bardziej spójne zależności. Jeżeli pominąć cztery próbki z prawej

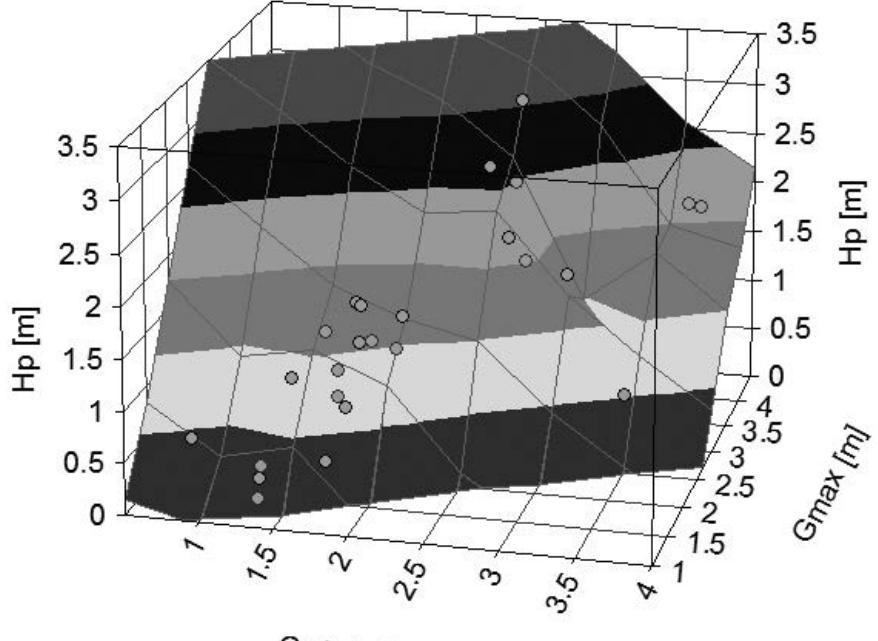
Rys. 6. Współzależności głębokości minimalnej w otoczeniu przeszkody G_{min} , głębokości maksymalnej w otoczeniu przeszkody G_{max} i wysokości maksymalnej przeszkody nad dnem morza H_{ρ}

dolnej strony płaszczyzny odwzorowania na rys. 6 (największe wartości głębokości minimalnej G_{min}), to jest zauważalna wyraźna tendencja zmian wysokości przeszkody H_p nad dnem morza. Wysokość przeszkody H_p rośnie wraz ze wzrostem głębokości dna morza G_{min} i G_{max} otaczających przeszkodę. W skrajnie dużych głębokościach głębokości G_{min} w przedziale 2,5 ÷ 2,8 m głębokości G_{max} wynoszą 2,9 ÷ 3,8 m. Z wykresu trójwymiarowego wynika, że nachylenie bezwzględne stoku przybrzeżnego N_b zwiększa się wraz ze wzrostem głębokości średniej G_s .

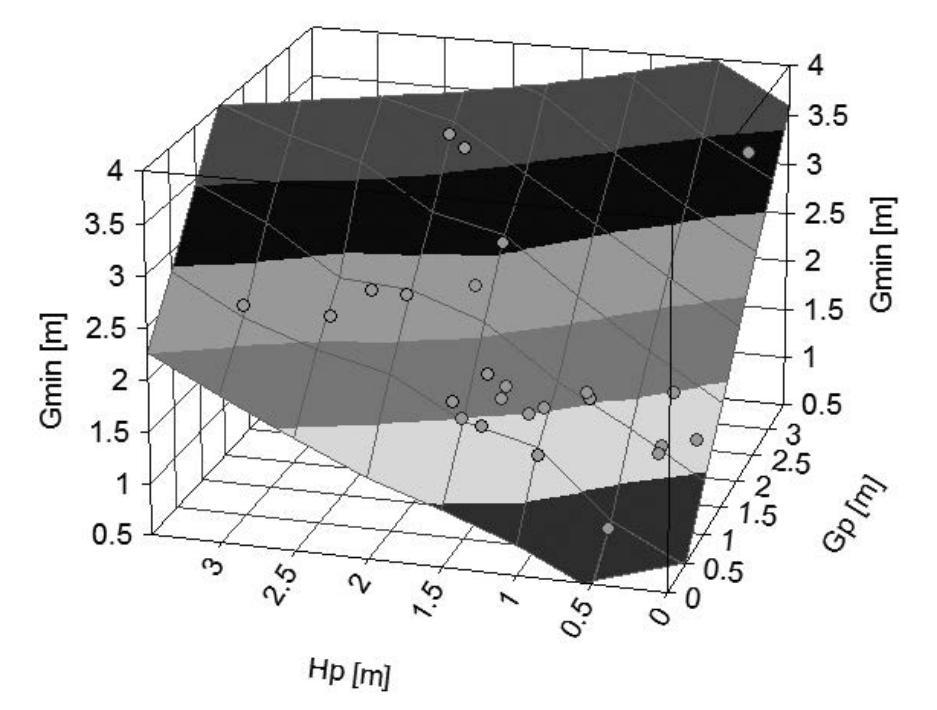
Rys. 7. Współzależność głębokości minimalnej nad przeszkodą G_p , wysokości maksymalnej przeszkody nad dnem morza H_p i głębokości minimalnej dna morza w otoczeniu przeszkody G_{min}

Jeżeli pominąć cztery pomiary dla największych głębokości minimalnych w otoczeniu przeszkody (rys. 7), to niezależnie od głębokości minimalnej G_{min} wysokości przeszkody H_p są rozłożone w całym przedziale głębokości minimalnych G_{min} , czyli sięgają prawie do powierzchni morza. Przeszkody te nie znajdują się na głębokościach minimalnych G_p większych od 2,7 m. Głębokości minimalne nad przeszkodami G_p utrzymują się w pasie ograniczonym wartościami 0,43 i 1,30 m. Większość pomiarów G_p mieści się w przedziale o rozpiętości 0,55 m, od 0,43 do 1,05 m.

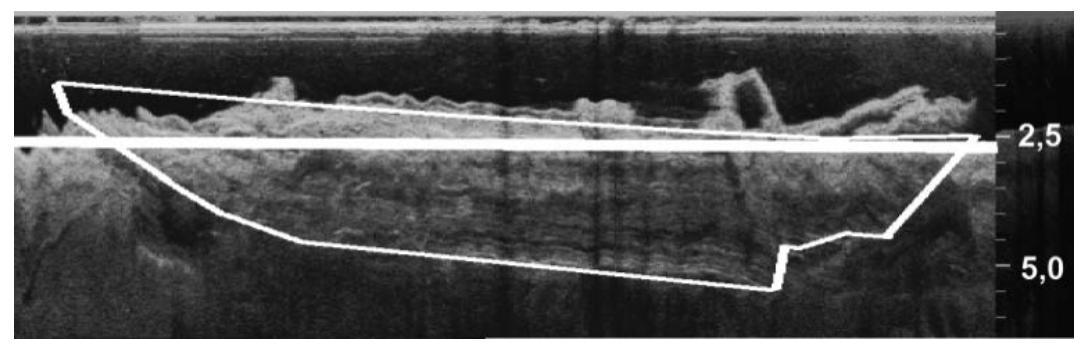
strukcji mieszanej albo w późniejszym okresie ich produkcji – ze stali. W pierwszej kolejności należało ustalić wielkość obniżania się kadłuba przeszkody. Na rys. 8 przedstawiono obraz wybranej przeszkody otrzymany podczas pomiarów echosondą pionową wykonanych przez autora pracy w 2015 roku. Na podstawie zapisów ech wyznaczono kształt i wymiary przeszkody (linia biała) oraz linię dna morza w najbliższym otoczeniu przeszkody (linia biała pogrubiona). Wymiary poziome nie są zachowane proporcjonalnie do wymiarów pionowych. Wysokość całkowita kadłuba przeszkody jest zgodna z wymiarami kutrów typu B-12 i B25. Średnia wysokość kadłuba przeszkody H_n ponad poziomem dna morza wynosi 0,70 m. W 1980 roku kadłub tej przeszkody wystawał średnio ponad średni poziom morza tyle, ile w 2015 roku wystawał średnio ponad dno morza. Poziom morza w dniu wykonywania pomiarów w 2015 roku był o 0,17 metra niższy od poziomu morza w dniu wykonywania pomiarów w 1980 roku. Po uwzględnieniu tej różnicy otrzymano, że w 1980 roku kadłub tej przeszkody znajdował się o 2,17 m wyżej. Przyjmując różnicę lat równą 35 lat, otrzymano średnie osiadanie kadłuba przeszkody w dnie morza równe 6,20 cm na rok.

Wymiary przykładowej przeszkody przedstawionej na rys. 8 wskazują, że z pewnością ma miejsce systematyczne osiadanie przeszkód w osadach dennych morza. Pozostaje kwestia zniekształceń albo uszkodzeń górnej części kadłuba przeszkody. Na rys. 9 przedstawiono obraz sonaru bocznego przykładowej przeszkody. Daje się zaobserwować nienaturalne położenie części konstrukcyjnych jednostki pływającej i rozrzucenie ich wkoło kadłuba. Powyższy stan konstrukcji przeszkody powiązano ze znaczną zmiennością wartości największej wysokości przeszkód nad dnem morza wzdłuż wszystkich wartości głębokości otoczenia przeszkód (rys. 4 i 6). Powiązane z tym wydaje się być ograniczenie najmniejszej głębokości nad przeszkodami do średnio 0,83 m, oraz że mieszczą się one w przedziale o rozpiętości rzędu 1,0 m. Wcześniej wykazano (rys. 3 i 5), że głębokości minimalne nad przeszkodami G_p utrzymują się w pasie ograniczonym wartościami 0,43 i 1,30[°]m, a większość pomiarów G_n mieści się w przedziale o rozpiętości 0,55 m od 0,43 do 1,05 m. Wyjątek dotyczy tylko kilku przeszkód. Powyższe wskazuje, że przyczyna zniekształceń albo uszkodzeń górnych części konstrukcji przeszkody jest zlokalizowana w okolicach

Rys. 8. Obraz przeszkody otrzymany z echosondy metodą *downscan imaging* linia biała – odtworzony kształt przeszkody, linia biała pogrubiona – dno morza w otoczeniu przeszkody

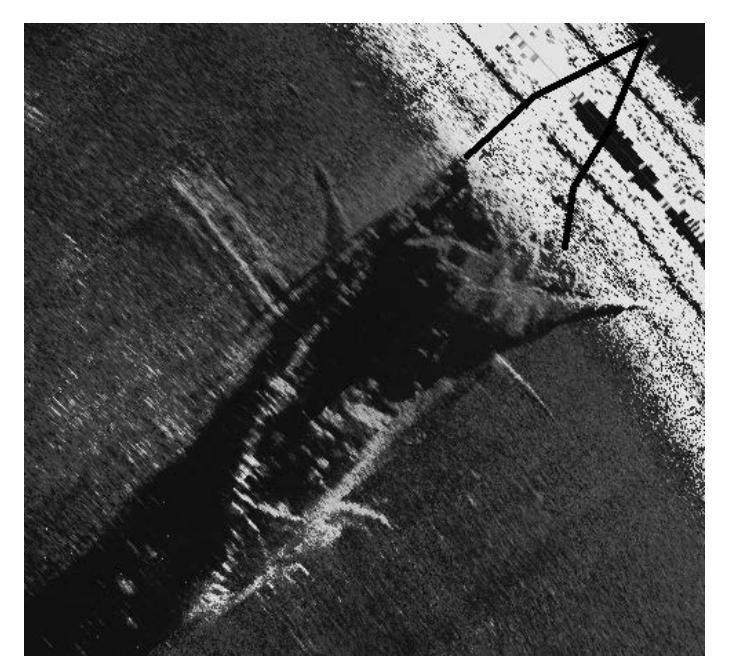
Rys. 9. Zniekształcenia i uszkodzenia przeszkody oraz fragmenty konstrukcji rozrzucone wkoło przeszkody. Obraz sonaru bocznego uzyskany przez autora w 2015 roku

poziomu morza. Wywnioskowano, że jest nią występowanie i ruch pokrywy lodu morskiego w sezonach zimowych.

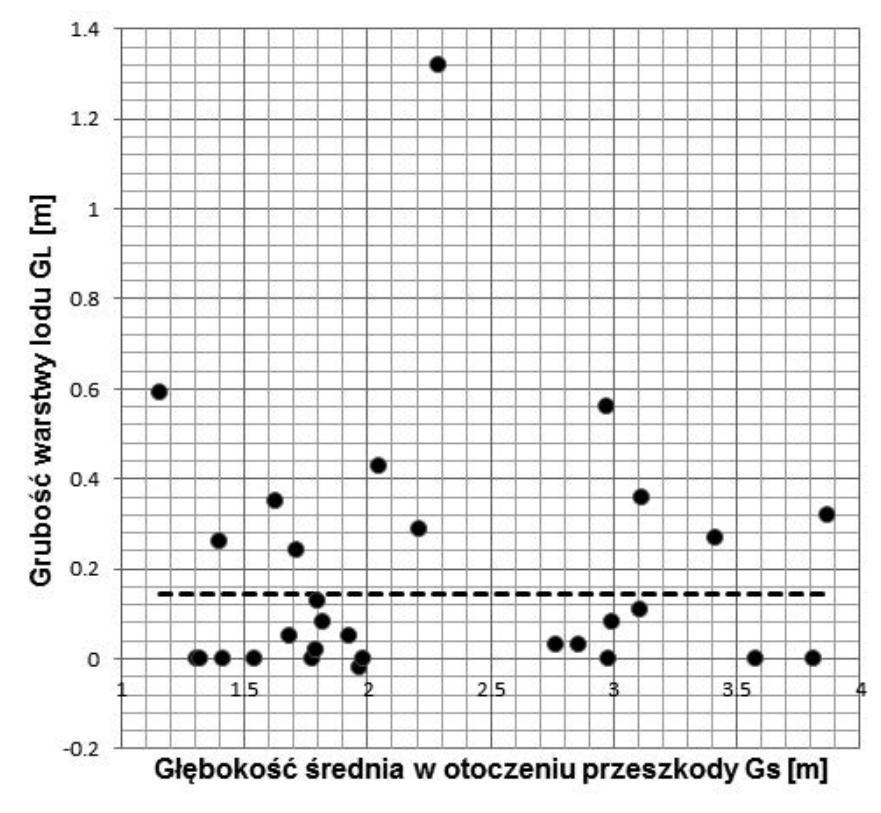
Wyniki obliczeń otrzymane z powyższego wzoru przedstawiono na rys. 10 w odniesieniu do głębokości średnich G_{a} w otoczeniu przeszkód. Wybór rodzaju głębokości nie ma wpływu na analizowane składowe pionowe. Spójność zależności grubości warstwy destrukcji G, z głębokością średnią akwenu jest nadzwyczaj wysoka. Wartość średniej grubości warstwy destrukcji G_d dla wszystkich analizowanych przeszkód wynosi 0,19 m, a wartość średniej grubości warstwy destrukcji G_d , z pominięciem jednego znacznie odstającego pomiaru od serii danych wynosi 0,15 m. Należy przyjąć, że to pojedyncze odstępstwo ma inną genezę niż destrukcyjne oddziaływanie lodów. Odchylenie standardowe grubości destrukcji G_d w przypadku wszystkich pomiarów wynosi 0,29 m, zaś z pominięciem jednego odstającego pomiaru - 0,18 m. Jedną z przyczyn rozbieżności wyników powinien być zróżnicowany materiał konstrukcyjny poszczególnych przeszkód. Może być nim drewno, drewno na

Rys. 10. Grubość warstwy lodu G_L w funkcji głębokości średniej w otoczeniu przeszkody G_s • dane punktowe, – – – średnia grubość warstwy lodu

szkielecie stalowym albo stal. Wielkości grubości destrukcji G_d ściśle korelują z podaną przez Girjatowicza [4] wieloletnią średnią największą grubością lodu G, w sezonach zimowych 1946/1947 ÷ 1999/2000, równą 0,20 m. Wyniki obliczeń grubości warstwy destrukcji osiągają praktycznie wartość zerową (sięgają średniego poziomu morza) albo znajdują się poniżej powierzchni morza. Największa liczba pomiarów znajduje się tuż pod powierzchnią morza. W miarę zwiększenia się głębokości pod powierzchnią morza liczba pomiarów maleje. Odpowiada to rozkładowi normalnemu grubości lodów na Zatoce Puckiej w sezonach zimowych [3], gdzie coraz większe grubości lodu są spotykane coraz rzadziej. Rozkład pionowy poszczególnych przeszkód przy Ryfie Mew (rys. 10) jest spójny i potwierdza hipotezę, że przyczyną niszczenia górnych części konstrukcji przeszkód oraz szybkiego osiadania przeszkód w osadach dennych morza jest oddziaływanie warstwy lodu morskiego w sezonach zimowych.
