Wstępna analiza przyczyn uszkodzenia elementów sztucznych raf (modułów) posadowionych w strefie brzegowej w okolicy Ustki

Dr inż. Piotr Szmytkiewicz¹, dr hab. inż. Marek Szmytkiewicz¹, dr inż. Jan Schönhofer¹, mgr Jakub Malicki¹, dr inż. Tomasz Marcinkowski², dr Kazimierz Szefler² ¹Instytut Budownictwa Wodnego Polskiej Akademii Nauk (IBW PAN) ²Instytut Morski Uniwersytetu Morskiego w Gdyni

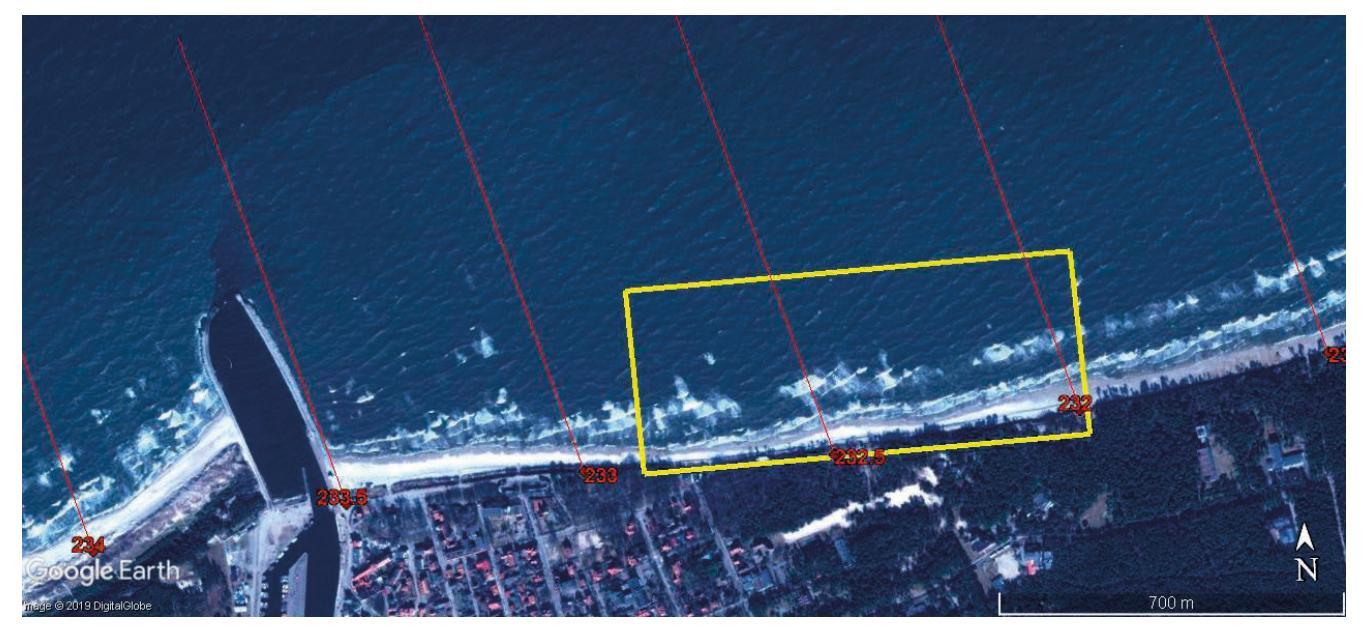
Rys. 1. Obszar analizy 232,00 ÷ 232,85 KM, odcinek w sąsiedztwie portu Ustka

Obszar analizy znajduje się na 232,00 ÷ 232,85 KM polskiego wybrzeża (rys. 1). Jest to odcinek brzegu, który charakteryzuje się silnymi procesami erozyjnymi. Na rys. 2 przedstawiono zdjęcie tego odcinka brzegu. Na fotografii widoczny jest brak plaży oraz masywna opaska kamienna chroniąca zaplecze brzegu morskiego przed erozją.
