# Problemy koordynacji realizacji robót budowlanych na przykładzie rewitalizacji dzielnicy Gdańsk – Letnica

Dr inż. Beata Grzyl, mgr inż. Magdalena Apollo

Politechnika Gdańska, Wydział Inżynierii Lądowej i Środowiska

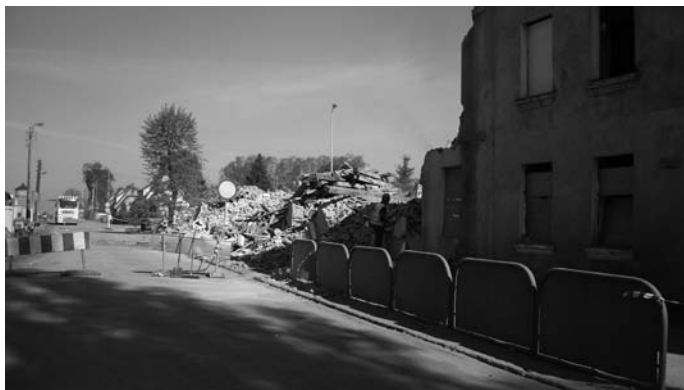
Rys. 1. Ulica Uczniowska 11-21 (źródło: <http://www.gallery.gznk.pl/letnica/>)

1. Nakładanie się harmonogramów robót remontowych w budynkach z harmonogramami przebudowy i modernizacji ulic (rys. 1, 2) wygenerowało szereg zakłóceń organizacyjnych w zakresie:
  - koordynacji działań remontowych układu drogowego i w budynkach,
  - organizacji powierzchni koniecznej do składowania materiałów budowlanych i sprzętu,
  - zapewnienia niezbędnej powierzchni na pomieszczenia biurowo-socjalne,
  - zapewnienia bezpiecznych warunków pracy wykonawców.
2. Harmonogram przesiedleń najemców lokali mieszkalnych na czas prowadzonych prac rewitalizacyjnych w pewnym zakresie pokrył się z harmonogramem robót
