# **Zagrożenia wynikające z wystąpienia liniowych nieciągłych deformacji podłoża na terenach górniczych**

**Dr inż. Izabela Bryt-Nitarska**

**Instytut Techniki Budowlanej, Oddział Śląski w Katowicach**

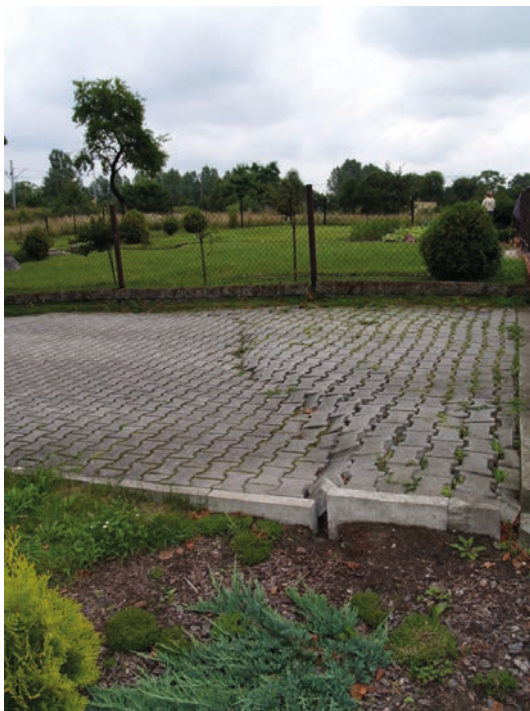
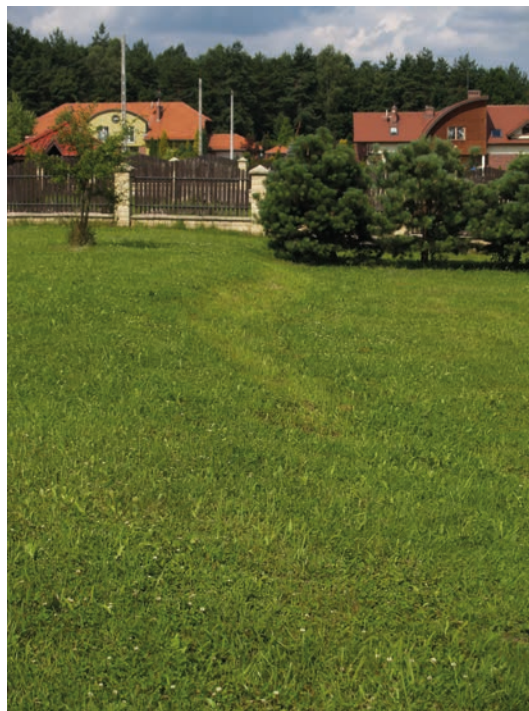
Rys. 1. Przykłady deformacji liniowych progów ujawnionych w terenie

tach niespoistych (rys. 1) lub szczeliny pionowe – w gruntach spoistych. Wysokości progów i szerokości szczelin mogą dochodzić do kilkudziesięciu centymetrów. Oba rodzaje deformacji przebiegają zwykle na długości od kilku do kilkudziesięciu metrów, jako deformacje pojedyncze lub w grupie, równoległe.

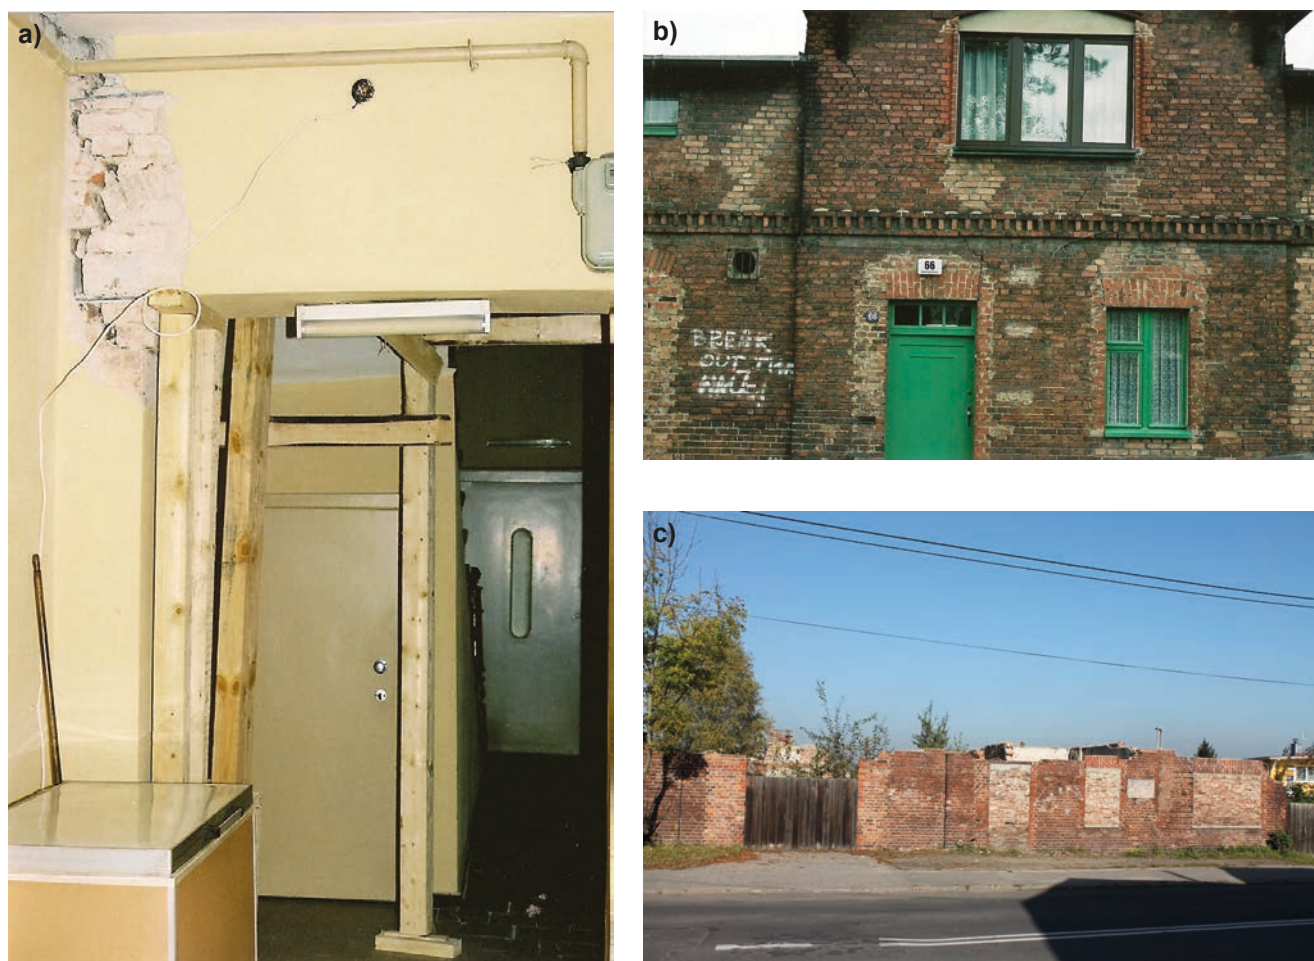
Rys. 2. Uszkodzenia budynku położonego na wypukłym obrzeżu niecki górniczej, przy równoczesnym oddziaływaniu progu terenowego pod budynkiem  
a) spękanie i zabezpieczenie nadproża klatki schodowej, b) spękania ściany frontowej– stan w 2002 roku, c) stan budynku w 2014 roku

podejmowania zabezpieczeń i napraw, zakres uszkodzeń pojawiających się przez kolejne lata doprowadził do konieczności wyłączenia go z użytkowania (rys. 2c).

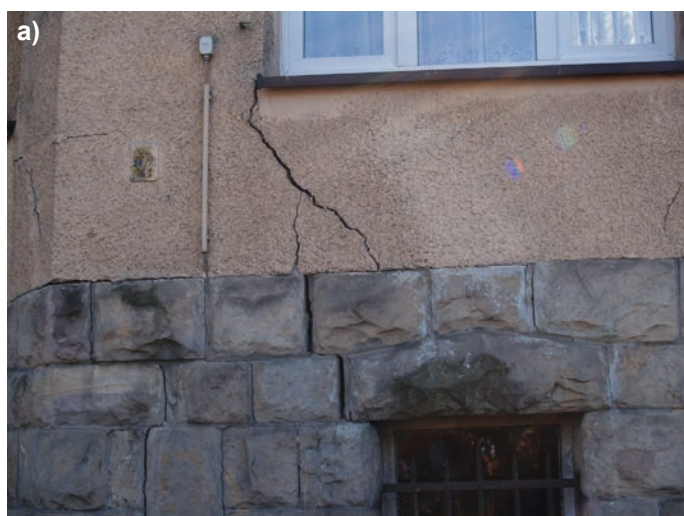
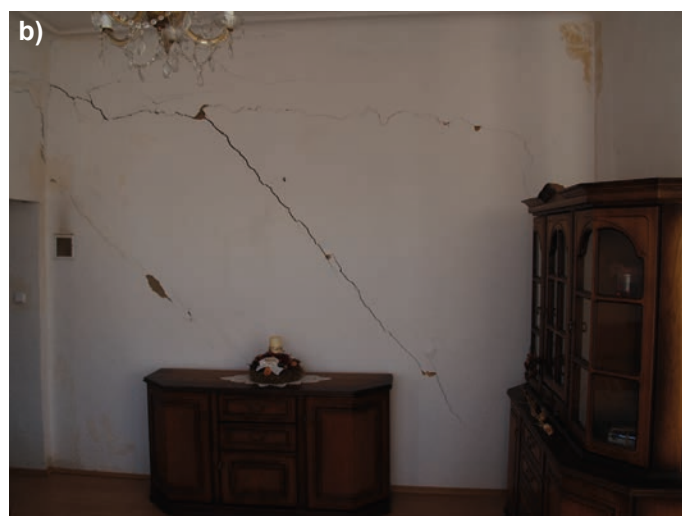
Rys. 3. Spękania ścian budynku powstałe wskutek aktywacji progu terenowego  
a) ściana przyziemia, b) ściana parteru

Oddziaływanie na budynek nieciągłej deformacji podłoża powoduje nierównomierne obniżenia części fundamentowej, co może prowadzić do powstania znacznego zakresu uszkodzeń w obrębie kondygnacji posadowienia i uszkodzeń w kondygnacjach nadziemnych na skutek deformowania się całej bryły budynku. Na rys. 3 i 4 przedstawiono przykłady budynków, pod fundamentami których wystąpiły progi terenowe, a ich konstrukcje w krótkim czasie uległy znacznym uszkodzeniom. Budynek na rys. 3 to willa z XIX wieku, podpiwniczona, dwukondygnacyjna, o murowanej z cegły konstrukcji ścian i betonowym stropie piwnic na belkach stalowych. Strop nad parterem budynku i schody wewnętrzne są drewniane. Ukształtowanie bryły budynku jest charakterystyczne dla budownictwa willowego, w części budynku znajduje się reprezentacyjny duży holl i schody na antresolę. W warunkach oddziaływania na konstrukcję deformacji nieciągłej rozwiązanie to znacznie osłabiło sztywność konstrukcji, co spowodowało poważny zakres uszkodzeń w kondygnacji piwnicznej i w ścianach nadziemna budynku (rys. 3a, 3b).

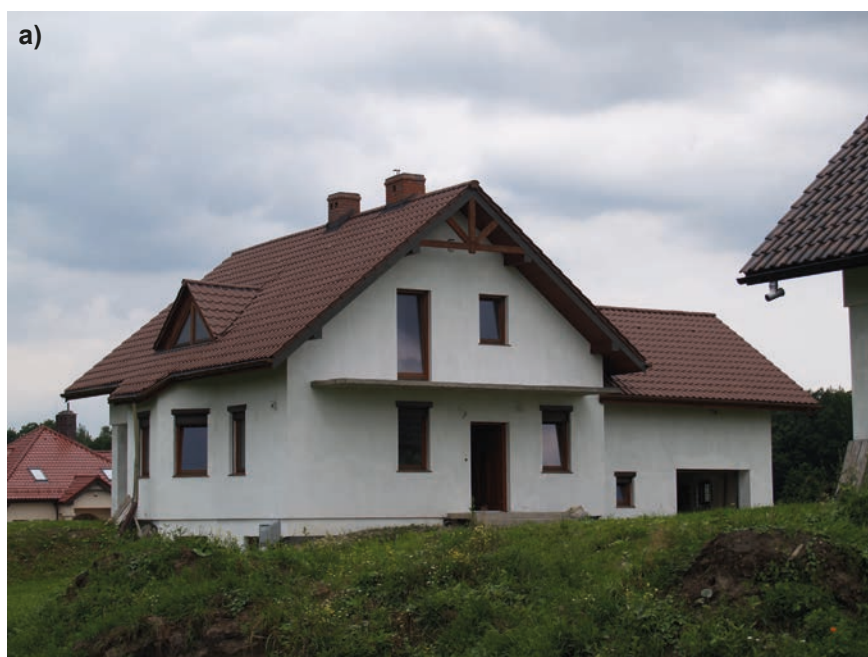
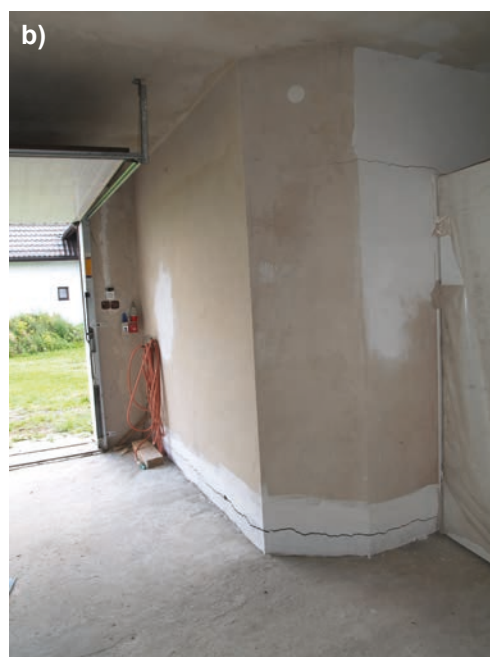
Rys. 4. Budynek, w którym pod częścią garażową powstał próg terenowy  
a) widok bryły budynku, b) poziome spękania ściany w garażu

Budynek przedstawiony na rys. 4 wykonano o zróżnicowanej sztywności w obrębie bryły i posadowiono na zmiennym poziomie, bez wykształcenia dylatacji. W trakcie prowadzenia prac wykończeniowych pod niepodpiwniczoną częścią garażową ujawnił się próg terenowy o wysokości około 0,5m. W budynku, pomimo monolitycznych żelbetonowych łąw fundamentowych, wieńców stropowych i wzmocnionych warstwą nadbetonu stropów gęstożebrowych, w wyniku oddziaływania progu powstały poważne uszkodzenia ścian murowanych. Poziomym spękaniami uległy ściany niepodpiwniczonej części garażowej, która znalazła się po stronie upadu progu (rys. 4b). W zasadniczej części budynku wystąpiły zaś ukośne spękania ścian kondygnacji nadziemna, głównie użytkowego poddasza.

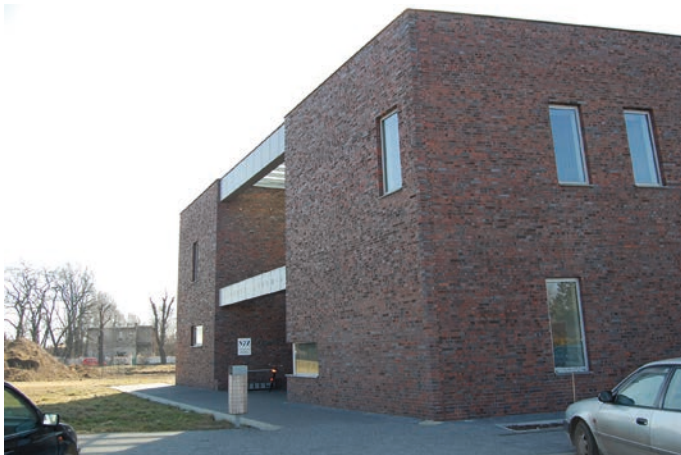
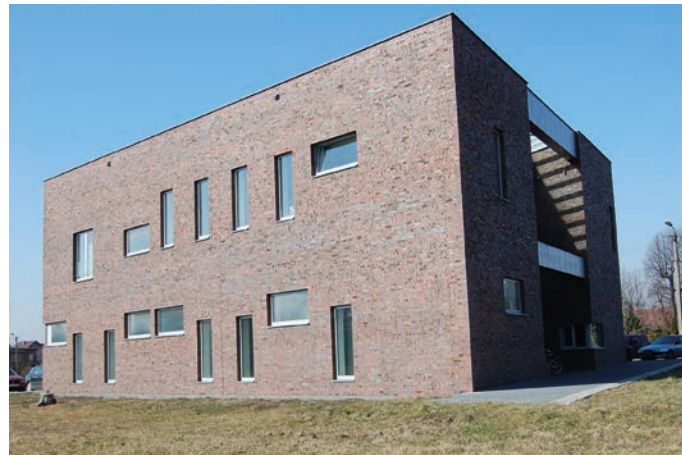
Rys. 5. Budynek o konstrukcji przystosowanej do wykonania rektyfikacji

gruntu następuje pod znaczną częścią powierzchni rzutu poziomego budynku. W istniejących obiektach, w takich przypadkach jest możliwe przywrócenie pionowego położenia poprzez tzw. rektyfikację. W obiektach planowanych do wzniesienia, które są zagrożone możliwością wystąpienia nieciągłości terenowej, możliwym sposobem postępowania jest uwzględnienie na etapie ich projektowania przystosowania konstrukcji do procesu rektyfikacji. Przykład tego rodzaju działania może stanowić budynek o funkcji publicznej wzniesiony na działce zagrożonej powstaniem progu terenowego o wysokości około 0,5 m (rys. 5). W obrębie posadowienia budynku wykonano podwójny ruszt fundamentowy obliczony na obciążenia projektowe i fazy podnoszenia konstrukcji, który przygotowano na montaż podnośników hydraulicznych. Zwiększono także sztywności konstrukcji nadziemna.
