Uwagi do praktyki bezwykopowej realizacji kolektorów kanalizacyjnych

Prof. dr hab. inż. Ziemowit Suligowski

Politechnika Gdańska, Wydział Inżynierii Lądowej i Środowiska

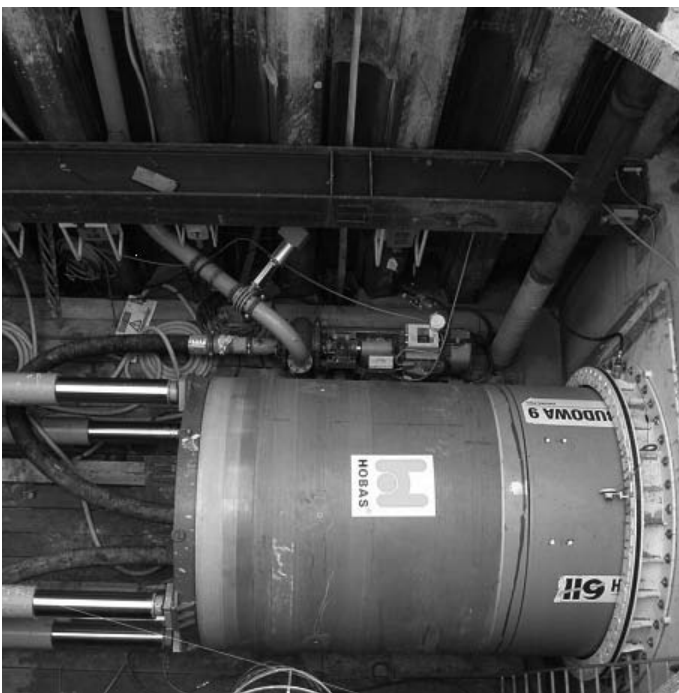
Rys. 4. Wprowadzanie kolejnej rury (materiały firmy HOBAS)

- to, że komora to nie jest studzienka rewizyjna i muszą się w niej zmieścić takie elementy, jak tarcza wraz z osprzętem oraz kolejno dokładane segmenty rur – rys. 2 ÷ 4,
- problem uzyskania szczelnych połączeń międzykręgowych przy tak dużych zagłębieniach w praktycznie mokrym podłożu,
- w przypadku wykonywania konstrukcji betonowych w technologii „na mokro” bardzo trudno będzie wyegzekwować minimalne standardy zgodne z normą betonową⁸,
- pomysł wykorzystania studzienki jako komory jest co najmniej bardzo dyskusyjny, a przy tak małej średnicy po prostu niewykonalny⁹,
- w dotychczasowej praktyce studzienki zabudowywane są dopiero w komorach startowych i przelotowych ex post – już po wykonaniu samego kolektora (rys. 5 i 6).

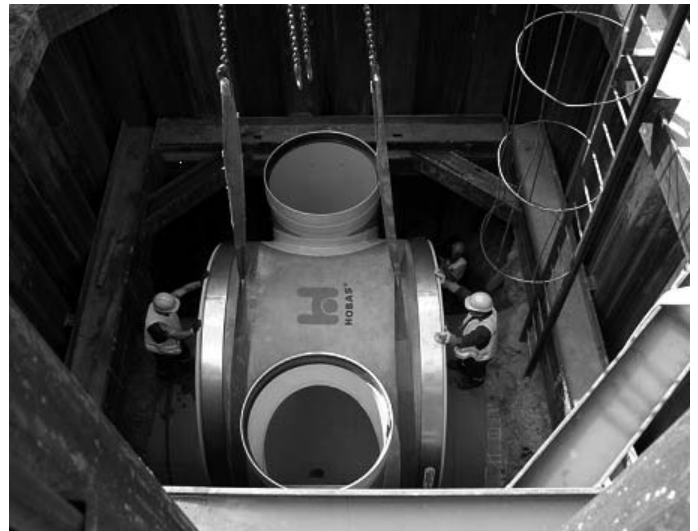
Rys. 5. Studzienka rewizyjna (GRP) wprowadzana do wnętrza komory dopiero po ukończeniu wierceń (materiały firmy HOBAS)

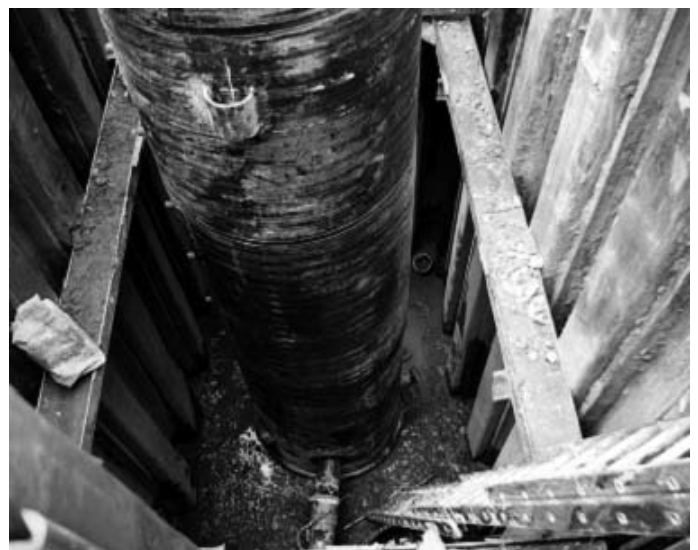
Rys. 6. Montaż lekkiej studzienki (TEGRA, WAVIN) w tradycyjnej technologii w warunkach rozmytego podłoża
